REGISTRO FOTOGRÁFICO  
PROGRAMA DE MANTENIMIENTO DE EDIFICIOS ESCOLARES PÚBLICOS

| NOMBRE DEL ESTABLECIMIENTO: | Escuela Oficial Urbana Mixta No. 31 Dario Gonzalez | DIRECCIÓN DEL ESTABLECIMIENTO: | 5a Avenida entre 12 y 13 calle zona 5 Colonia 1o de Julio |
| CÓDIGO DEL ESTABLECIMIENTO: | 01-08-1538-43 | FECHA: | Agosto 16 de 2,024 |

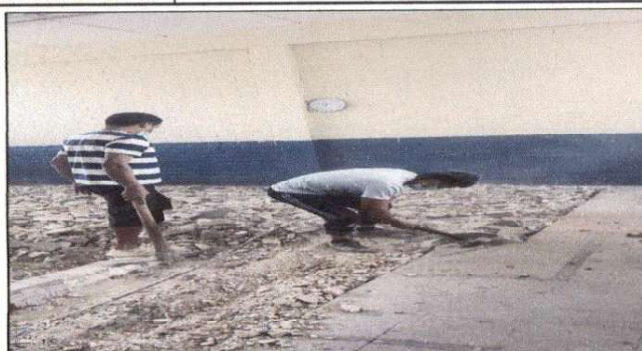
Foto 1: Destrucción del piso antiguo que se encontraba en muy mal estado en la bodega de la cocina de la Escuela Dario González

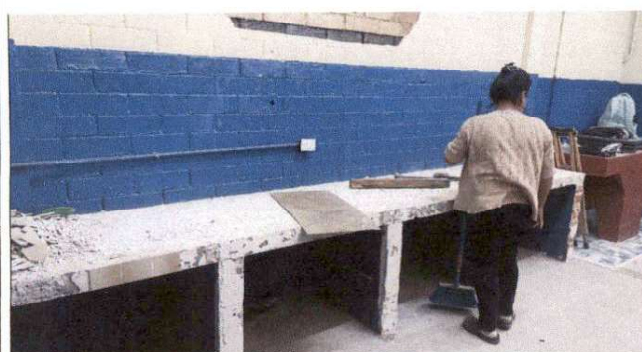
Foto 3: Destrucción del azulejo antiguo que se encontraba en muy mal estado de la mesa de concreto de la cocina de la Escuela Dario González
