REGISTRO FOTOGRÁFICO  
PROGRAMA DE MANTENIMIENTO DE EDIFICIOS ESCOLARES PÚBLICOS

SITUACIÓN DEFICIENCIAS DETERMINADAS

| NOMBRE DEL ESTABLECIMIENTO: | Escuela Oficial Urbana Mixta No. 31 Dario Gonzalez | DIRECCIÓN DEL ESTABLECIMIENTO: | 5a Avenida entre 12 y 13 calle zona 5 Colonia 1o de Julio |
| CÓDIGO DEL ESTABLECIMIENTO: | 01-08-1538-43 | FECHA: | Septiembre 12 de 2,024 |

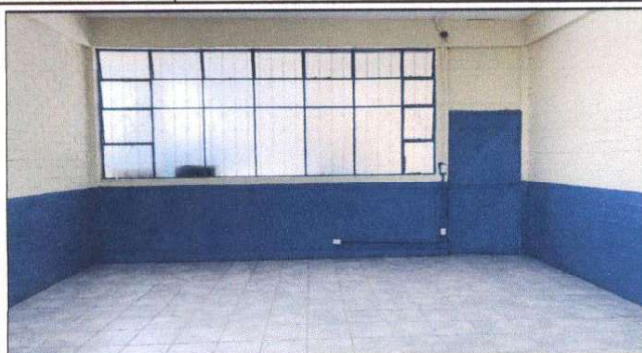
Foto1: Paredes pintadas de la bodega de la Cocina Escuela Dario González

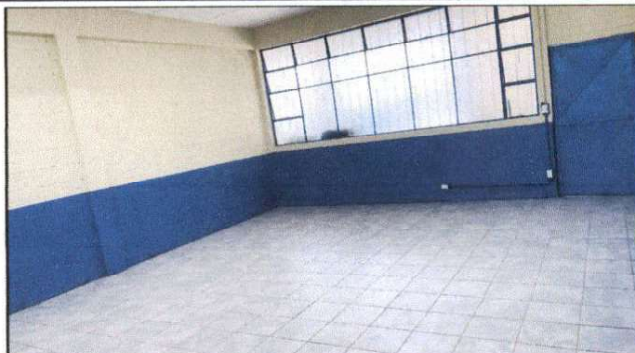
Foto 2: Ventanal puerta pintada.

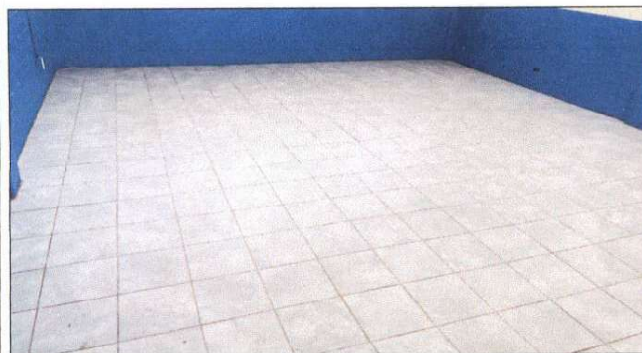
Foto 3: Finalización de piso nuevo de la bodega de la Cocina Escuela Dario González

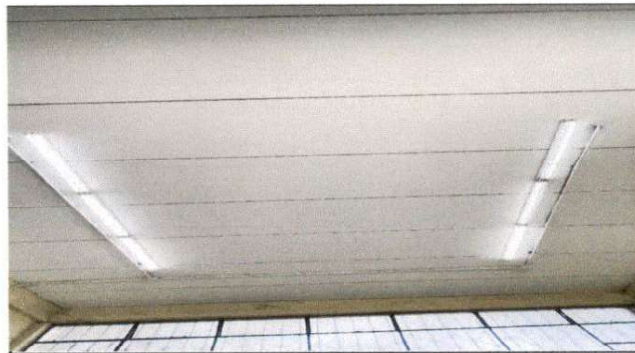
Foto 4: Techo resanado y pintado de la Cocina y bodega de Escuela Dario González

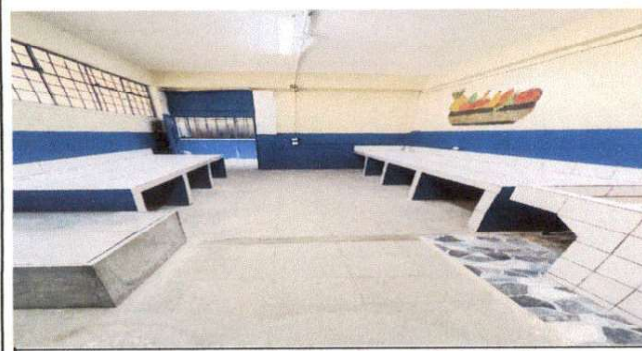
Foto 5: Mesas terminadas de la Cocina Escuela Dario González

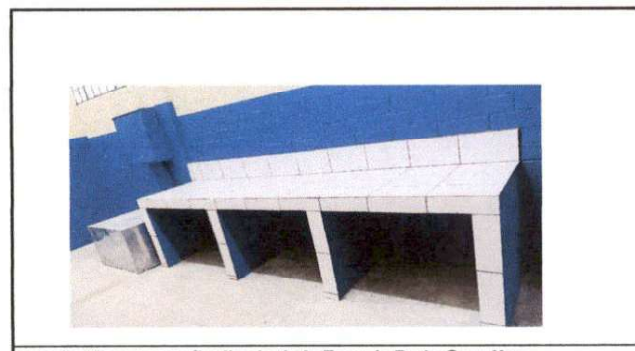
Foto 6: Mesa nueva finalizada de la Escuela Dario González

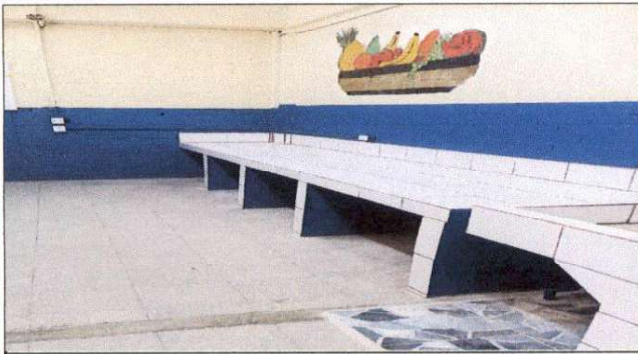
Foto1: Paredes pintadas de la Cocina Escuela Dario González

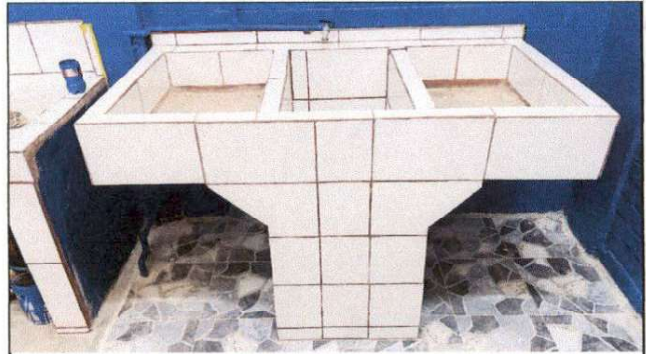
Foto 2: Pise con azulejo nuevo terminada
