REGISTRO FOTOGRÁFICO DE AVANCE

| NOMBRE DEL ESTABLECIMIENTO | ESCUELA OFICIAL URBANA MIXTA NO. 101 "PRIMERO DE JULIO" | DIRECCIÓN DEL ESTABLECIMIENTO | 15 CALLE 5-61 ZONA 5, COLONIA PRIMERO DE JULIO |
| CÓDIGO DEL ESTABLECIMIENTO | 01-08-1544-43 | FECHA DE LA INSPECCIÓN | 21/06/2024 |

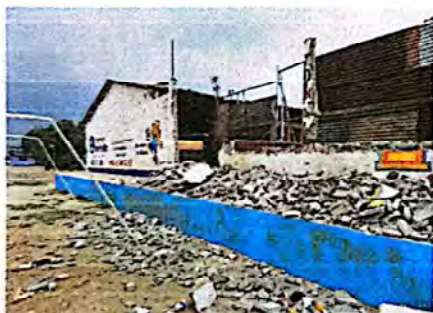
Foto 2: Demolición de muro existente

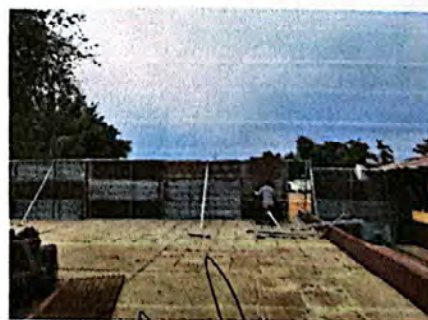
Foto 5: Preparación de Formaleta para fundición de solera

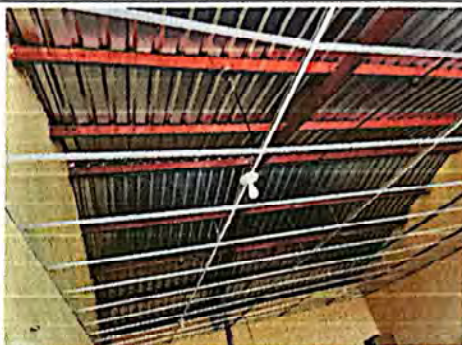
| <p>Foto 7: Limpieza de estructura metálica.</p> | <p>Foto 8: Suministro e instalación de lámina troquelada.</p> |

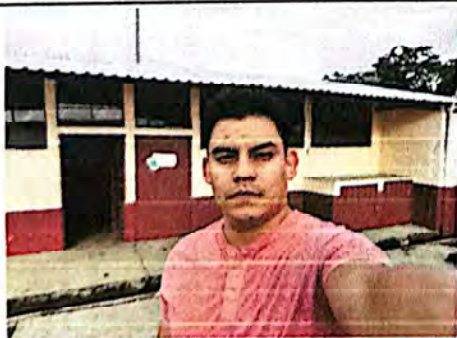
| <p>Foto 11: Foto en Escuela</p> | <p>Foto 12: Fotografía al terminar la visita de campo.</p> |
