PROGRAMA DE MANTENIMIENTO DE EDIFICIOS ESCOLARES PÚBLICOS  
CON FINANCIAMIENTO EXTERNO

REGISTRO FOTOGRÁFICO DE AVANCE

| NOMBRE DEL ESTABLECIMIENTO | ESCUELA OFICIAL URBANA MIXTA NO. 101 "PRIMERO DE JULIO" | DIRECCIÓN DEL ESTABLECIMIENTO | 15 CALLE 5-61 ZONA 5, COLONIA PRIMERO DE JULIO |
| CÓDIGO DEL ESTABLECIMIENTO | 01-08-1544-43 | FECHA DE LA INSPECCIÓN | 12/07/2024 |

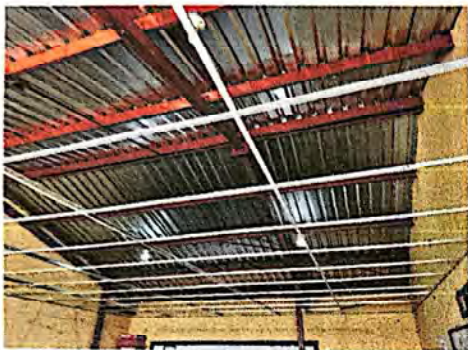
Foto 1: Suministro e instalación de techo de lámina

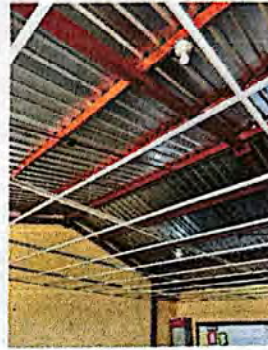
Foto 2: Mantenimiento de estructura metálica de soporte incluye lijado y pintura.

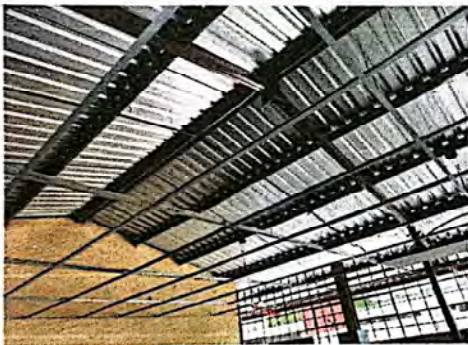
Foto 3: Instalación de techo de lámina.

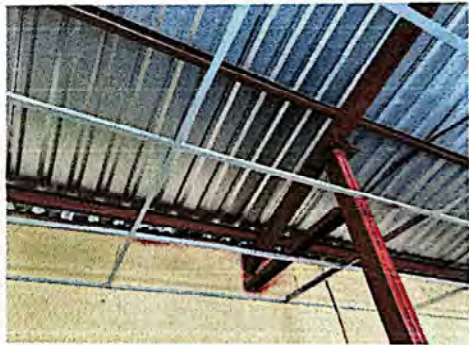
Foto 4: Colocación de lámina troquelada calibre 26.

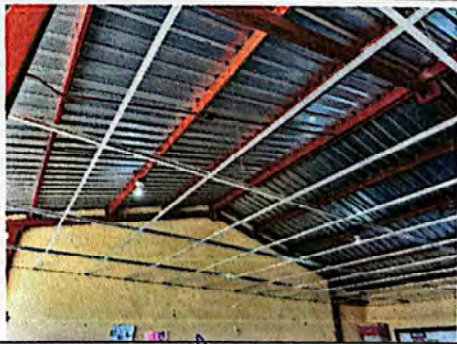
Foto 6: Suministro e instalación de techo de lámina + mantenimiento de estructura de soporte.

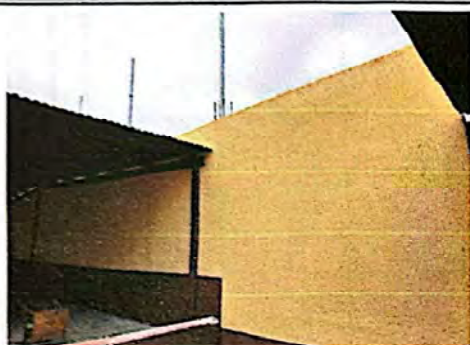
Foto 7: Muro perimetral de mampostería reforzada.

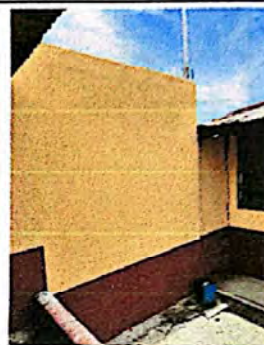
Foto 8: Se levantó más de lo previsto, para evitar invasión por parte de los usuarios de la cancha.

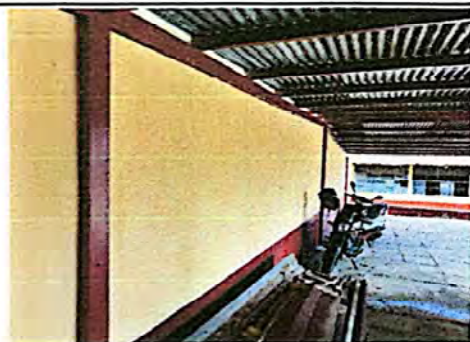
Foto 9: Se aplicó repello y pintura para el acabado final.

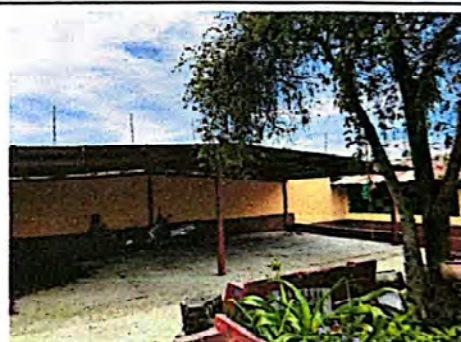
Foto 10: Vista general del muro.
