REGISTRO FOTOGRÁFICO DE AVANCE

| NOMBRE DEL ESTABLECIMIENTO: | EOUM TIPO FEDERACION JOSE DE SAN MARTIN | DIRECCIÓN DEL ESTABLECIMIENTO: | AVE. FEDERAL FINAL ZONA 1 |
| CÓDIGO DEL ESTABLECIMIENTO: | 01-08-1552-43 | FECHA DE LA INSPECCIÓN: | 9/07/2024 |

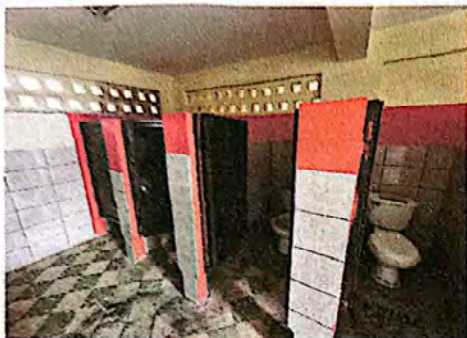
Foto 1: Aplicación de pintura en muros interiores de baños.

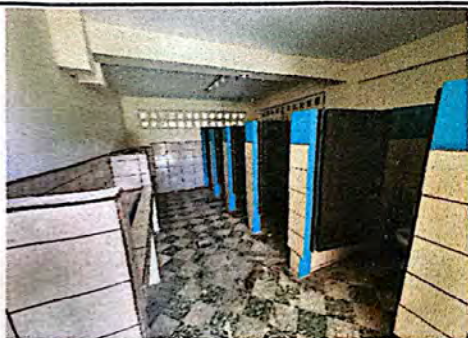
Foto 3: Mantenimiento a puertas + pintura interior + suministro e instalación de azulejo.

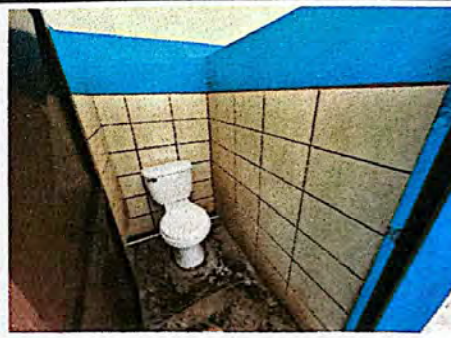
Foto 4: Instalación de azulejo en baños.

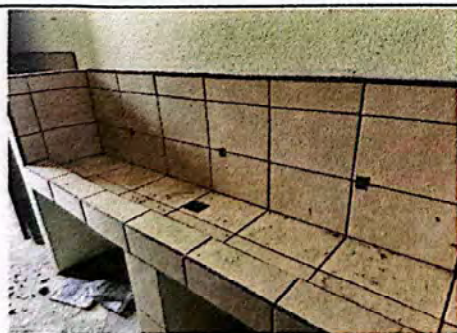
Foto 5: Se sustituyó el azulejo en mal estado por azulejo en buenas condiciones en pileta tipo lavamanos.

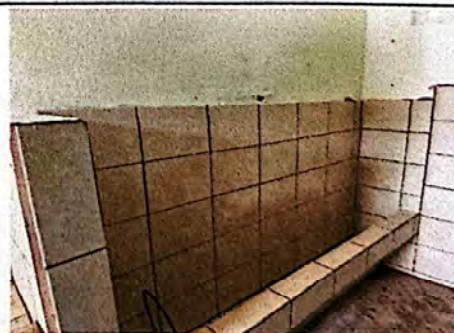
Foto 6: Suministro e instalación de azulejo el mijitorio.

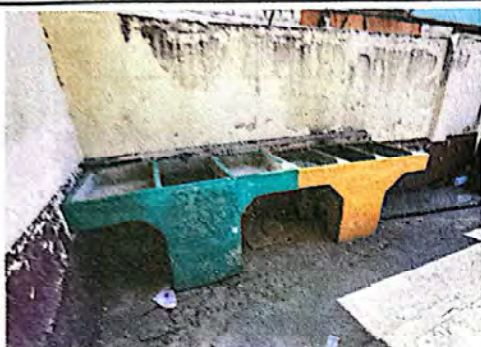
Foto 7: Suministro e instalación de pilas.

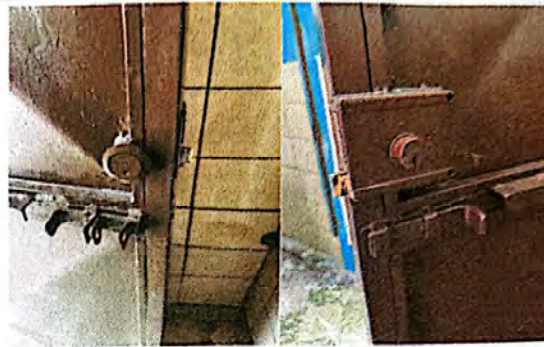
Foto 8: Colocación de chapa en puerta principal de baño.

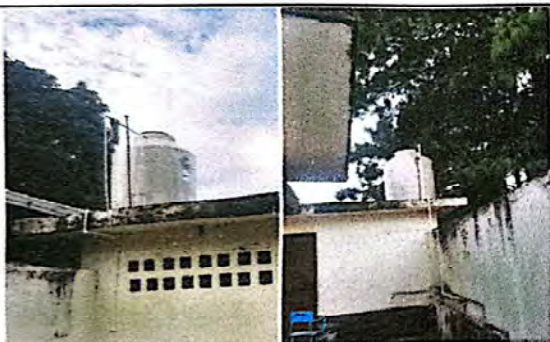
Foto 9: Suministro e instalación de 2 tinacos, para el abastecimiento de los servicios sanitarios.

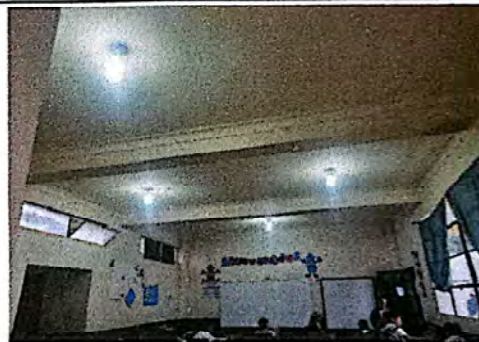
Foto 10: Suministro e instalación de lámparas para salón de clases.
