REGISTRO FOTOGRÁFICO DE AVANCE

| NOMBRE DEL ESTABLECIMIENTO | EOUM NO.7 FRANCISCO MARROQUIN | DIRECCIÓN DEL ESTABLECIMIENTO | 15 CALLE 5-61 ZONA 5, COLONIA PRIMERO DE JULIO |

PROGRAMA DE MANTENIMIENTO DE EDIFICIOS ESCOLARES PÚBLICOS  
CON FINANCIAMIENTO EXTERNO

PRA-FOR-90  
Versión 4

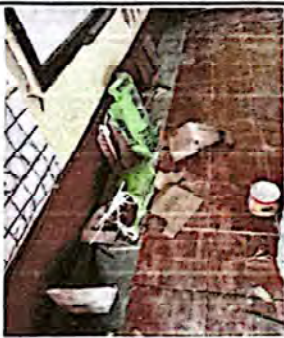
| <p>Foto 7: Se realiza el mantenimiento a las ventanas, lijado mas pintura.</p> | <p>Foto 8: Se lleva a cabo el mantenimiento a la estructura de soporte.</p> |

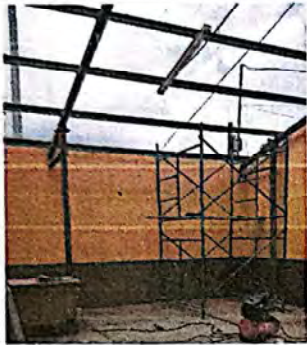
Foto 1: Se desmontan las láminas en mal estado.

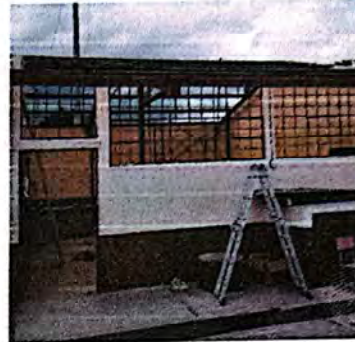
Foto 2: Salón de clases sin techo, listo para recibir el mantenimiento a la estructura de soporte.

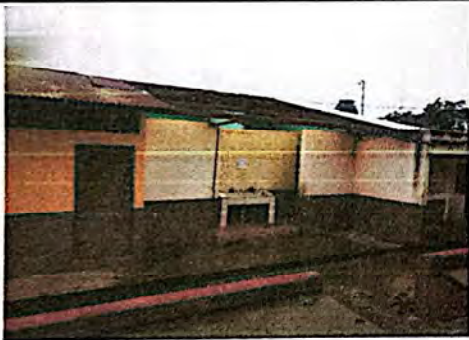
Foto 3: Se desmonta el techo en el área de baños.

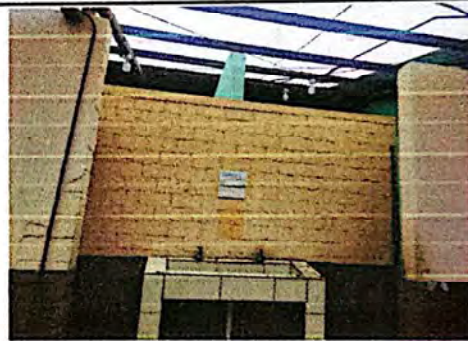
Foto 4: Área de baños sin techo.

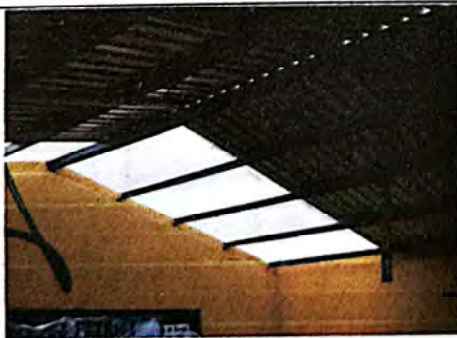
Foto 5: Se colocan las láminas nuevas en los salones correspondientes.

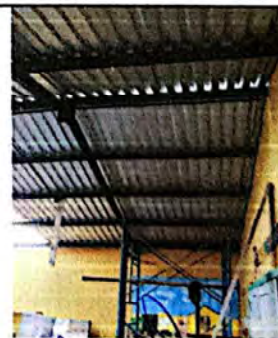
Foto 6: Montaje de lámina troquelada nueva en salón de clases.
