REGISTRO FOTOGRÁFICO

| NOMBRE DEL ESTABLECIMIENTO: | EOUM NO. 115 'DARIO GONZALEZ' | DIRECCIÓN DEL ESTABLECIMIENTO: | 5A AVE. ENTRE 12 Y 13 CALLES COLONIA 1ERO DE JULIO, ZONA 5 |
| CÓDIGO DEL ESTABLECIMIENTO: | 01-08-1556-43 | FECHA DE LA INSPECCIÓN: | 14/03/2024 |

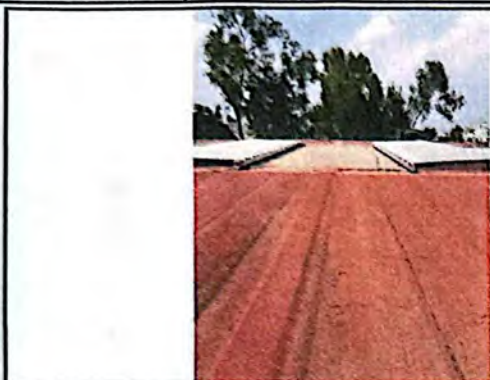
Foto 1: En puntos en específico la membrana impermeabilizante se encuentra suelta debido a esto es que se tienen problemas de filtración en la parte interna.

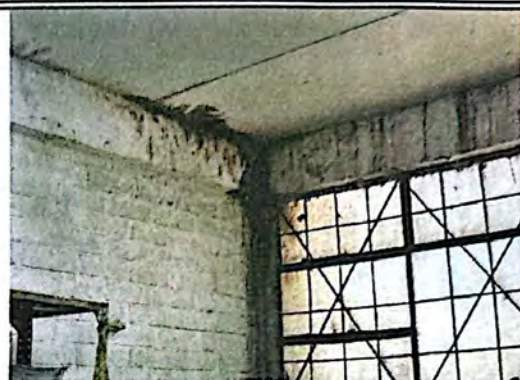
Foto 2: Se aprecian los problemas de filtración dentro de las aulas, el cuál se agrava en época de lluvia.

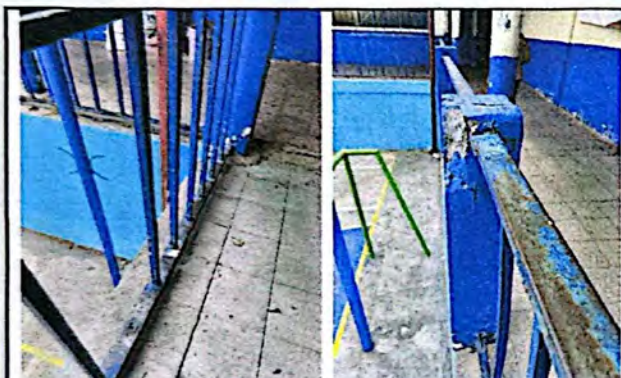
Foto 3: Mantenimiento a barandilla de pasillos en el edificio del establecimiento, incluye lijado, pintura y colocación de piezas faltantes.

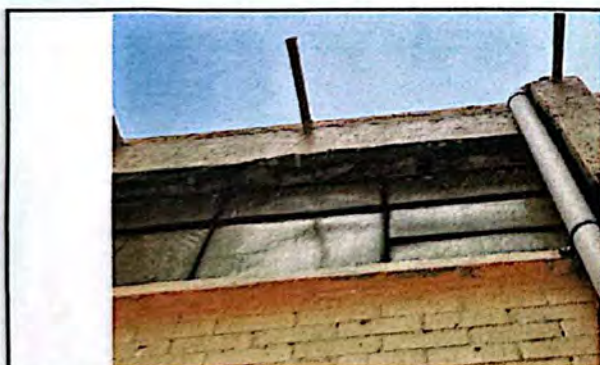
Foto 5: Debido a la humedad el perímetro del edificio, presenta problemas de desprendimiento de la capa de concreto que reviste las varillas de acero corrugado.

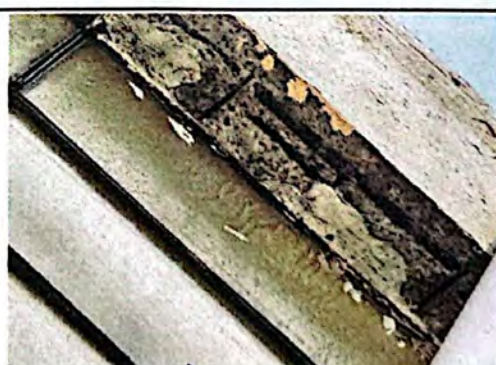
Foto 6: En algunos puntos del edificio la armadura de acero se encuentra expuesta, lo que la hace mas vulnerable a la corrosión.

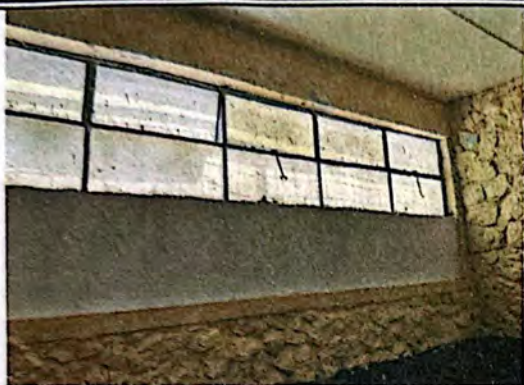
Foto 7: Debido al estilo de ventana que se tiene que no permite la apertura de una buena sección para la ventilación se acumula el calor.

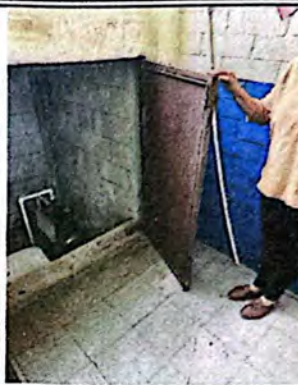
Foto 8: La puerta que resguarda el sistema de bombeo, tiene una fuerte cantidad de óxido, por lo que deberá ser reemplazada.

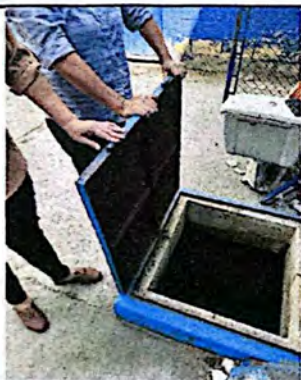
Foto 9: La puerta tipo escotilla con la que cuenta el cisterna está fuertemente afectada por el óxido, por lo que deberá ser sustituida.

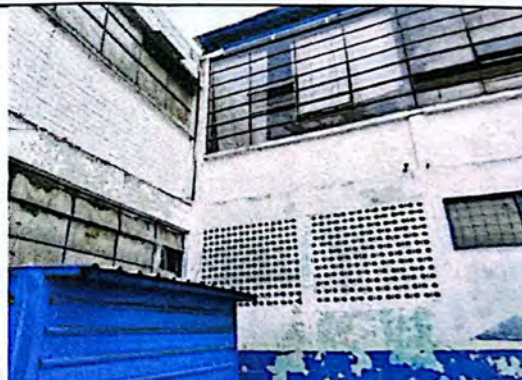
Foto 10: La pintura se encuentra deteriorada por el paso del tiempo, afectando el aspecto visual del establecimiento.
