PROGRAMA DE MANTENIMIENTO DE EDIFICIOS ESCOLARES PÚBLICOS  
CON FINANCIAMIENTO EXTERNO

PRA-FOR-90  
Versión 4

REGISTRO FOTOGRÁFICO DE AVANCE

| NOMBRE DEL ESTABLECIMIENTO | EOUM NO. 115 'DARIO GONZALEZ' | DIRECCIÓN DEL ESTABLECIMIENTO | 5A AVE. ENTRE 12 Y 13 CALLES COLONIA 1ERO DE JULIO, ZONA 5 |

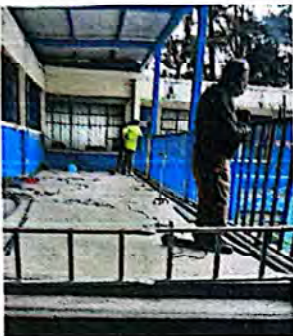
| Foto 1: Trabajos de mantenimiento a barandilla. | Foto 2: Trabajos de mantenimiento a barandilla. |

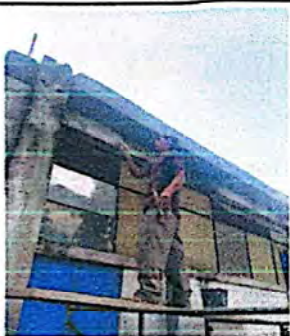
| Foto 3: Trabajos de resanado de vigas en exterior. | Foto 4: Trabajos de resanado de vigas en interior. |

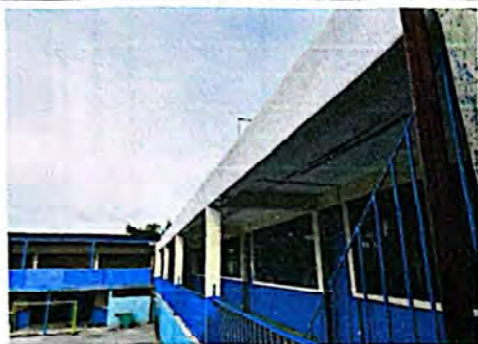
Foto 7: Aplicación de monocapa blanco para acabado en vigas interiores.

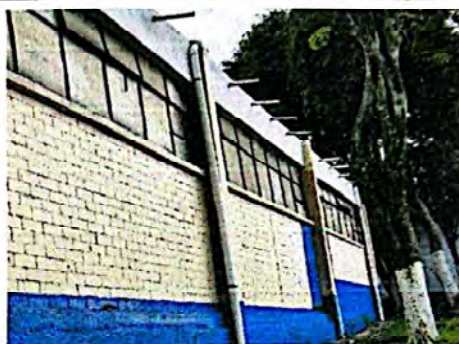
Foto 8: Aplicación de monocapa blanco para acabado en vigas exteriores.

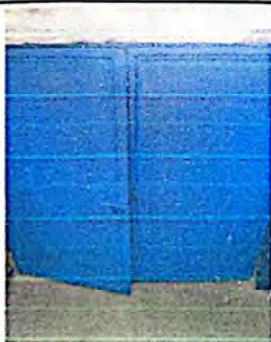
Foto 9: Mantenimiento a Puertas para la bodega de la bomba.

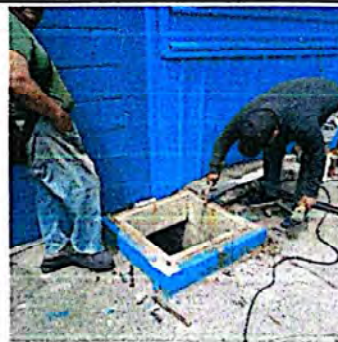
Foto 10: Mantenimiento a Puertas de cisterna.
