REGISTRO FOTOGRÁFICO DE AVANCE

| NOMBRE DEL ESTABLECIMIENTO: | EORM | DIRECCIÓN DEL ESTABLECIMIENTO: | 11 calle 22-57 zona 9 de Mixco Aldea el Aguacate |
| CÓDIGO DEL ESTABLECIMIENTO: | 01-08-1569-43 | FECHA DE LA INSPECCIÓN: | 11/07/2024 |

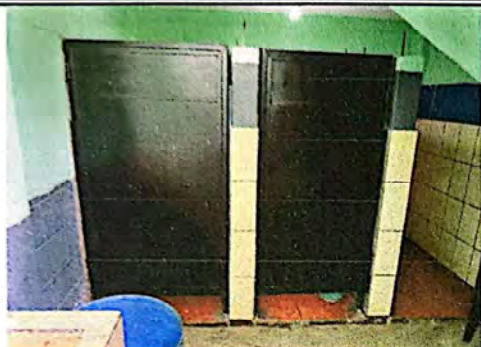
Foto 1: Mantenimiento a puertas de baños de niños, incluye el lijado y la pintura.

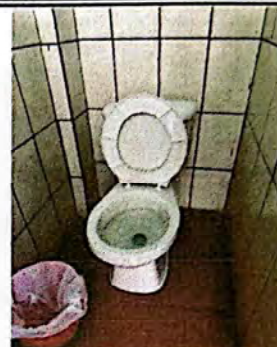
Foto 2: Inodoros nuevos, debidamente instalados.

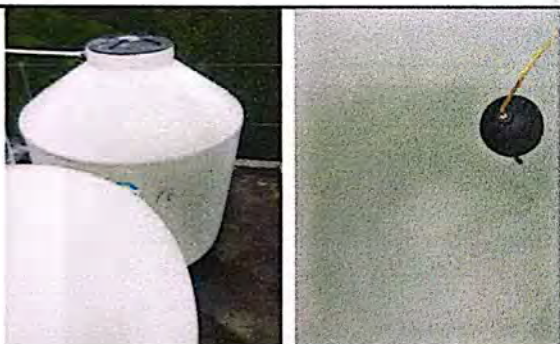
Foto 3: Trabajos de mantenimiento e instalación de nueva red de agua potable realizados.

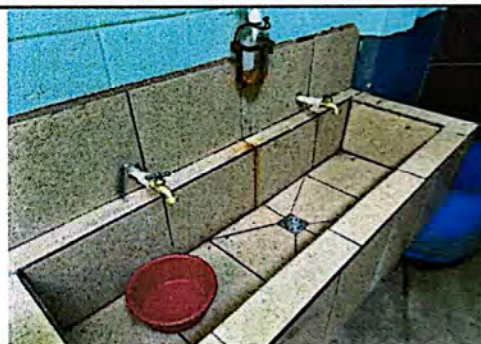
Foto 4: Suministro e instalación de chorros en pilatas.

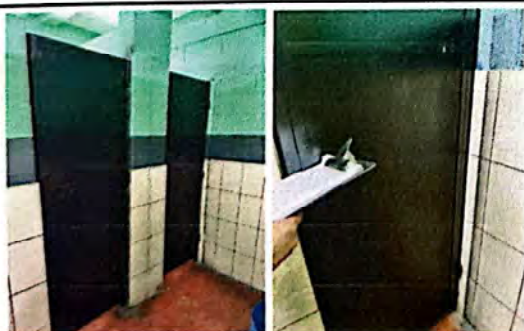
Foto 5: Mantenimiento a puerta metálicas en baño de niñas.

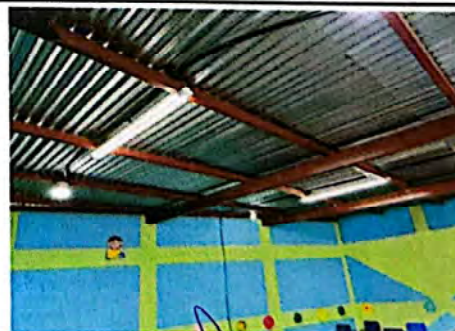
Foto 6: Suministro e instalación de Lámparas en salón de clases.

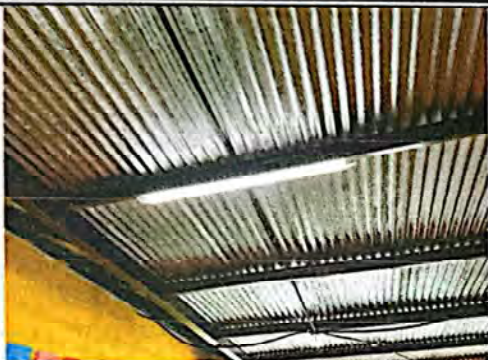
Foto 7: Suministro e instalación de lámpara.

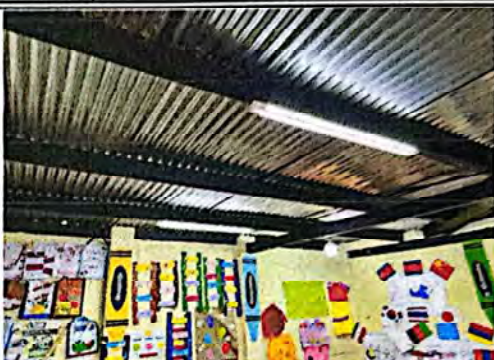
Foto 8: Instalación de lámparas.

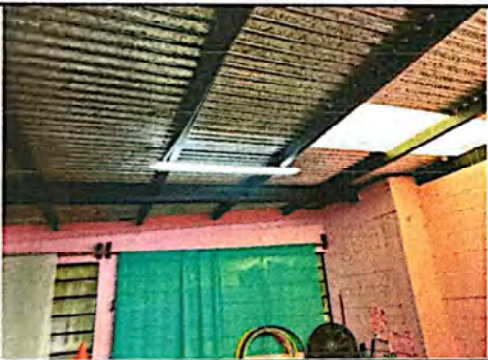
Foto 9: Instalación de lámparas + mantenimiento a estructura de soporte.

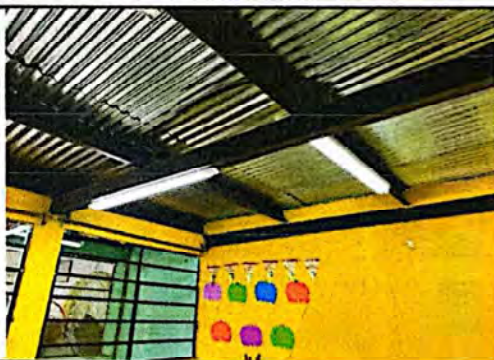
Foto 10: Mantenimiento a estructura + suministro e instalación de luminarias.

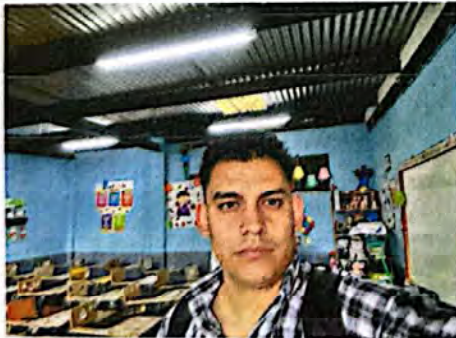
Foto 11: Visita de campo para verificación de trabajos de remozamiento.

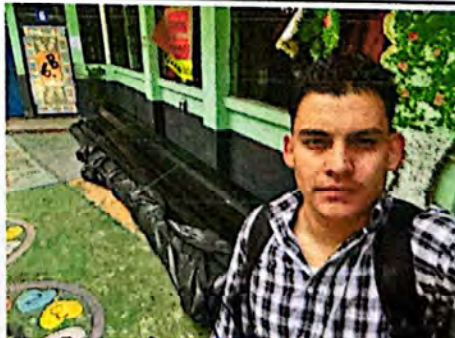
Foto 12: Materiales para la colocación de techo para la cobertura del patio.
