SITUACIÓN DEFICIENCIAS DETERMINADAS

| NOMBRE DEL ESTABLECIMIENTO: | INEB EXPERIMENTAL SIMÓN BOLÍVAR | DIRECCIÓN DEL ESTABLECIMIENTO: | 8ava. Av. 18-58 zona 5 Colonia Primero de Julio |
| CÓDIGO DEL ESTABLECIMIENTO: | 01-08-1688-45 | FECHA: | 29/4/2024 |

REGISTRO FOTOGRÁFICO  
PROGRAMA DE MANTENIMIENTO DE EDIFICIOS ESCOLARES PÚBLICOS

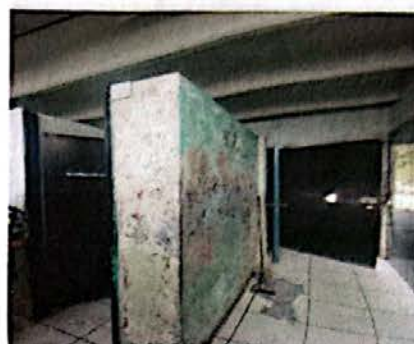
Foto 2: Area de sanitarios para varones, se deterioró el azulejo.

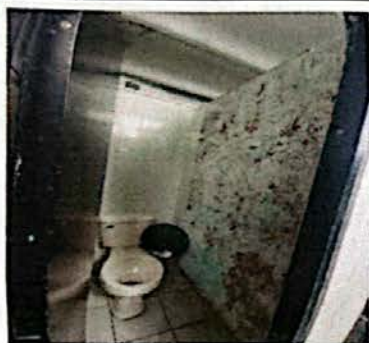
Foto 3: El azulejo de las paredes se cayó y la acometida de agua potable se taó por sarro, falata pintura y sistema de iluminación eléctrica.

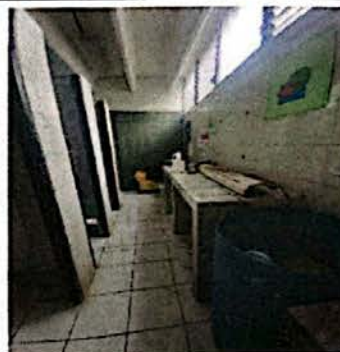
Foto 4: Los lavamanos estan tapados en el sistema de drenajes, necesita la reubicación para colocar 3 urinales para varones.

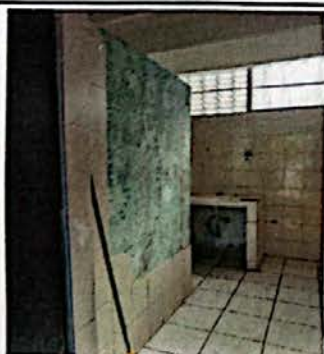
Foto 5: La instalación del azulejo despues de 20 años se cayó y se necesita instalar nuevamente para el tema de higiene.

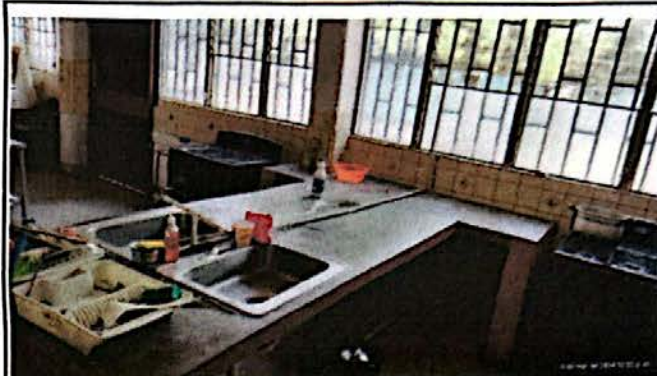
Foto 2: La fotografía corresponde a la primera isla instalada en el taller de cocina y repostería, desde su fabricación quedó con blanqueado de cemento, actualmente tiene deterioro y debe ser cubierta con piso cerámico

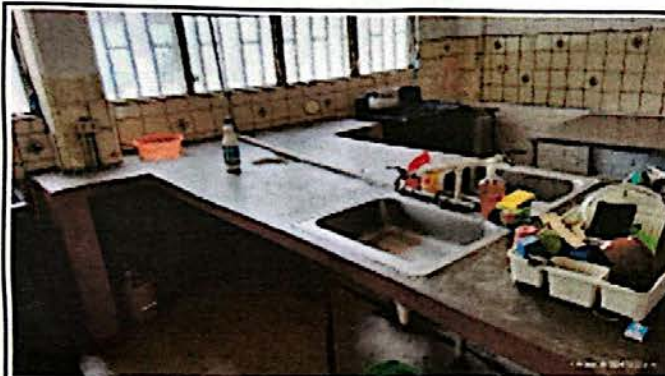
Foto 3: Como se puede apreciar en la presente fotografía la acometida de agua potable esta sobrepuesta y necesita ser redireccionada.

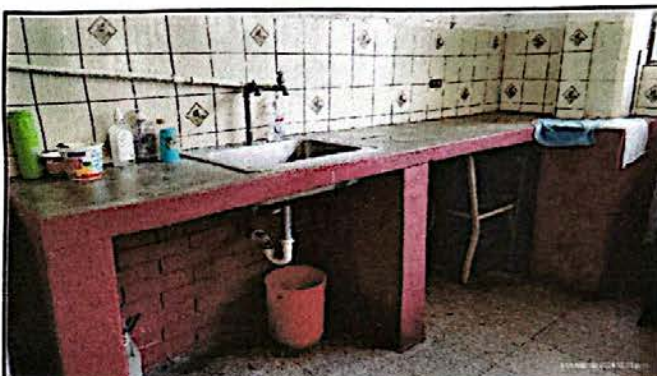
Foto 4: Esta fotografía corresponde a la segunda isla, es de menor dimensión, por igual necesita ser cubierta de azulejo blanco para evitar la proliferación de bacterias y sea de fácil limpieza.

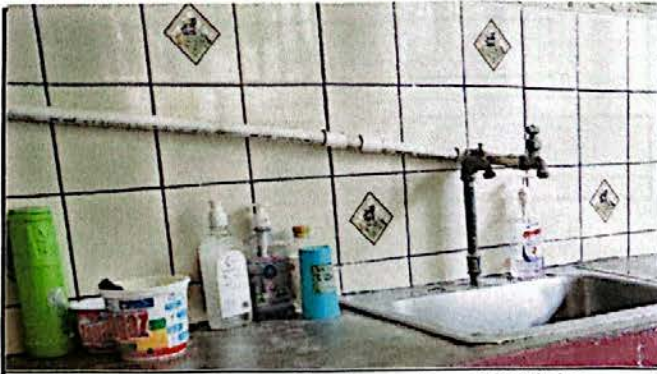
Foto 6: Acometidas de agua potable sobrepuestas, mal instaladas.

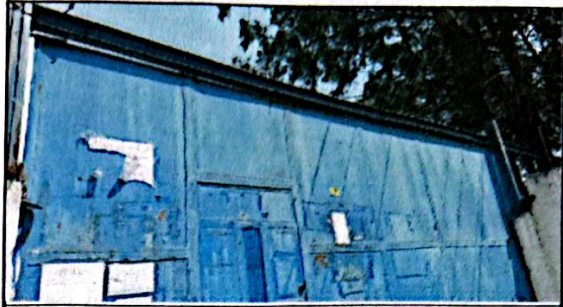
Foto 2: EL PUENTE QUE CARGA AL PORTÓN ESTA VENCIDO NECESITA REFUERZO Y CAMBIO DE RODOS

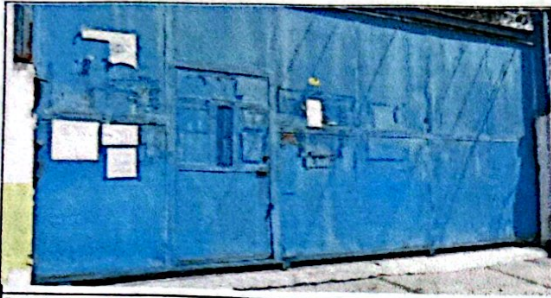
Foto 3: NECESITA UNA GUÍA ABAJO PARA QUE CORRA LIBREMENTE

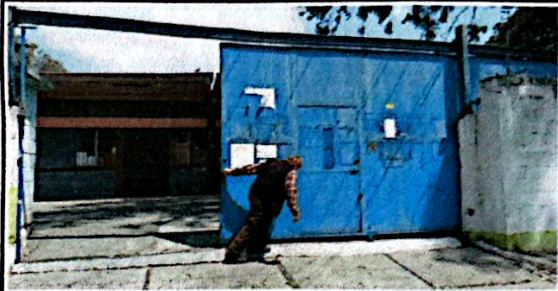
Foto 4: CUESTA MUCHO ABRIRLO Y CERRARLO
