REGISTRO FOTOGRÁFICO

| NOMBRE DEL ESTABLECIMIENTO | EODP ANEXA A EOUM NO. 841 EL PARAISO I | DIRECCIÓN DEL ESTABLECIMIENTO | 12 CALLE 10-42 ZONA 7 COLONIA EL PARAISO 1 |

PROGRAMA DE MANTENIMIENTO DE EDIFICIOS ESCOLARES PÚBLICOS  
CON FINANCIAMIENTO EXTERNO

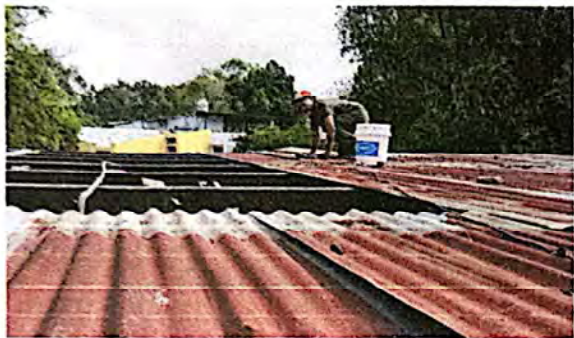
| <p>Foto 1: Cambio de techo, retiro de láminas en mal estado.</p> | <p>Foto 2: Estructura de techo en proceso de limpieza.</p> |

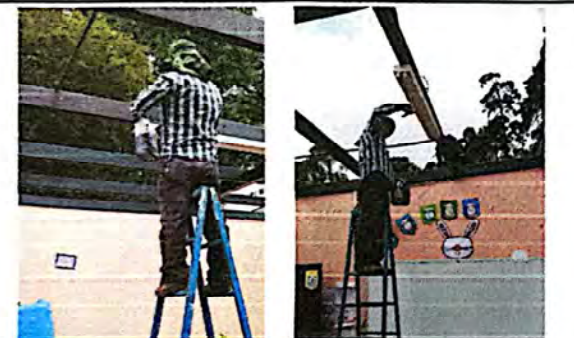
| <p>Foto 3: Mantenimiento a estructura de soporte para el techo, lijado + pintura.</p> | <p>Foto 4: Mantenimiento a estructura de soporte para el techo, lijado + pintura.</p> |

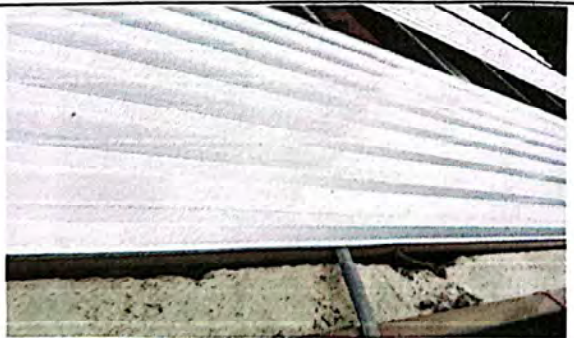
| <p>Foto 5: Proceso de cambio de lámina para salones.</p> | <p>Foto 6: Ubicación de láminas nuevas para la colocación de tornillos.</p> |

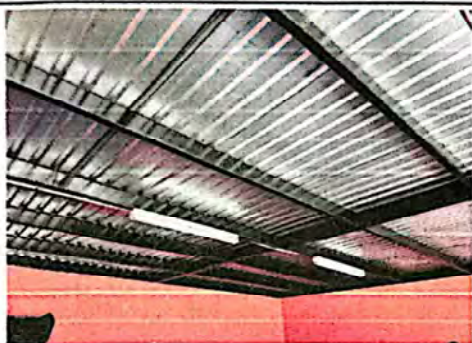
Foto 7: Se puede apreciar el mantenimiento a la estructura de soporte y la colocación de las láminas nuevas.

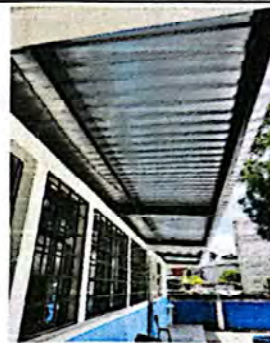
Foto 8: Instalación de láminas troqueladas nuevas.

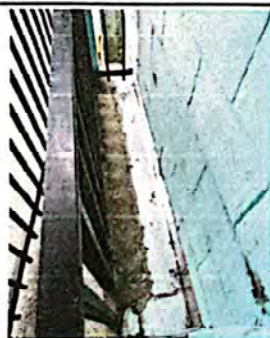
Foto 9: Colocación de Flashing para generar el sello en la junta de dilatación del módulo de gradas y el módulo de aulas, para evitar problemas de humedad.

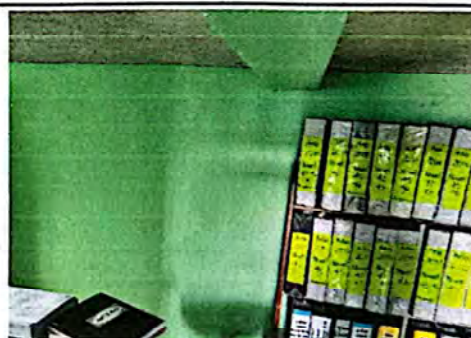
Foto 10: Aplicación de pintura en área de oficina que presentaba problemas de humedad por la filtración en junta de dilatación.
