REGISTRO FOTOGRÁFICO

| NOMBRE DEL ESTABLECIMIENTO: | EORM NO.2 OSCAR BERGER | DIRECCIÓN DEL ESTABLECIMIENTO: | 4A. CALLE "B" 12-70 ZONA 11 ALDEA LO DE FUENTES |
| CÓDIGO DEL ESTABLECIMIENTO: | 01-08-6517-43 | FECHA DE LA INSPECCIÓN: | 12/03/2024 |

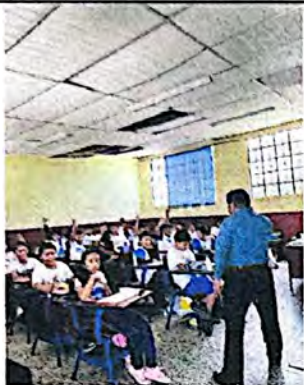
Foto 1: Las lámparas algunos salones del módulo A, presentan lámparas dañadas que no son funcionales.

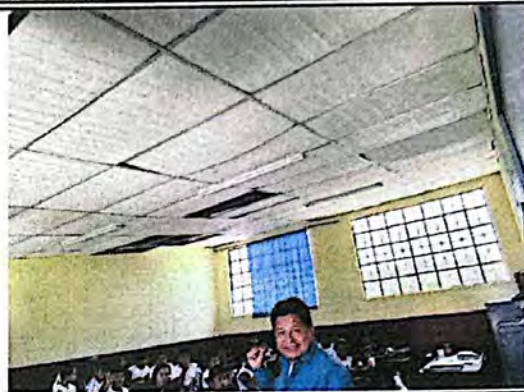
Foto 2: La iluminación es importante para el desarrollo de las actividades académicas.

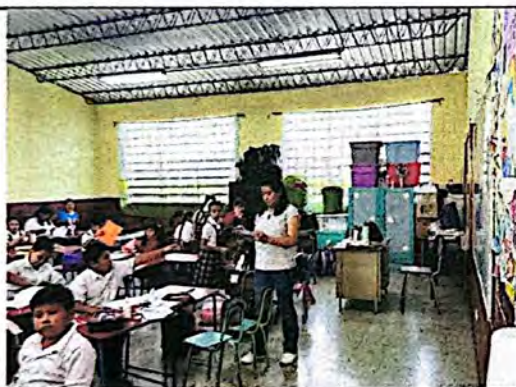
Foto 3: Se tiene fuertes cantidades de alumnos y las ventanas no permiten una buena circulación de aire.

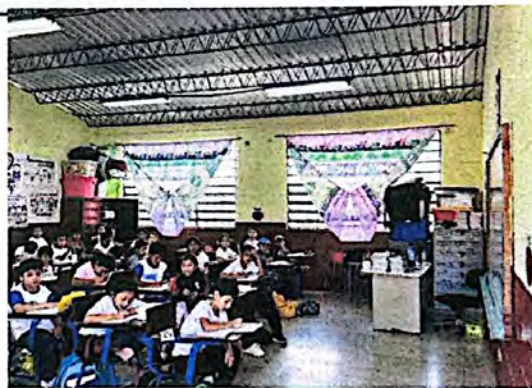
Foto 4: Salón de clases con problemas de ventilación

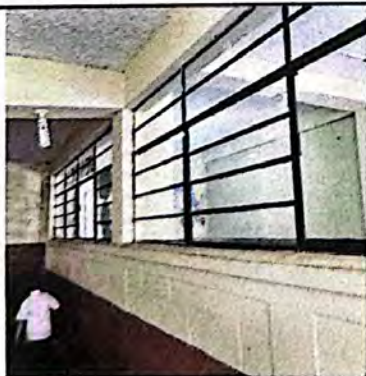
Foto 5: Las ventanas presentan problemas de oxidación por lo que se han quedado bloqueadas.

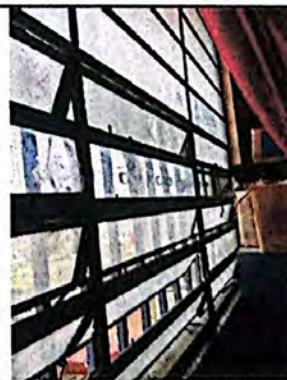
Foto 6: Apertura máxima que se tiene en las ventanas, lo que genera los problemas de ventilación.

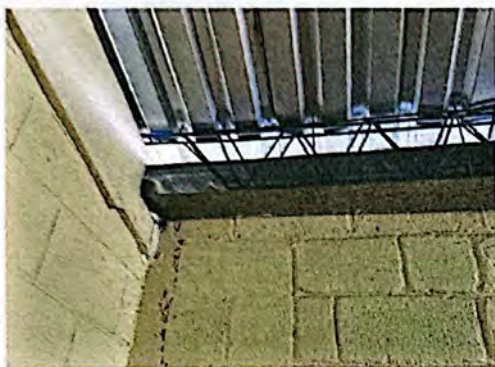
Foto 7: Canal pluvial que presenta problemas de filtración.

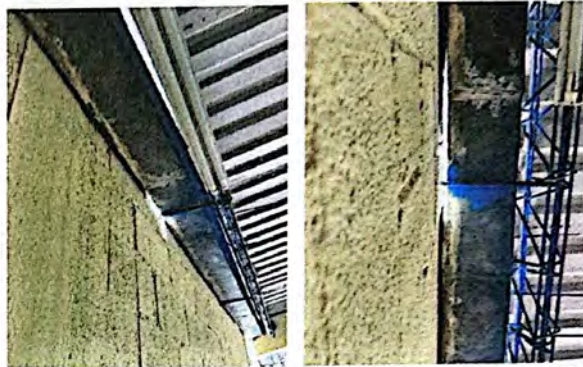
Foto 8: Como se puede apreciar el sello entre el canal y el muro es inexistente por lo que el agua escurre por la pared en época de lluvia.

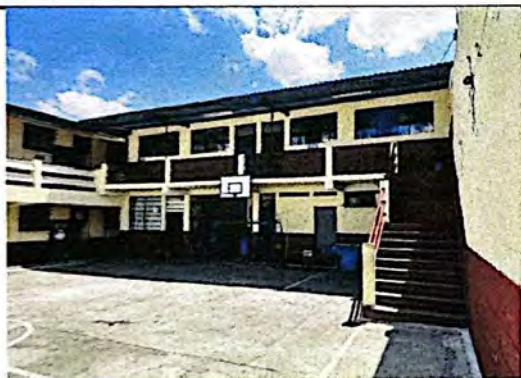
Foto 9: La ampliación del techo en el módulo B permitirá que los niños puedan movilizarse de manera segura en temporada de lluvia.

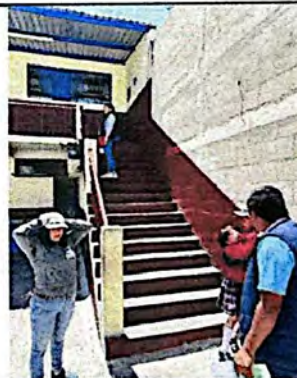
Foto 10: Los niños actualmente se mojan al momento de subir a los salones de clases, por lo que la ampliación del techo ayudaría a mitigar ese problema.
