**REGISTRO FOTOGRÁFICO**

| NOMBRE DEL ESTABLECIMIENTO: | ESCUELA OFICIAL URBANA MIXTA, PLANES DE MINERVA | DIRECCIÓN DEL ESTABLECIMIENTO: | 8 avenida B 7-27 colonia planes de minerva zona 11 de Mixco |
| CÓDIGO DEL ESTABLECIMIENTO: | 01-08-6520-42 | FECHA DE LA INSPECCIÓN: | 12/03/2024 |

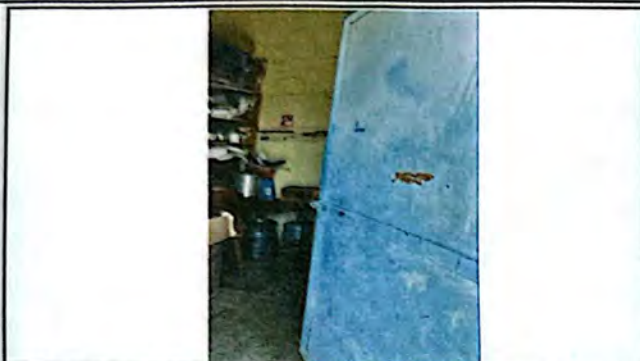
Foto 1: . Estado actual de Puerta en cocina Módulo A, muestra deterioro por lo que se debe realizar el mantenimiento correspondiente.

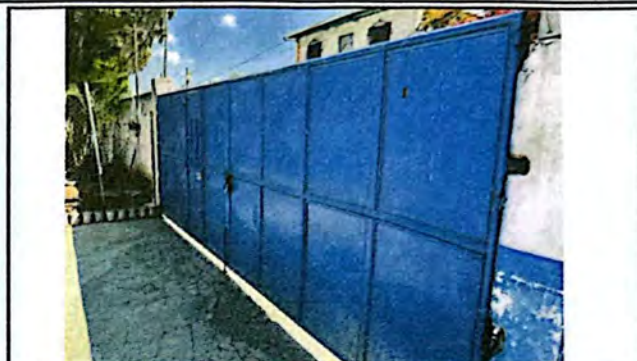
Foto 2: Se deberá realizar el mantenimiento al portón de ingreso, poniendo especial énfasis en el anclaje con las columnas tomando en cuenta que se ha desprendido en repetidas ocasiones.

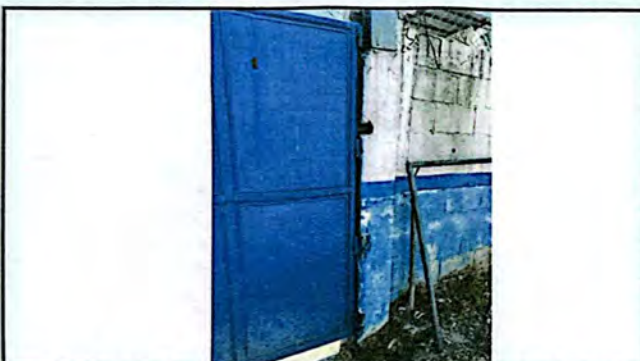
Foto 3: Los anclajes del portón en las columnas representan un peligro, tomando en cuenta el tamaño del mismo y que estos se encuentran expuestos.

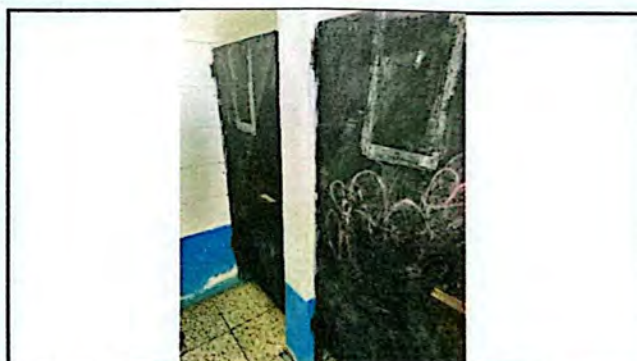
Foto 4: Estado actual de las puertas de los baños, por lo que deben ser intervenidas.

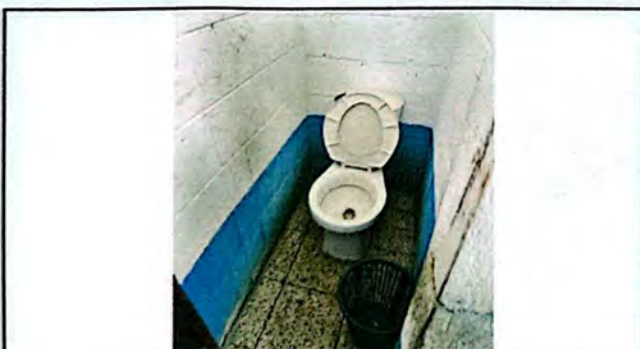
Foto 5: Los inodoros presentan problemas en los accesorios internos y todos se encuentran con la tapadera del tanque quebrada.

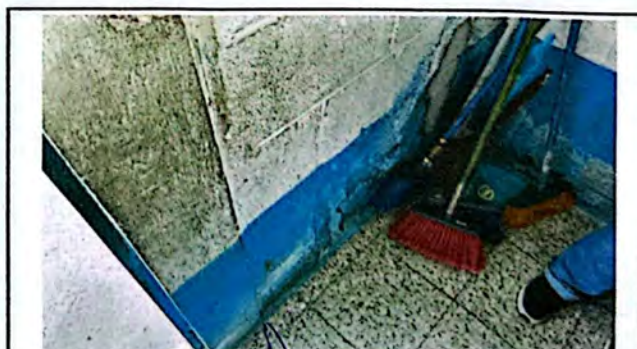
Foto 6: Se muestra el deterioro en la pintura, específicamente del Módulo B tomando en cuenta que es el que mas se frecuenta por la existencia de los servicios sanitarios.

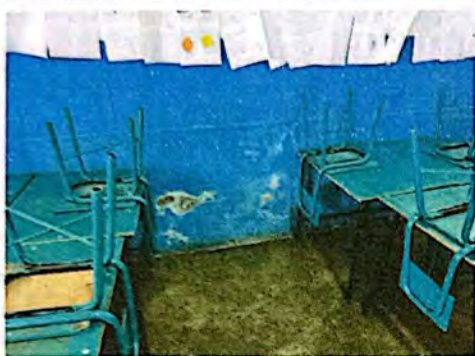
Foto 7: Los muros presentan desprendimiento de pintura y manchas, tomando en cuenta que los niños colocan los pies.

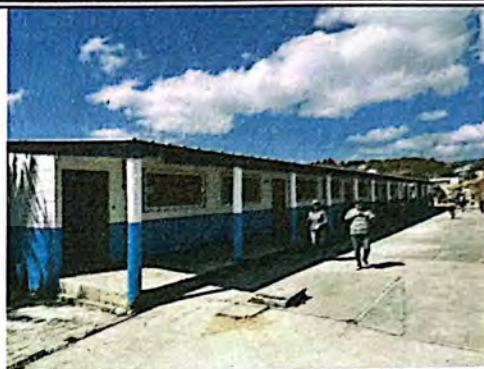
Foto 8: El módulo C no cuenta con canales pluviales, ni bajadas de agua.

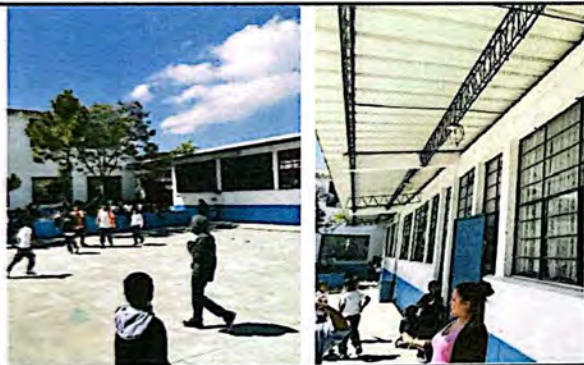
Foto 9: Proyeccion del techo del Módulo E para generar sombra y protección del sol y la lluvia a los estudiantes.

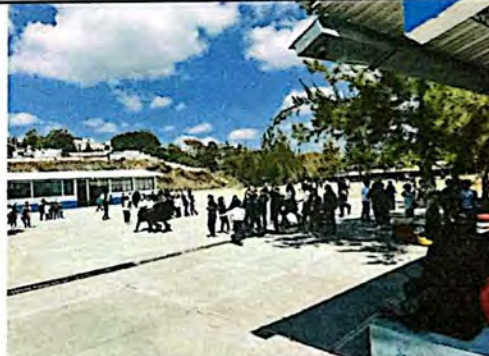
Foto 10: No se cuenta con bajadas de agua en el Módulo A.
