PROGRAMA DE MANTENIMIENTO DE EDIFICIOS ESCOLARES PÚBLICOS  
CON FINANCIAMIENTO EXTERNO

REGISTRO FOTOGRÁFICO DE AVANCE

| NOMBRE DEL ESTABLECIMIENTO | ESCUELA OFICIAL URBANA MIXTA, PLANES DE MINERVA | DIRECCIÓN DEL ESTABLECIMIENTO | 8 avenida B 7-27 colonia planes de minerva zona 11 de Mixco |
| CÓDIGO DEL ESTABLECIMIENTO | 01-08-6520-42 | FECHA DE LA INSPECCIÓN | 9/07/2024 |

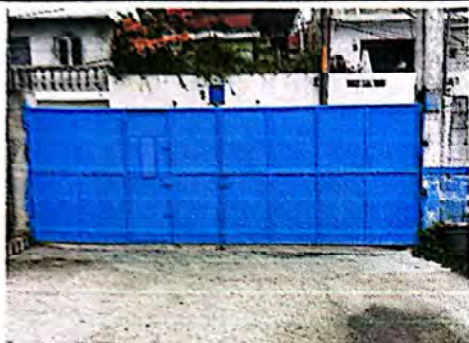
Foto 1: Mantenimiento de Portón, incluye lijado y pintura.

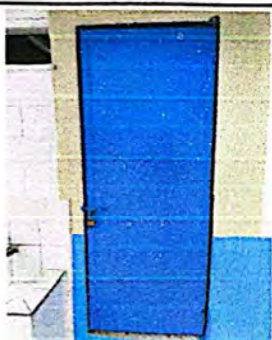
Foto 3: Mantenimiento a puertas de baños.

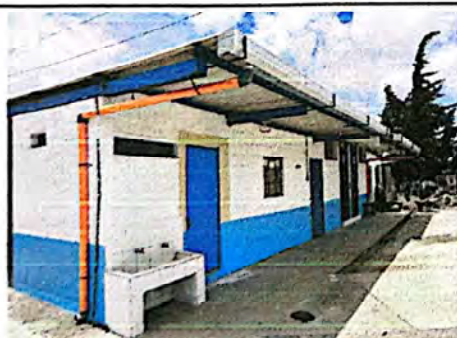
Foto 5: Aplicación de pintura en Módulo.

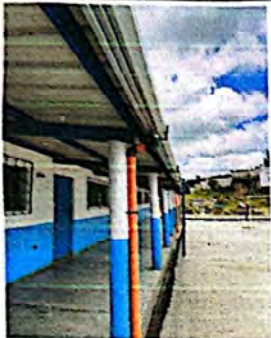
| REGISTRO FOTOGRÁFICO DE AVANCE | | | |
|---|---|---|---|
| Foto 7: Suministro e instalación de canal pluvial + bajadas de agua. | | Foto 8: Suministro e instalación de canal pluvial + bajadas de agua corroborando que los cargadores brinden un soporte apropiado. | |

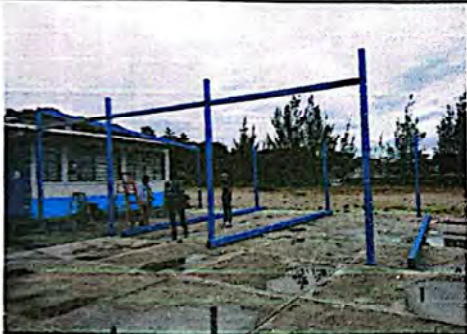
| REGISTRO FOTOGRÁFICO DE AVANCE | | | |
|---|---|---|---|
| Foto 9: Preparación de estructura metálica para ampliación de techo, se rectifica el nivel para garantizar la verticalidad de los elementos. | | Foto 10: Armado de estructura para ampliación de techo, se evalúan los anclajes y la soldadura. | |
