REGISTRO FOTOGRÁFICO

| NOMBRE DEL ESTABLECIMIENTO: | EODP ANEXA A EORM NO. 2 OSCAR BERGER | DIRECCIÓN DEL ESTABLECIMIENTO: | 4A. CALLE "B" 12-70 ZONA 11 ALDEA LO DE FUENTES |
| CÓDIGO DEL ESTABLECIMIENTO: | 01-08-6936-42 | FECHA DE LA INSPECCIÓN: | 12/03/2024 |

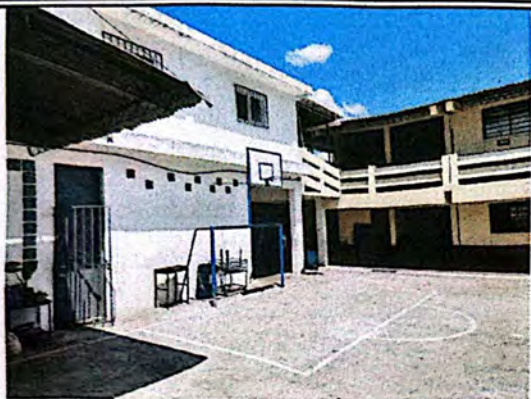
Foto 1: . Ampliación de techo de pila, frente a cocina para poder realizar la entrega de alimentos.

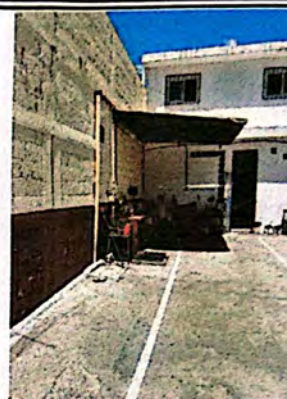
Foto 2: El techo que cubre la pila es el que se utiliza para poder entregar alimentos, ya que se encuentra contiguo a cocina, en tiempo de lluvia este no es suficiente para cubrir la necesidad.

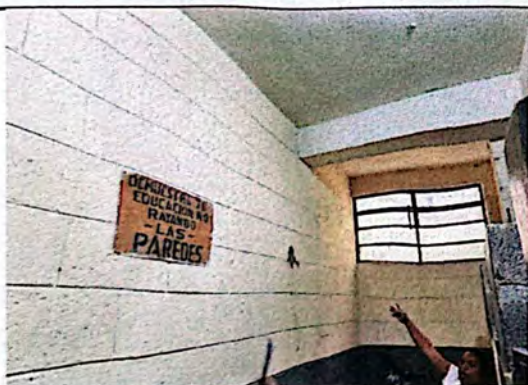
Foto 3: Es necesario realizar la apertura de un vano, con ventana tipo sifón para mejorar la ventilación e iluminación en el servicio sanitario.

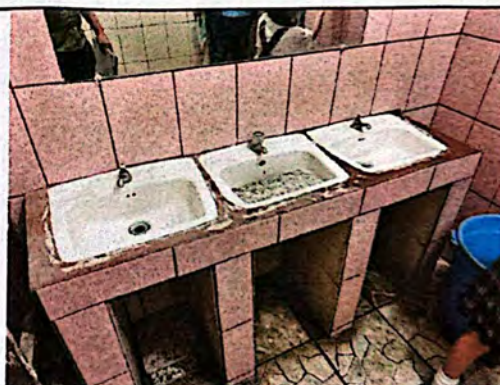
Foto 4: Se realizará el cambio de las llaves de los lavamanos ya que estas actualmente no funcionan.

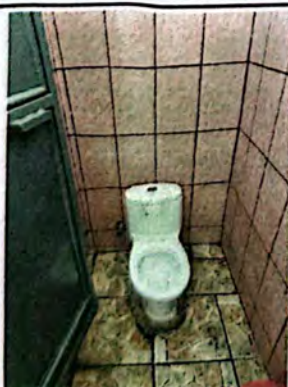
Foto 5: Inodoro en mal estado en el baño de niñas.

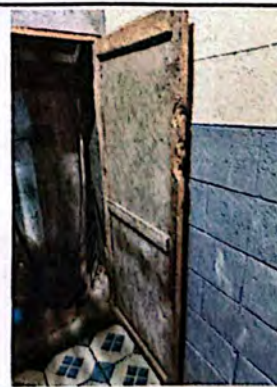
Foto 6: La puerta de la bodega de enceres se encuentra deteriorada, por lo que deberá ser reemplazada.

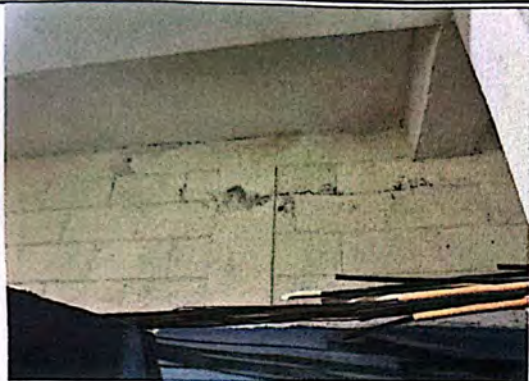
Foto 7: Problemas de humedad puntual, por lo que se considera como una fuga de agua en las tuberías empotradas en muros.

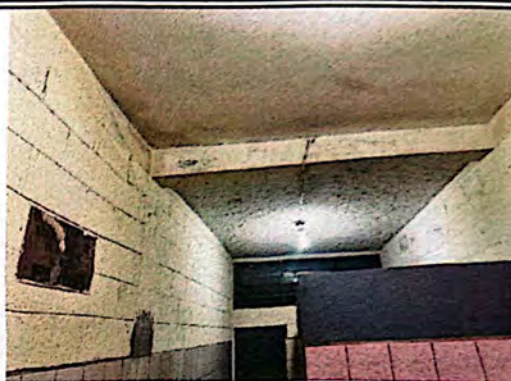
Foto 8: Coincide la mancha de humedad en el muro que colinda con servicio sanitario de hombres por lo que refuerza la teoría de fuga en tubería empotrada en pared.

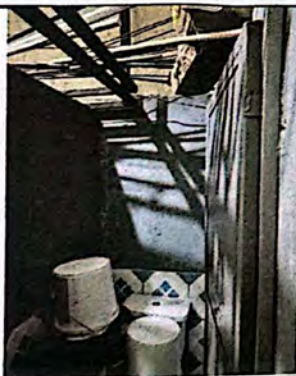
Foto 9: Es necesario el cambio de los inodoros para poder habilitar todos los espacios destinados para servicio sanitario.

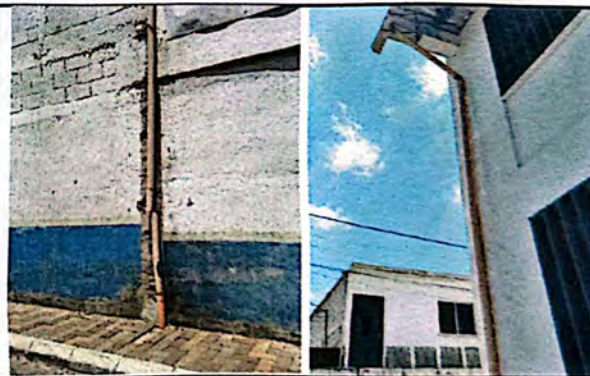
Foto 10: Bajadas de agua pluvial dañadas por el sol y con falta de sujeción a los muros lo que genera la ruptura de las mismas por el movimiento.
