REGISTRO FOTOGRÁFICO DE AVANCE

| NOMBRE DEL ESTABLECIMIENTO | EODP ANEXA A EORM NO. 2 OSCAR BERGER | DIRECCIÓN DEL ESTABLECIMIENTO | 4A. CALLE "B" 12-70 ZONA 11 ALDEA LO DE FUENTES |
| CÓDIGO DEL ESTABLECIMIENTO | 01-08-6936-42 | FECHA DE LA INSPECCIÓN | 16/08/2024 |

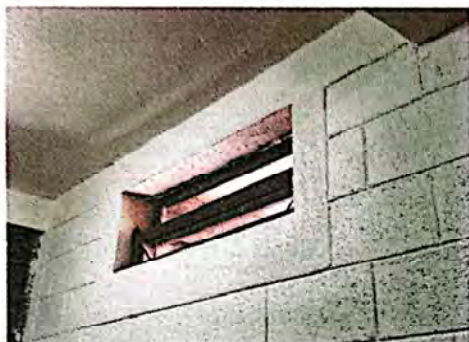
Foto 1: Apertura de vano para ventilación en baño + Ventana tipo sifón.

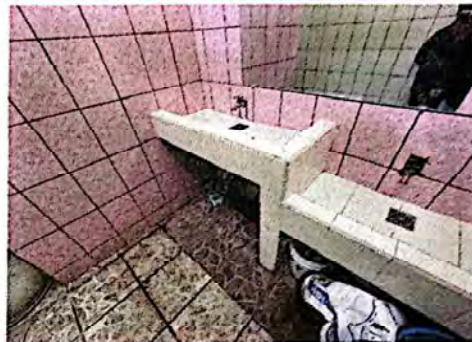
Foto 2: Pileta tipo lavamanos en baño de niñas.

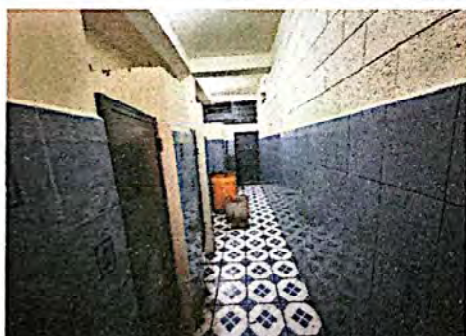
Foto 3: Suministro e instalación de azulejo baño de niños.

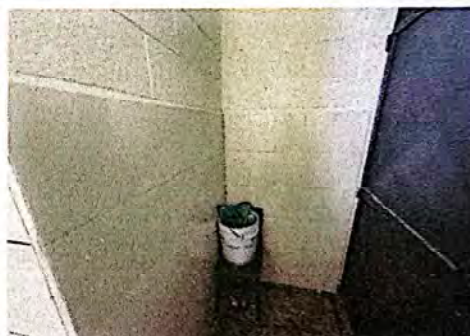
Foto 4: Colocación de Azulejo baño de niñas.

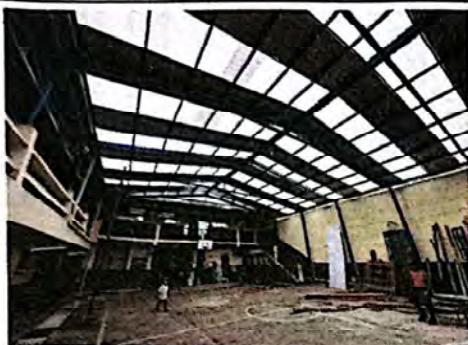
Foto 7: Instalación de tijeras para techo + lámina troquelada de aluzinc y policarbonato.

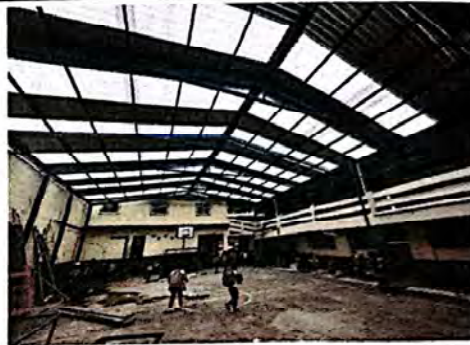
Foto 8: Suministro e instalación de estructura de soporte para techo + lámina

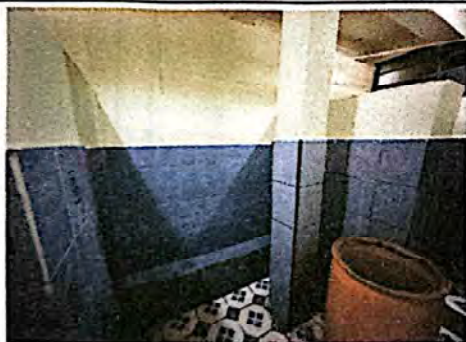
Foto 9: Suministro e instalación de azulejo + aplicación de pintura.

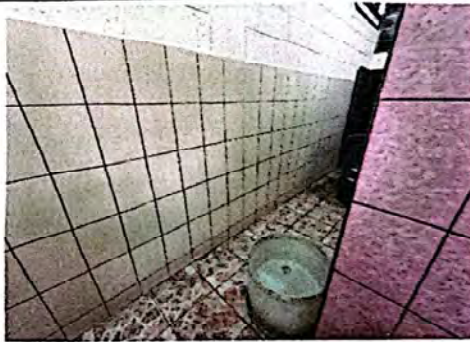
Foto 10: Suministro e instalación de azulejo + aplicación de pintura.
