REGISTRO FOTOGRÁFICO

| NOMBRE DEL ESTABLECIMIENTO: | EODP ANEXA A EORM | DIRECCIÓN DEL ESTABLECIMIENTO: | 29 CALLE 13-29 LO DE BRAN I ZONA 6 |
| CÓDIGO DEL ESTABLECIMIENTO: | 01-08-7544-42 | FECHA DE LA INSPECCIÓN: | 12/12/2023 |

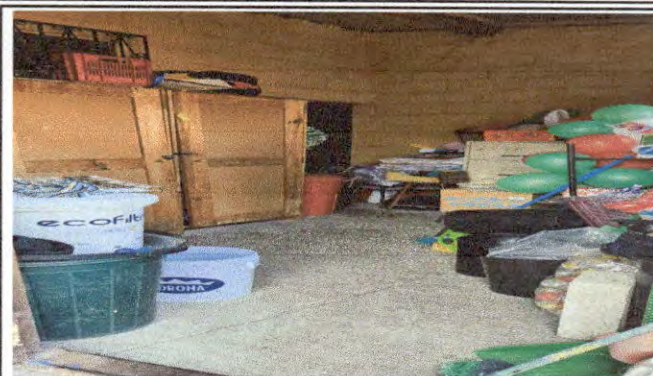
Foto 2: SUMINISTRO Y COLOCACION DE PISO CERAMICO ANTIDSLIZANTE

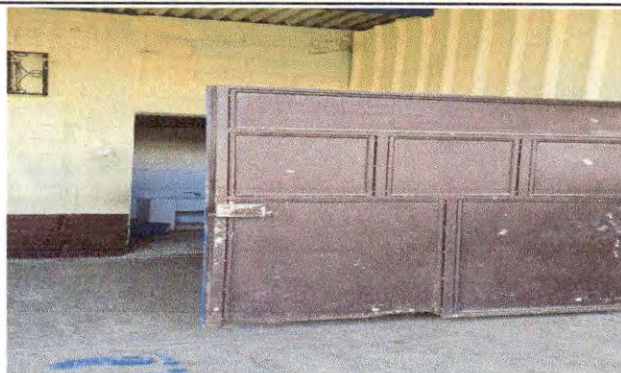
Foto 3: COLOCACION Y SUMINISTRO DE PUERTA DE METAL

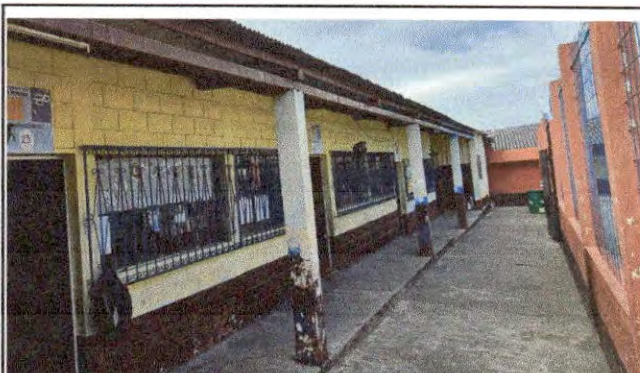
Foto 4: COLOCACION DE CAJAS DE REGISTRO PARA BAJADS DE AGUA PLUVIAL.

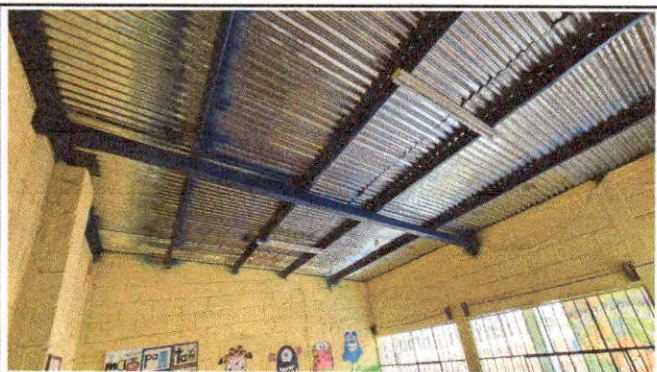
Foto 5: SUMINISTRO Y COLOCACION DE INSTALACION ELECTRICA FUERZA.

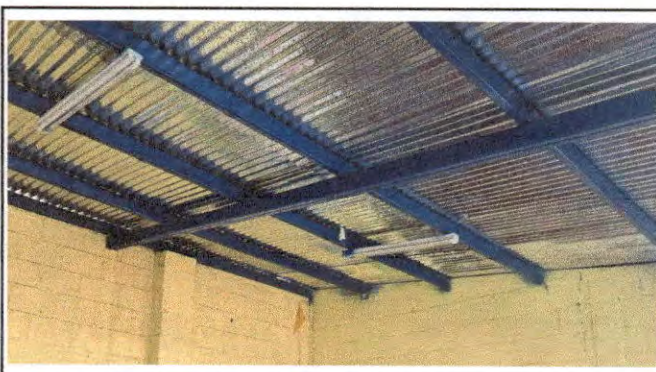
Foto 6: SUMINISTRO Y COLOCACION DE INSTALACION ELECTRICA ILUMINACION.

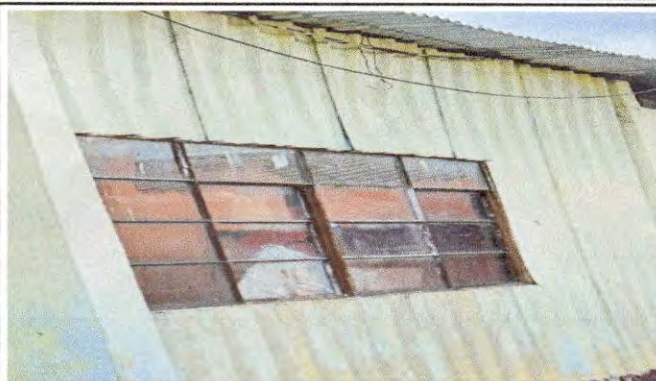
Foto 7: SUMINISTRO Y COLOCACION DE VENTANA DE PVC

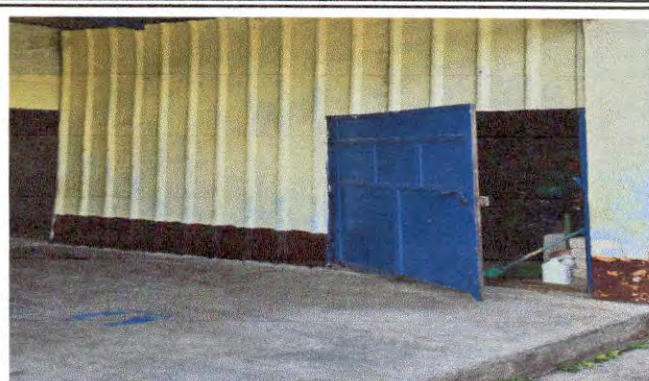
Foto 8: COLOCACION DE BLOCK CON REFUERZO ESTRUCTURAL EN MUROS DE AULA.

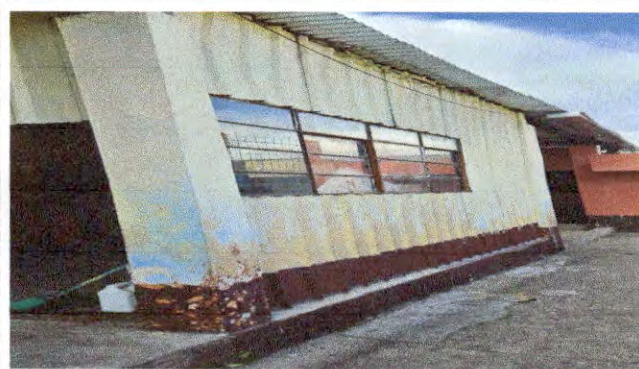
Foto 9: SUMINISTRO Y COLOCACION DE BLOCK CON REFUERZO ESTRUCTURAL

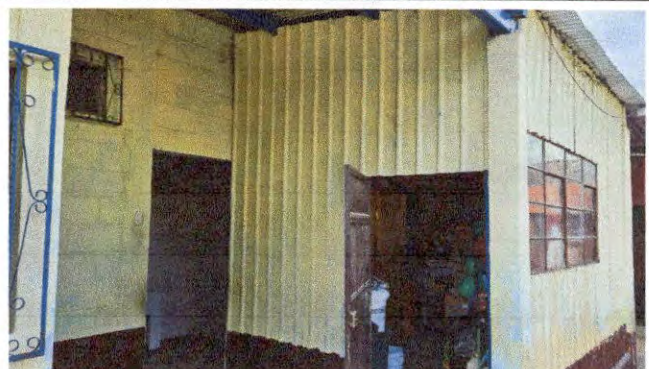
Foto 10: SUMINISTRO Y COLOCACION DE PINTURA EN MUROS EXTERIORES

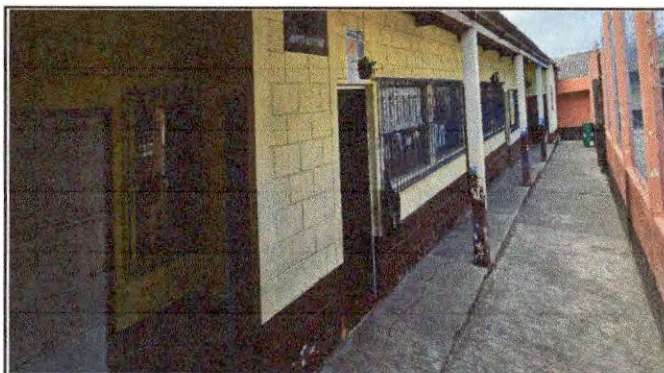
Foto 11: REMOZAMIENTO DE PAREDES EXTERIORES DE CENTRO EDUCATIVO SUMINISTRO DE PINTURA
