REGISTRO FOTOGRÁFICO DE AVANCE

| NOMBRE DEL ESTABLECIMIENTO | EODP ANEXA A EORM LO DE FUENTES | DIRECCIÓN DEL ESTABLECIMIENTO | 13 Calle 12-11 Lo de Fuentes, zona 11 Mixco |
| CÓDIGO DEL ESTABLECIMIENTO | 01-08-8083-42 | FECHA DE LA INSPECCIÓN | 19/07/2024 |

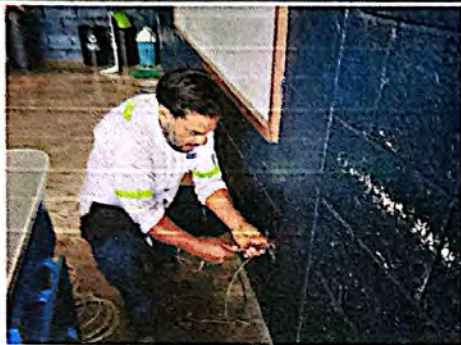
Foto 1: Suministro e instalación de cableado eléctrico.

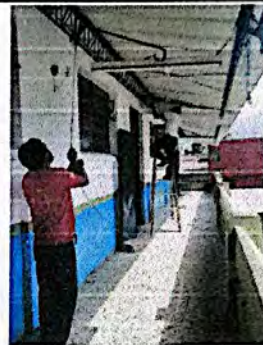
Foto 2: Suministro e instalación de cableado eléctrico.

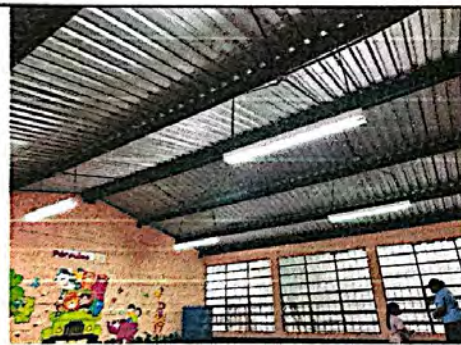
Foto 3: Instalación de lámparas para iluminación de salones.

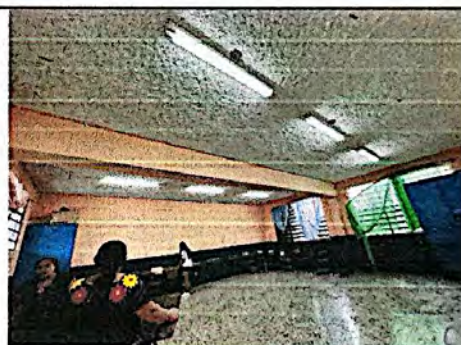
Foto 4: Suministro e instalación de lámparas en salones, mejorando de manera considerable la iluminación.

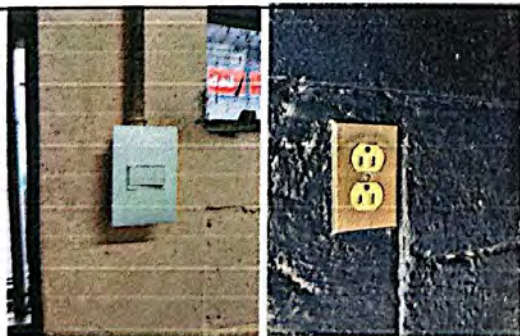
Foto 5: Suministro e instalación de interruptores y tomacorrientes con placa de acero inoxidable.

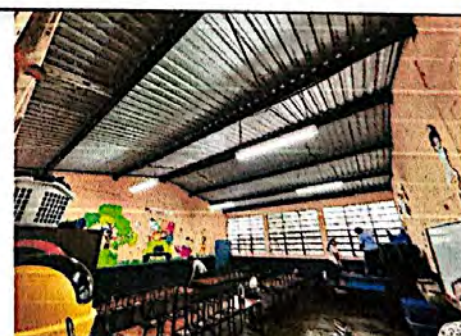
Foto 6: Vista general de salón de clase con nueva red eléctrica para la iluminación.

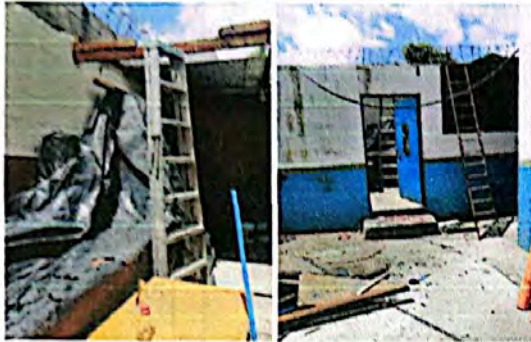
Foto 7: Desmonte de Techo en área de cocina.

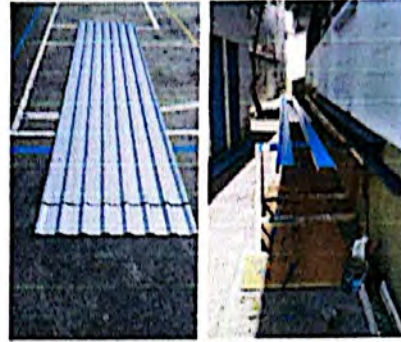
Foto 8: Estructura metálica y lámina para fabricación de cubierta en cocina.

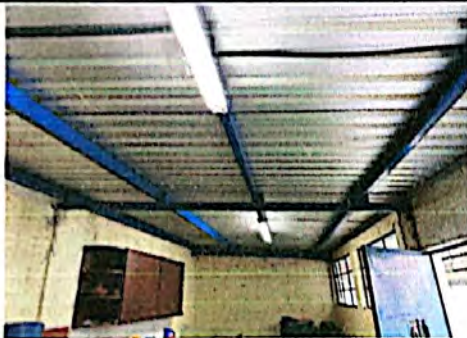
Foto 9: Vista interior de cocina, con estructura metálica de soporte + lámina troquelada + red de iluminación y fuerza.

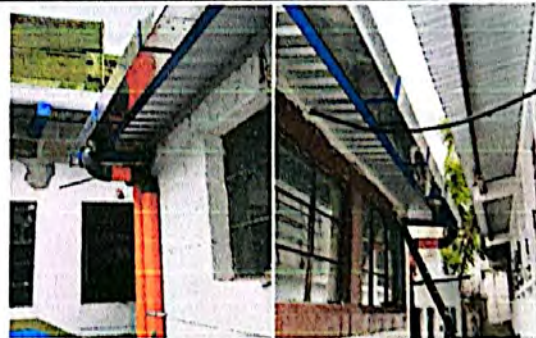
Foto 10: Suministro e instalación de canal y tubería para descarga pluvial.
