REGISTRO FOTOGRÁFICO DE AVANCE

| NOMBRE DEL ESTABLECIMIENTO | EODP ANEXA A EOUM | DIRECCIÓN DEL ESTABLECIMIENTO | 16 AV. LOTE 29 MZ. U COL COLINAS DE MINERVA |
| CÓDIGO DEL ESTABLECIMIENTO | 01-08-8860-42 | FECHA DE LA INSPECCIÓN | 16/08/2024 |

PROGRAMA DE MANTENIMIENTO DE EDIFICIOS ESCOLARES PÚBLICOS  
CON FINANCIAMIENTO EXTERNO

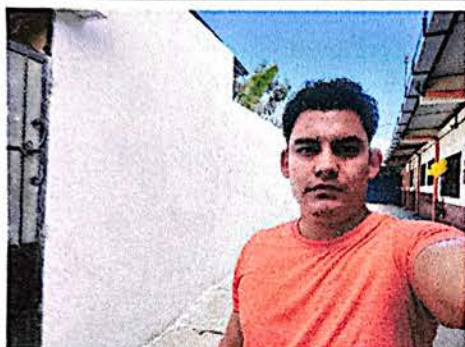
Foto1: Aplicación de Monocapa en muro colindante.

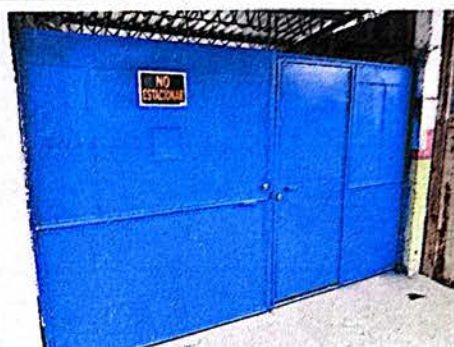
Foto 2: Mantenimiento de portón.

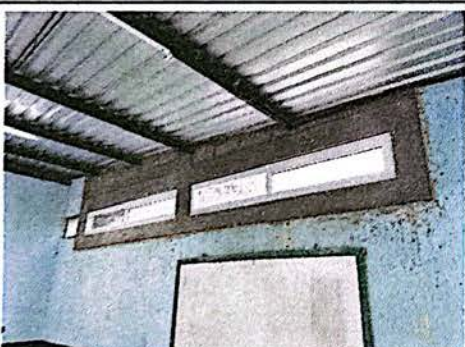
Foto 3: Apertura de vano en salón de clases + suministro e instalación de ventana UPVC.

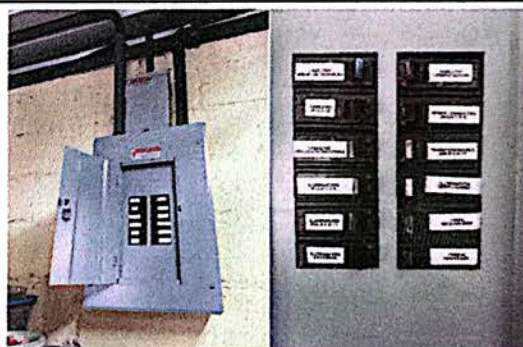
Foto 4: Tablero de distribución + caja de protección RH.

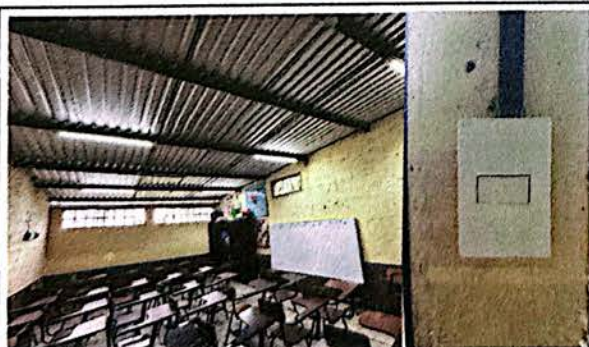
Foto 5: Cambio de cableado de circuitos internos para evitar problemas de calentamiento.

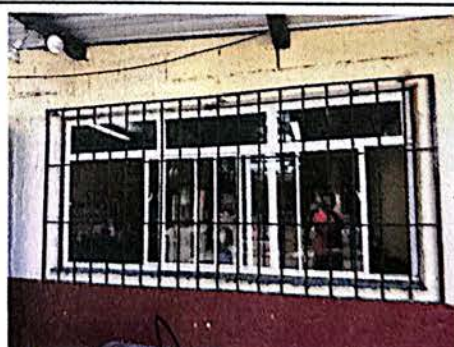
Foto 6: Suministro e instalación de ventana en dirección.

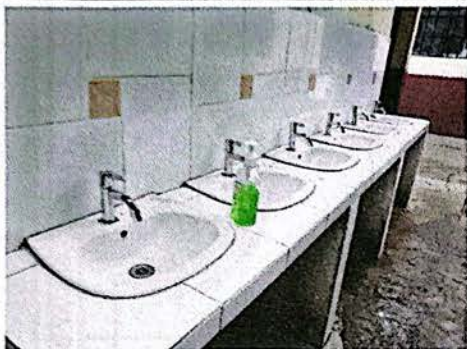
Foto 7: Suministro e instalación de grifería en lavamanos + Cambio de drenaje tipo sifón.

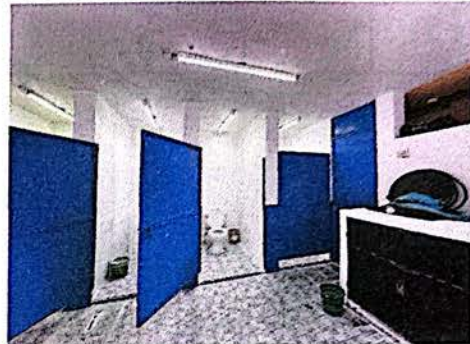
Foto 8: Mantenimiento a puertas de baños + instalación de piso y azulejo.

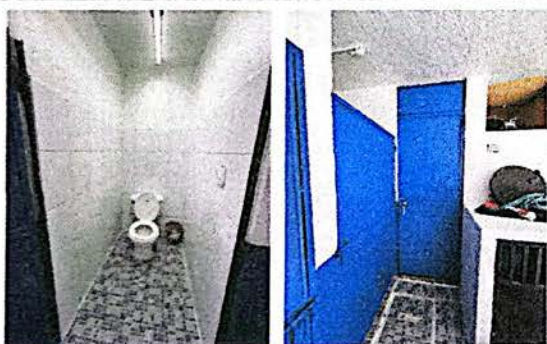
Foto 9: Instalación de inodoros + azulejo + suministro e instalación de puerta en baño guardián.

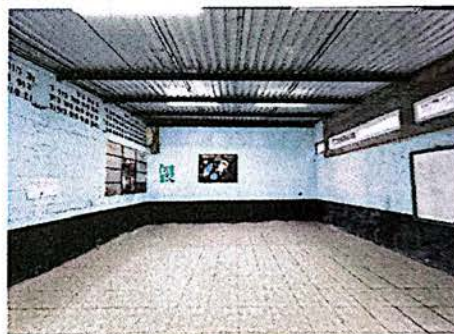
Foto 10: Suministro e instalación de piso cerámico en salón.

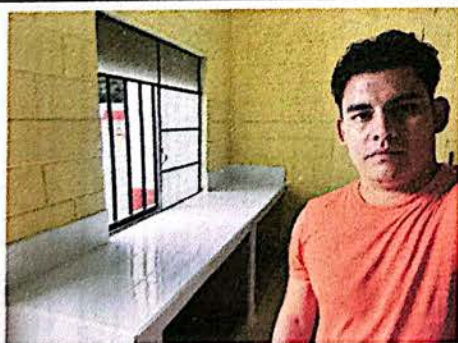
Foto 11: Fabricación de mesa de trabajo en cocina
