REGISTRO FOTOGRÁFICO

| NOMBRE DEL ESTABLECIMIENTO: | EODP ANEXA A EOUM | DIRECCIÓN DEL ESTABLECIMIENTO: | 16 AV. LOTE 29 MZ. U COL COLINAS DE MINERVA |
| CÓDIGO DEL ESTABLECIMIENTO: | 01-08-8860-42 | FECHA DE LA INSPECCIÓN: | 12/03/2024 |

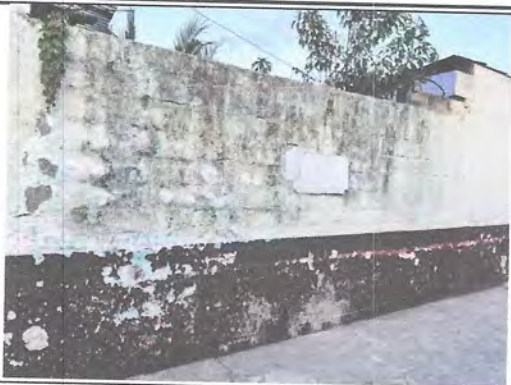
Foto1: . Se muestra el estado en el que se encuentra el muro colindante, propiedad del vecino

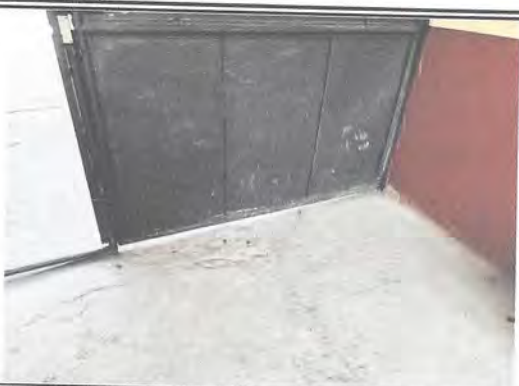
Foto 2: Portón con problemas de óxido en la parte inferior, por lo que deberá sustituirse, aplicar pintura anticorrosiva.

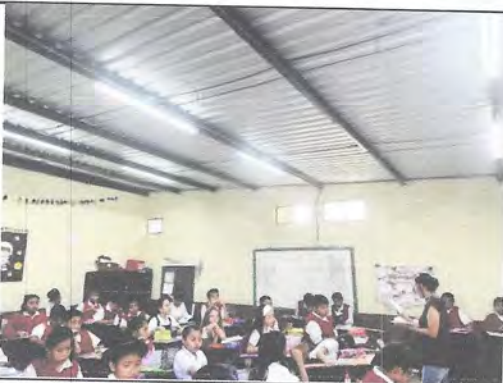
Foto 3: No se cuenta con ventanería apropiada para la iluminación y ventilación del salón de clases

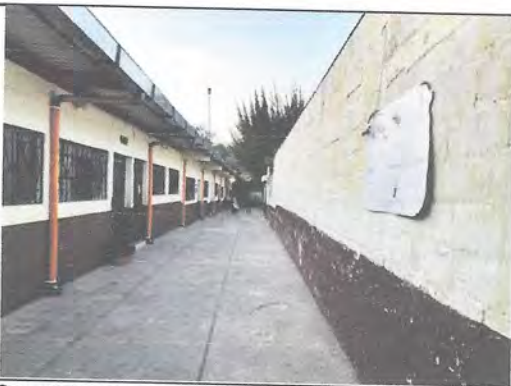
Foto 4: Se muestran las aulas conectadas al mismo circuito, por lo que se disparan los flipones por falta de circuitos y al tener todo encendido se sobrecargan las líneas, la jornada no se tiene acceso al tablero.

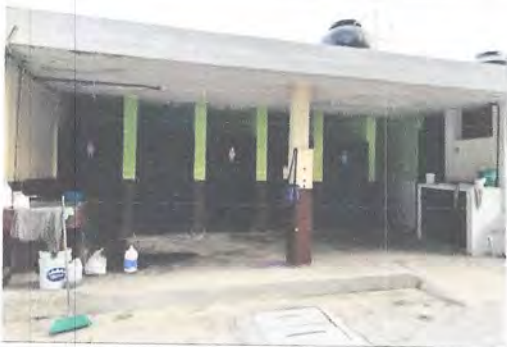
Foto 5: Batería de baños sin piso.

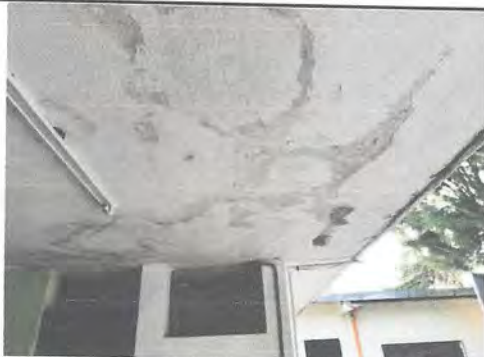
Foto 6: Desprendimiento de pintura en cielo y muros, los problemas de humedad que generaron dicho problema han sido reparados por los padres de familia.

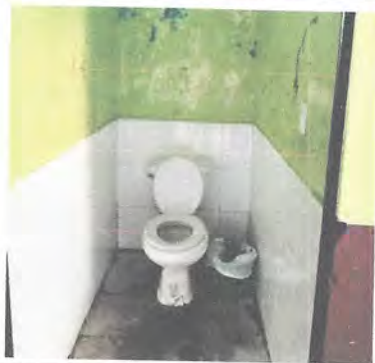
Foto 7: . Inodoros quebrados y en mal estado.

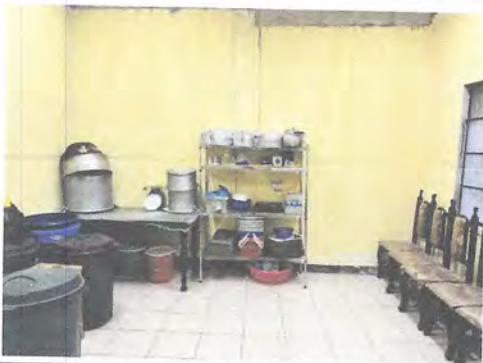
Foto 9: Cocina sin mesas de trabajo adecuadas.

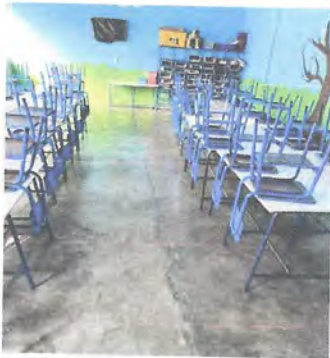
Foto 10: Piso de concreto, que presenta grietas.
