## REGISTRO FOTOGRÁFICO DE AVANCE

| NOMBRE DEL ESTABLECIMIENTO: | EODP ANEXA A EOUM | DIRECCIÓN DEL ESTABLECIMIENTO: | 16 AV. LOTE 29 MZ. U COL COLINAS DE MINERVA |
| CÓDIGO DEL ESTABLECIMIENTO: | 01-08-8860-42 | FECHA DE LA INSPECCIÓN: | 10/07/2024 |

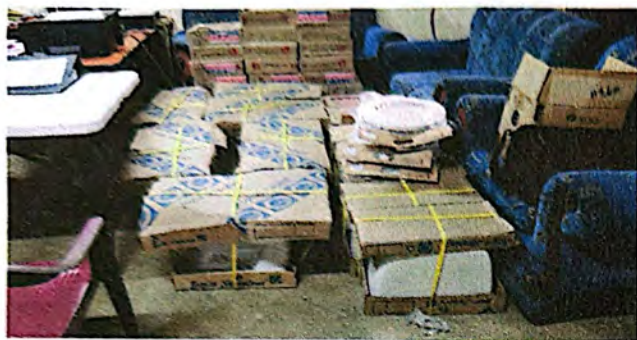
Foto 1: Traslado de materiales al establecimiento.

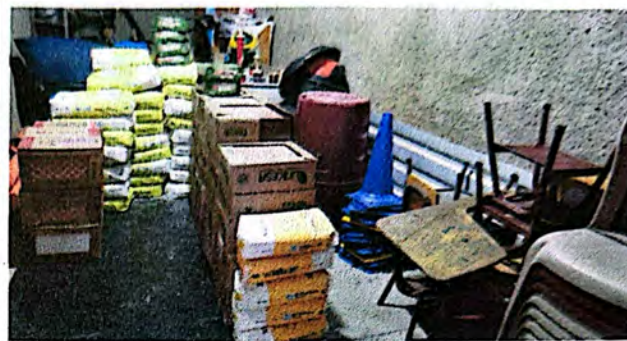
Foto 2: Se cuenta con el total de materiales en bodega.

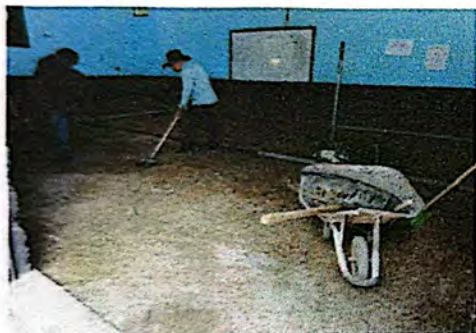
Foto 3: Trabajo de preparación de la base para cotrapiso.

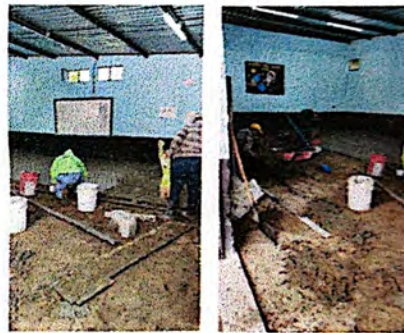
Foto 4: Fundición de contrapiso en salón.

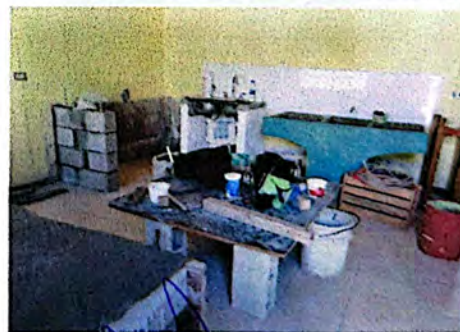
Foto 6: Mesas de trabajo en área de cocina.

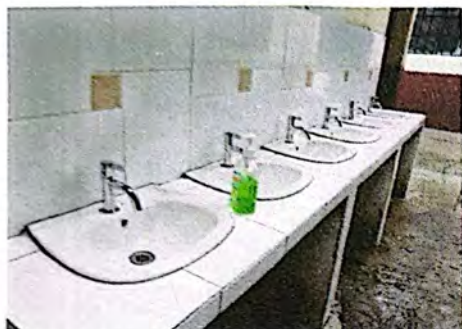
Foto 7: Suministro e instalación de grifería en lavamanos

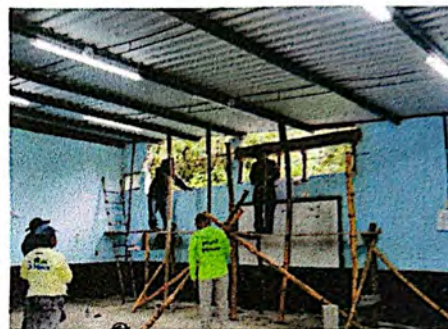
Foro 8: Apertura y refuerzo para ventana en salón

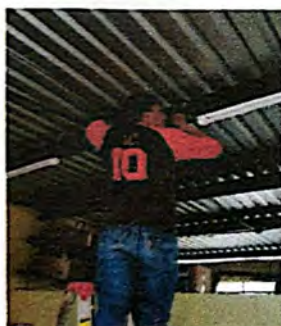
Foto 9: Instalación eléctrica en módulo + nuevo tablero de distribución.

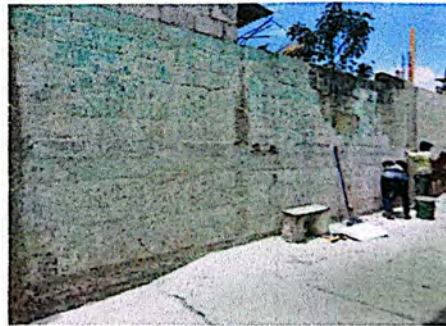
Foto 10: Aplicación de Monocapa en muro colindante

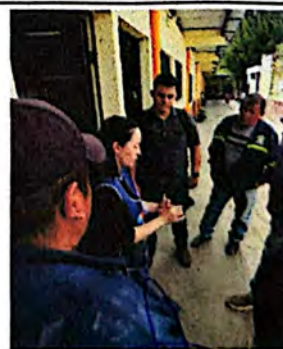
Foto 12: Fotografía en establecimiento, charla con directora y constructores.
