| REGISTRO FOTOGRÁFICO | | | |
| NOMBRE DEL ESTABLECIMIENTO: | EODP ANEXA A EORM LAS VICTORIAS | DIRECCIÓN DEL ESTABLECIMIENTO: | 25 CALLE A 4 AVENIDA ZONA 10 DE MIXCO COLONIA LAS VICTORIAS |
| CÓDIGO DEL ESTABLECIMIENTO: | 01-08-9129-42 | FECHA DE LA INSPECCIÓN: | 4/07/2024 |

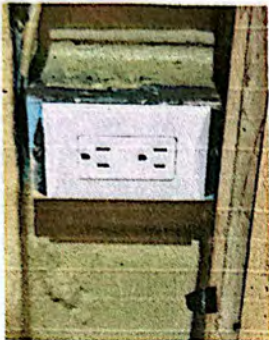
| REGISTRO FOTOGRÁFICO | | | |
|---|---|---|---|
| <p>Foto 1: Suministro e instalación de cableado + tomacorriente.</p> | | <p>Foto 2: Suministro e instalación de cableado + interruptores</p> | |

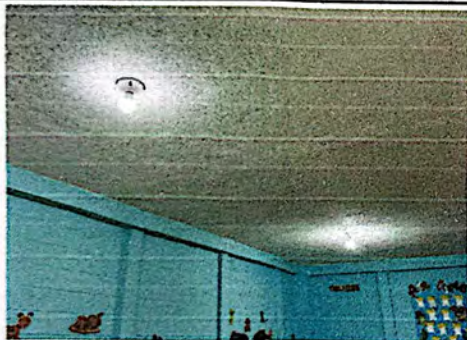
| REGISTRO FOTOGRÁFICO | | | |
|---|---|---|---|
| <p>Foto 3: Suministro e instalación de cableado y lamparas tipo led.</p> | | <p>Foto 4: Instalación de iluminación led.</p> | |

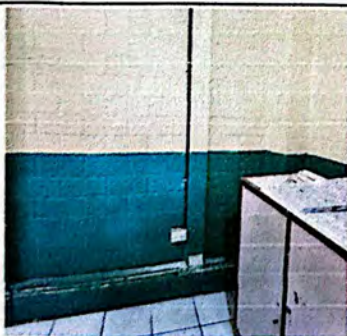
| REGISTRO FOTOGRÁFICO | | | |
|---|---|---|---|
| <p>Foto 5: Suministro e instalación de nuevas conexiones electricas.</p> | | <p>Foto 6: Suministro e instalación de red eléctrica + tubería + luminarias y cableado.</p> | |

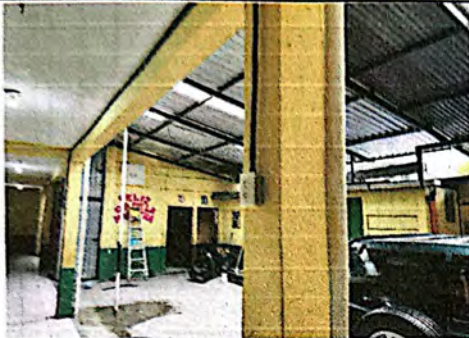
Foto 7: Suministro de nuevos tomacorrientes incluyendo tubería + cajas rectangulares + cableado.

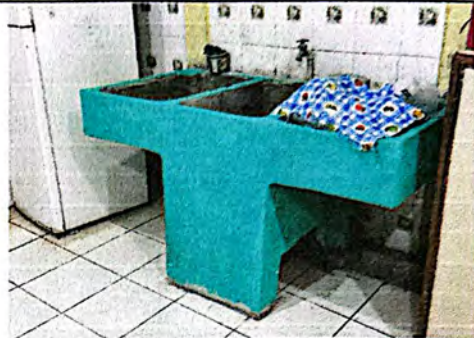
Foto 8: Suministro e instalación de pila en cocina.

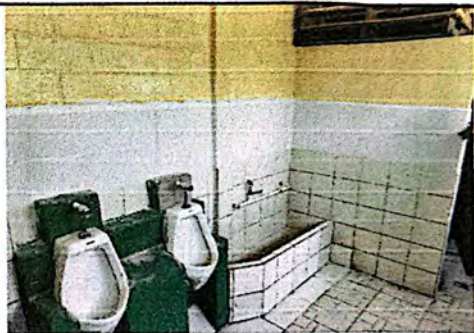
Foto 10: Suministro e instalación de azulejo complementario.
