SITUACIÓN DEFICIENCIAS DETERMINADAS

| NOMBRE DEL ESTABLECIMIENTO: | INEB TELESECUNDARIA SAN JUANEROS | DIRECCIÓN DEL ESTABLECIMIENTO: | SECTOR 3-A MANZANA A LOTE 11. COL. EL EDÉN, CIUDAD |

REGISTRO FOTOGRÁFICO  
PROGRAMA DE MANTENIMIENTO DE EDIFICIOS ESCOLARES PÚBLICOS

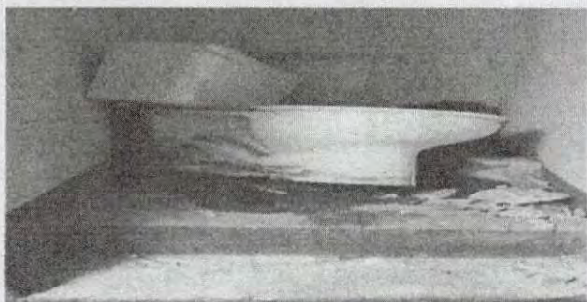
Foto 1: Levantado de sanitario en el area superior, frente al salón de primero basico sección b

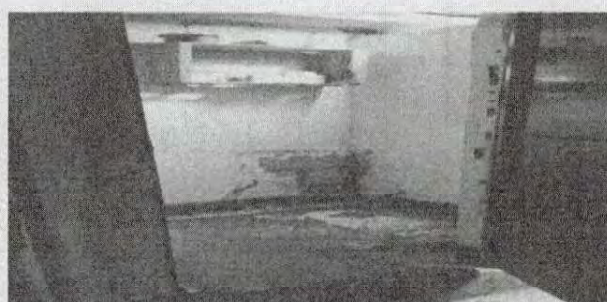
Foto 2: Levantado de sanitario y lavamanos en el area superior, frente al salón de primero b.

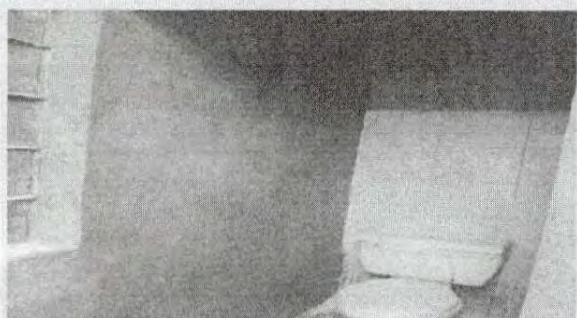
Foto 3: Levantado de sanitario en el area inferior, al fondo de la cocina

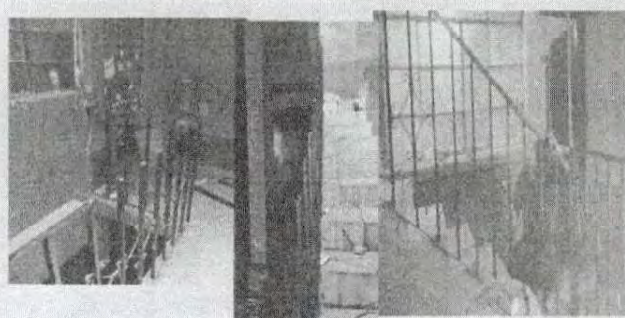
Foto 4: Reparando baranda de hierro que da para el segundo nivel, (esta podrida)

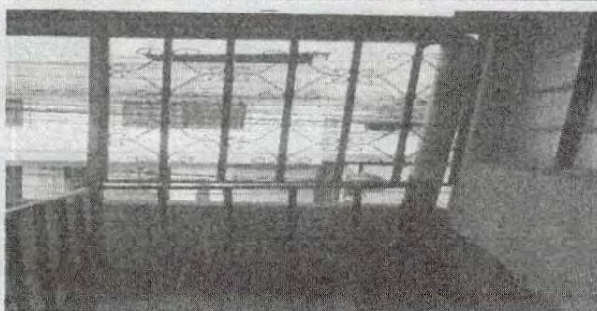
Foto 5: Reforzando baranda con tubo de hierro y colocar pieza que hace falta, al lado derecho del segundo nivel, frente al salón de tercero b y c

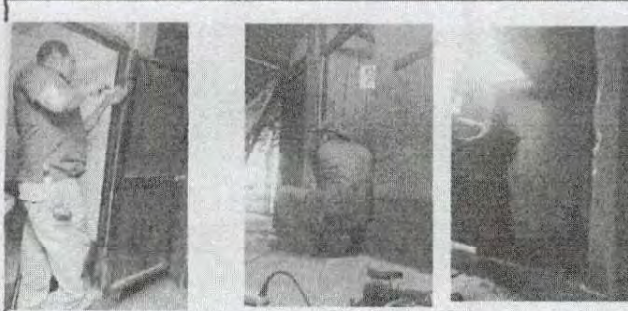
Foto 6: Desinstalando puertas de sanitarios, de madera para luego colocar puertas de metal en el segundo piso, frente a primero b.

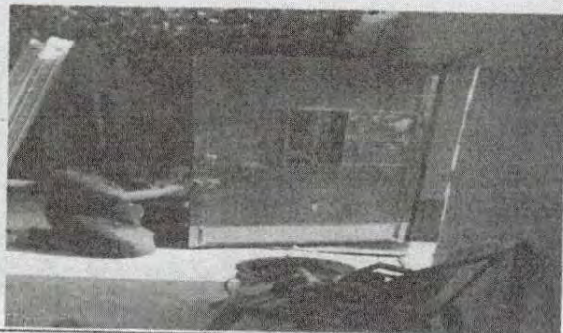
Foto 19: Mantenimiento a puerta principal

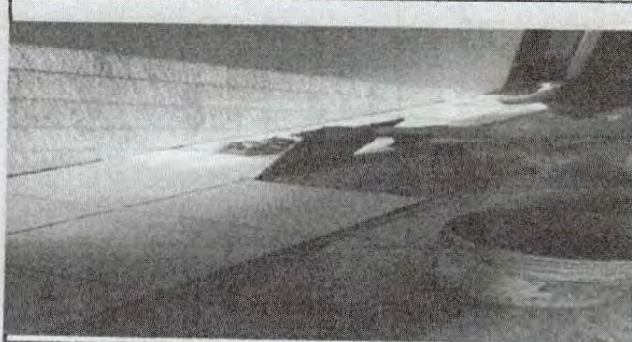
Foto 20: Sustitución de piso cerámico y azulejo en cocina

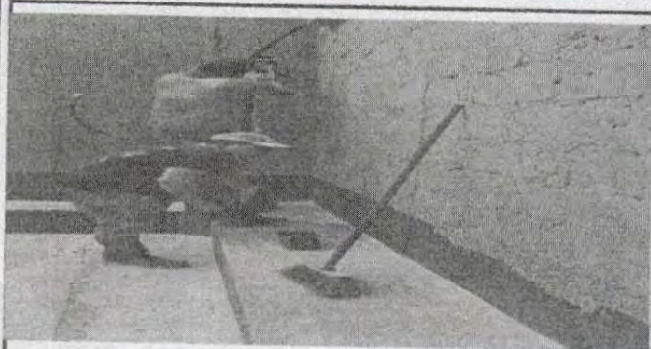
Foto 21: Reparando caja de flipones

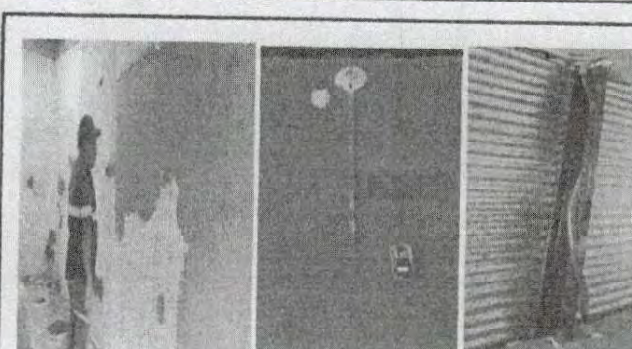
Foto 22: Colocando tomacorriente, mejoramiento de sistema eléctrico en cocinay corredor, sustitución de 2 tomacorrientes dobles, suswtitución de lamparas led, sustitución de cableado eléctrico.

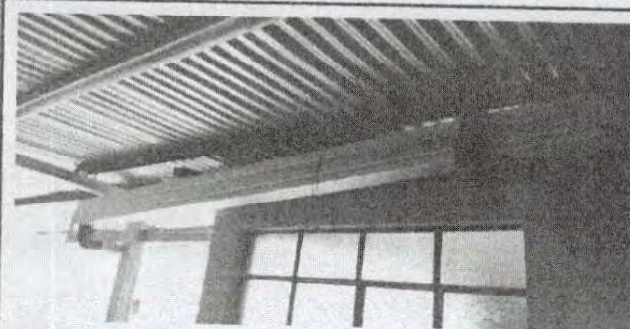
Foto 23: Sustitución de canal de metal

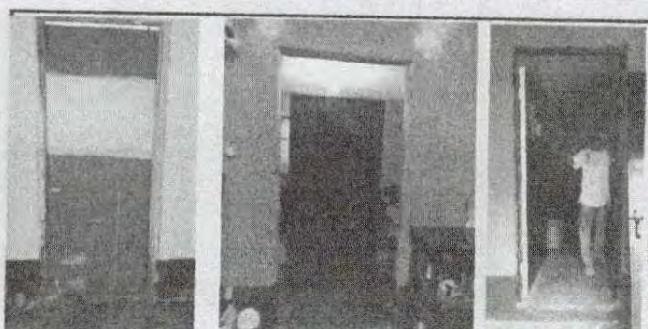
Foto 24: Sustitución de 3 puertas de madera por metal en salones de primer nivel, reparación de puerta principal.

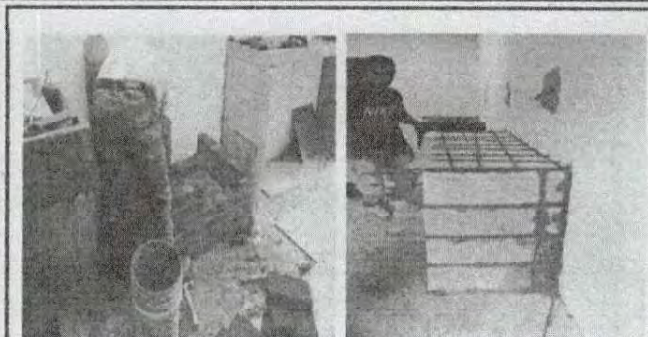
Foto 26: Sustitución de estufa rural (completa)

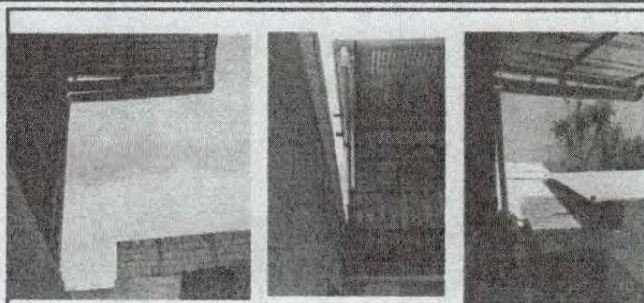
Foto 26: Reparación de bajadas de agua pluvial, tubo pvc

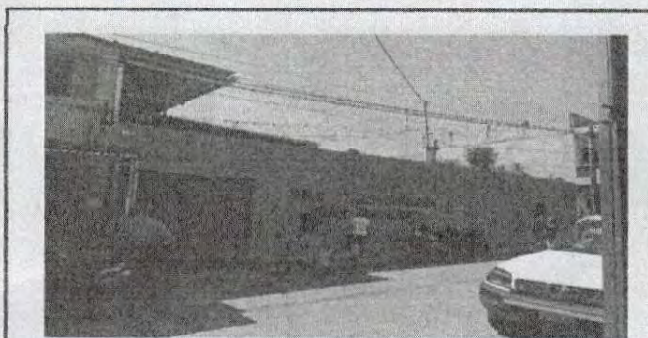
Foto 27: Pintura de exteriores

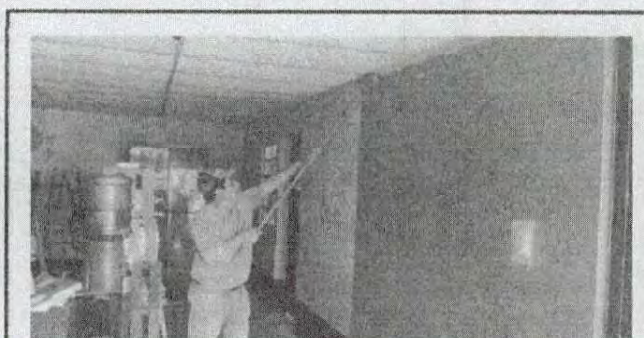
Foto 28: Pintura de interiores

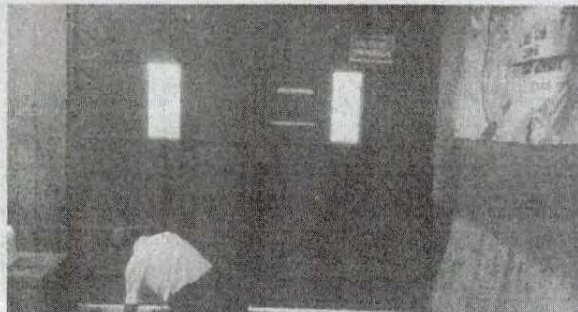
Foto 7: Reparando porton principal, está desprendido y lo deben llegar a su lugar para que cierre sin dificultad.

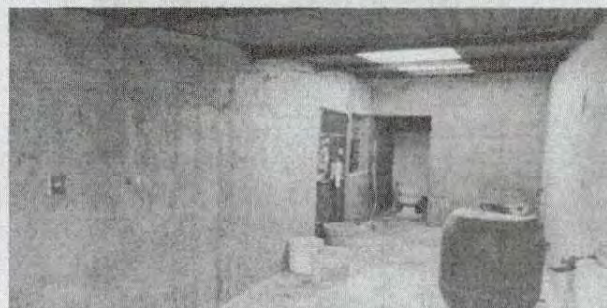
Foto 8: Desinstalando puerta de madera primer piso, fondo de la cocina.

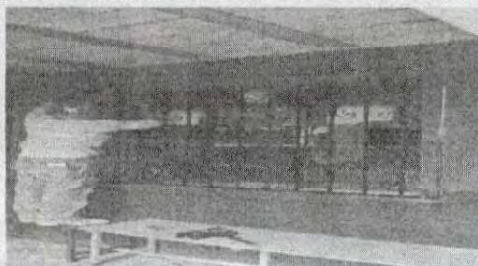
Foto 9: Desinstalando ventana, salón de docentes a la par de dirección

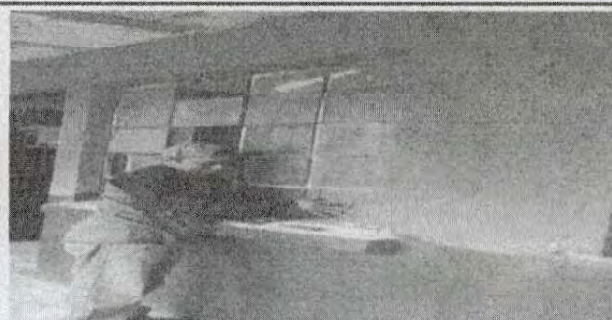
Foto 10: Desinstalación de vidrios en ventanas para colocar vidrios nuevos.

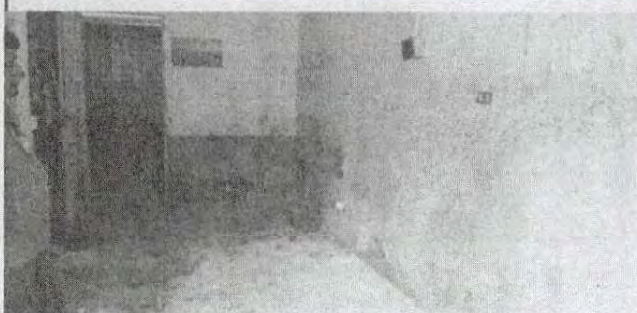
Foto 11: Reparando la cocina, cambio de repello, piso, pila, puerta.

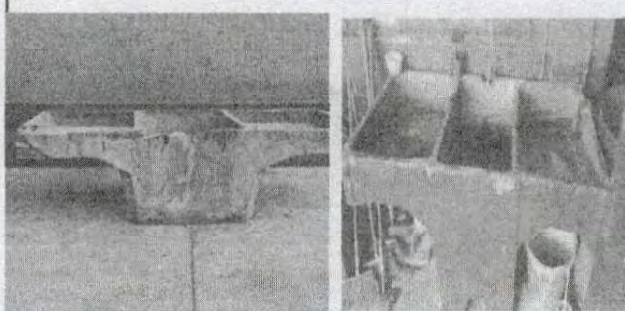
Foto 12: Retirando pilas en mal estado para colocar las nuevas.

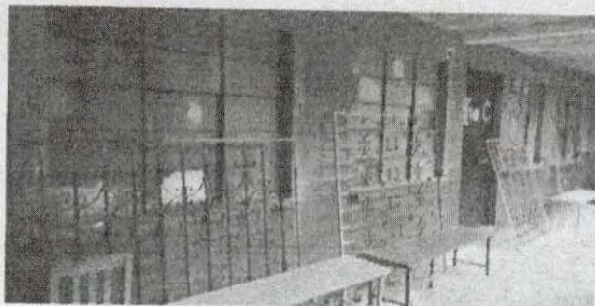
Foto 13: Desinstalación de balcones para ser lijados y pintados

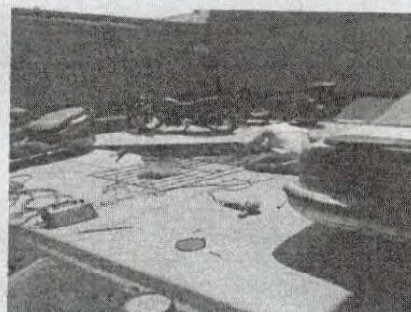
Foto 14: mantenimiento de baranda patio numeros dos, que da al salón de segundo b y c

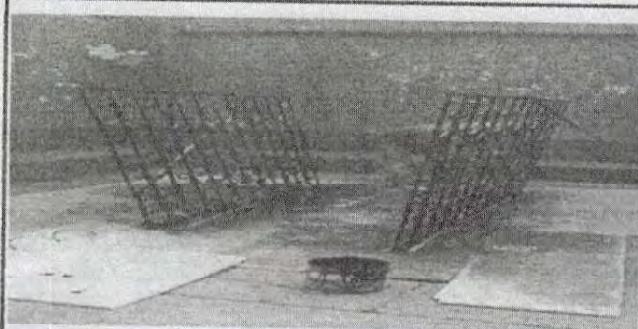
Foto 15: Lijado y pintado de balcones del primer nivel 2 en primero c, 2 en tercero a, 1 en primero a (todos con la misma medida).

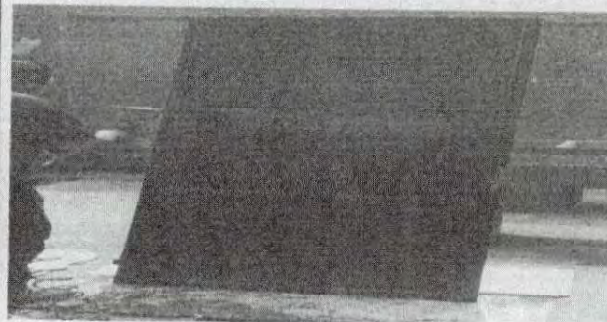
Foto 16: Mantenimiento de las puertas de sanitarios en primer nivel.

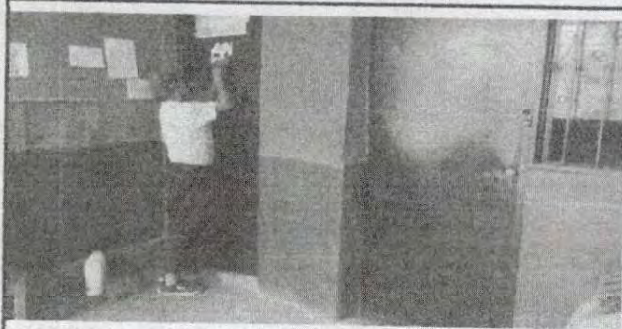
Foto 17: Mantenimiento a puerta de dirección y salón de maestros

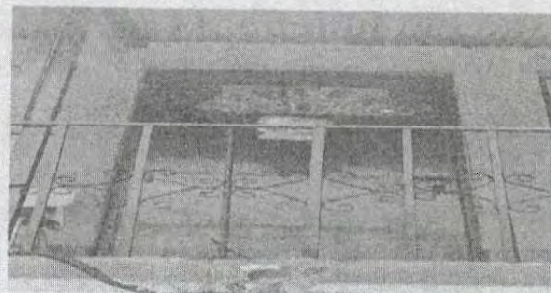
Foto 18: Reparación y pintura de marco de puerta de tercero c.
