**REGISTRO FOTOGRÁFICO  
PROGRAMA DE MANTENIMIENTO DE EDIFICIOS ESCOLARES PÚBLICOS**

PRA-FOR-123  
Versión 1

| NOMBRE DEL ESTABLECIMIENTO: | INEB DE TELESECUNDARIA | DIRECCIÓN DEL ESTABLECIMIENTO: | COLONIA VILLA HERMOSA I ALDEA LO DE MEJIA |
| CÓDIGO DEL ESTABLECIMIENTO: | 01-10-0037-45 | FECHA: | 17/05/2024 |

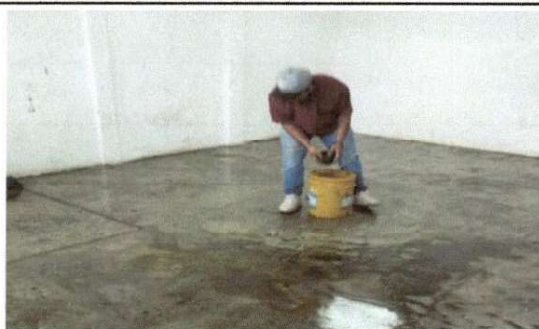
Limpieza con ácido muriático para colocación de piso cerámico en aula.

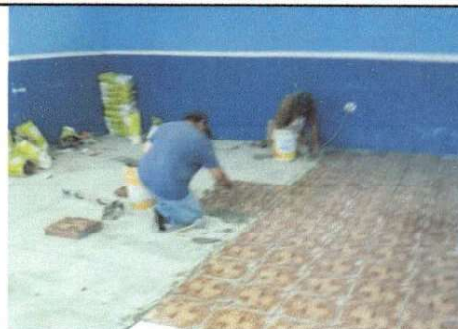
Nivelación y colocación de piso cerámico en aula.

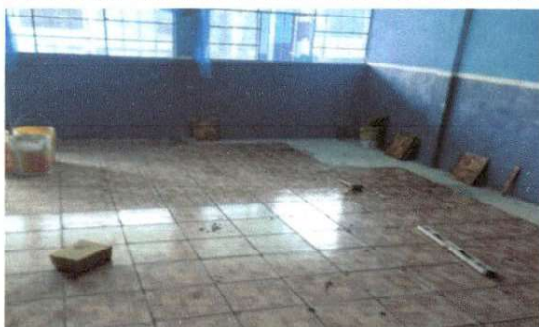
Nivelación y colocación de piso cerámico en aula.

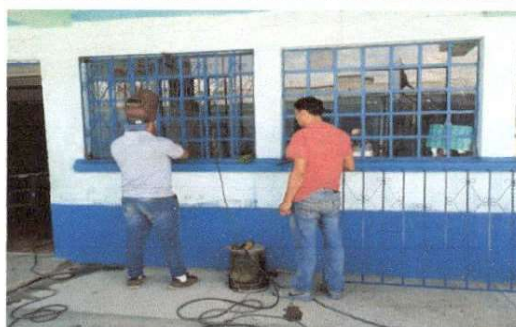
Balcones de metal instalados en aula.

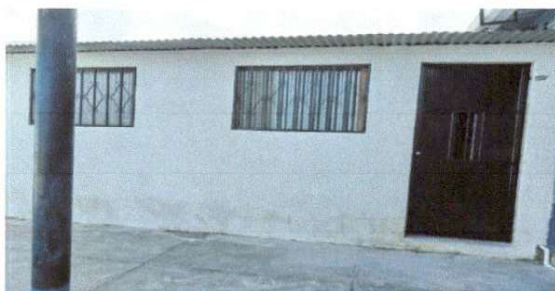
Colocación de balcones y puerta de metal en aula.

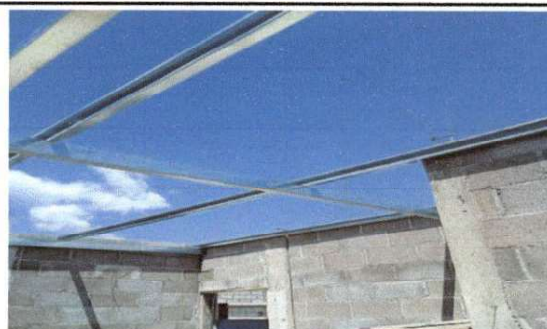
Armado de estructura metálica para colocación de lámina troquelada calibre 26

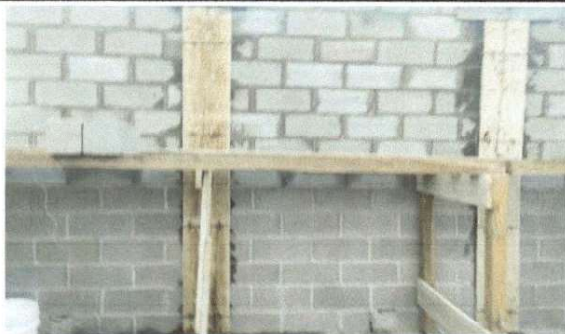
Levantado de pared de block y concreto en el área de cocina.

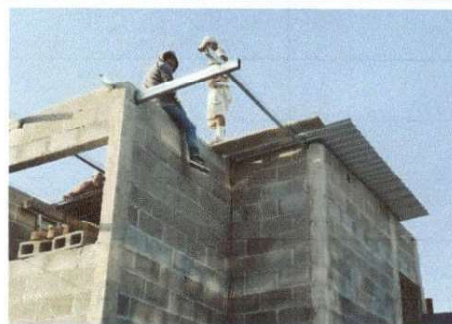
Instalación de lámina troquelada calibre 26 en techo en el área de cocina.

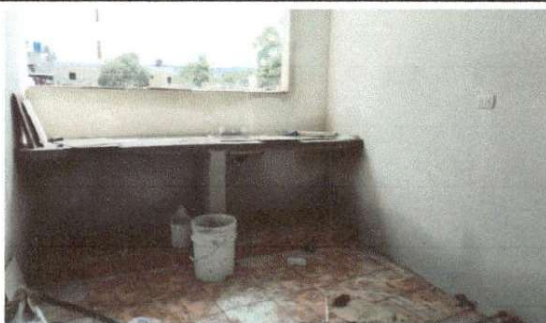
Armado, tallado de mueble, y colocación de lavatrastos en área de cocina.

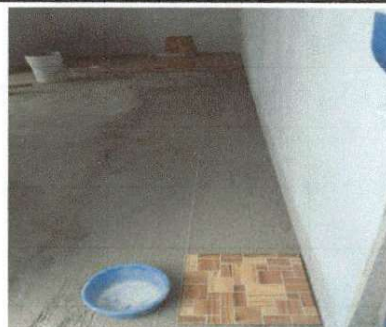
Colocación de piso en área de cocina.

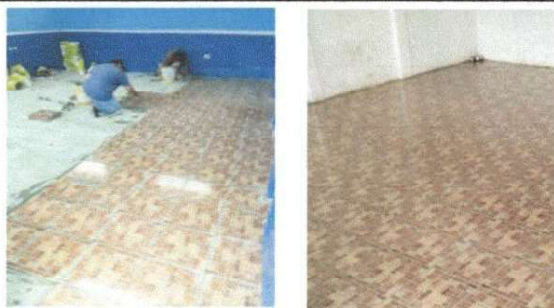
Instalación de piso cerámico en aulas.

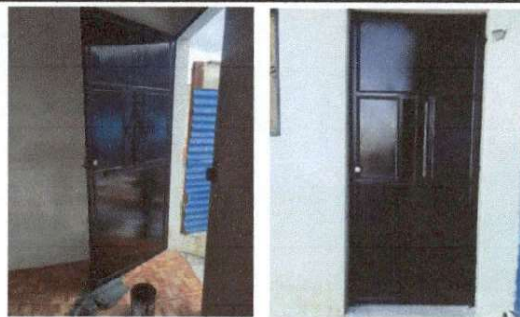
Puerta en aula y en cocina instaladas.
