REGISTRO FOTOGRÁFICO  
PROGRAMA DE MANTENIMIENTO DE EDIFICIOS ESCOLARES PÚBLICOS

PRA-FOR-123  
Versión 1

| NOMBRE DEL ESTABLECIMIENTO | INEB TELESECUNDARIA | DIRECCIÓN DEL ESTABLECIMIENTO | LA BENDICION DE DIOS CASERIO LO DE CARRANZA |
| CÓDIGO DEL ESTABLECIMIENTO | 01-10-0039-45 | FECHA | 21/05/2024 |

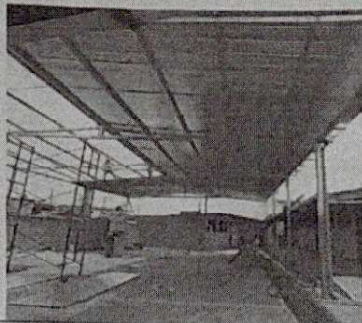
Foto 1: Instalación de láminas.

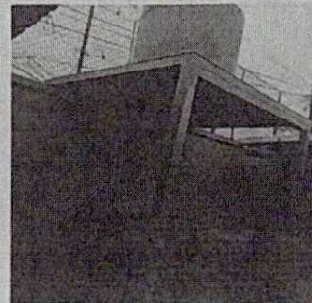
Foto 4: Instalación de base y tinaco para suministro de agua.

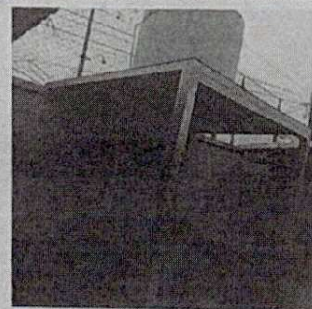
Foto 6: Instalación de base y tinaco.
