| REGISTRO FOTOGRÁFICO | | | |
| NOMBRE DEL ESTABLECIMIENTO: | EODP ANEXA EORM | DIRECCIÓN DEL ESTABLECIMIENTO: | CASERIO LA ASCENCIÓN, ALDEA LOMA ALTA |
| CÓDIGO DEL ESTABLECIMIENTO: | 01-10-0052-42 | FECHA DE LA INSPECCIÓN: | 22/03/2024 |

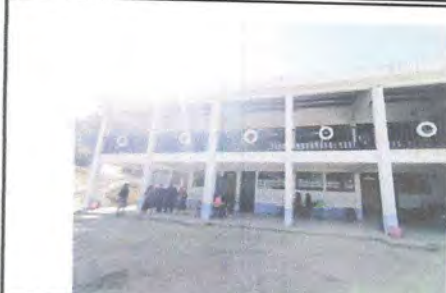
| REGISTRO FOTOGRÁFICO | | | |
|---|---|---|---|
| <p>Foto 1: .INGENIERO JUNTO A OPF Y DIRECTOR</p> | | <p>Foto 2: VISTA FRONTAL A MÓDULO DE AULAS DONDE SE PONDRÁ ESTRUCTURA METÁLICA</p> | |

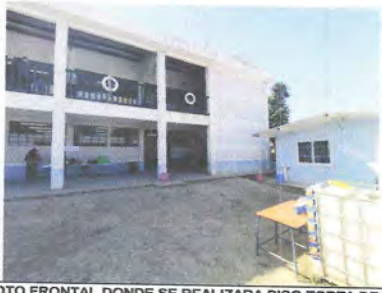
| REGISTRO FOTOGRÁFICO | | | |
|---|---|---|---|
| <p>Foto 3: FOTO FRONTAL DONDE SE REALIZARÁ PISO TORTA DE CONCRETO</p> | | <p>Foto 4: VISTA PARTE ALTA DONDE SE REALIZARÁ EL REMOZAMIENTO</p> | |

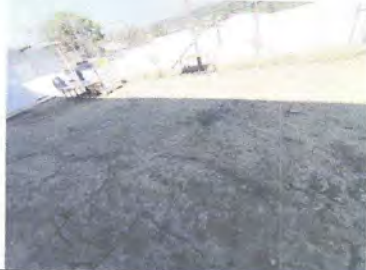
| REGISTRO FOTOGRÁFICO | | | |
|---|---|---|---|
| <p>Foto 5: ÁREA PARA LA FABRICACIÓN DE PISO TORTA DE CONCRETO</p> | | <p>Foto 6: ENTRADA A ESTABLECIMIENTO DE TIERRA</p> | |

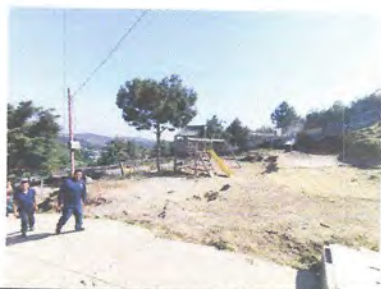
Foto 7: VISTA LATERAL DERECHA DONDE SE FABRICARA EL PISO TORTA DE CONCRETO

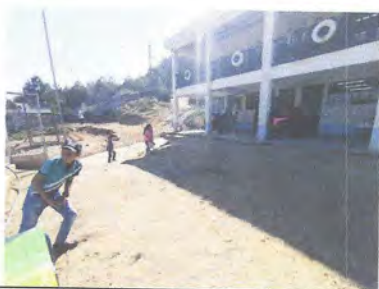
Foto 9: PATIO DE TIERRA CON DESNIVEL PRONUNCIADO

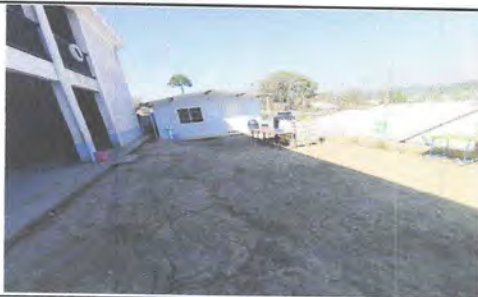
Foto 11: VISTA DONDE SE FABRICARA TORTA DE CONCRETO ESTRUCTURA DE METAL Y LAMINA TROQUELADA.

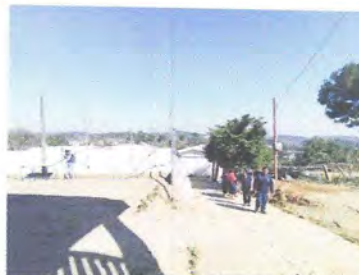
Foto 12: VISTA FRONTAL A ENTRADA DE ESTABLECIMIENTO DONDE SE REALIZARA LA INSTALACIÓN DE ESTRUCTURA METALICA Y LAMINA TROQUEADA
