REGISTRO FOTOGRÁFICO DE AVANCE

| NOMBRE DEL ESTABLECIMIENTO: | EORM | DIRECCIÓN DEL ESTABLECIMIENTO: | CASERIO PIXCAYA, ALDEA MONTUFAR |
| CÓDIGO DEL ESTABLECIMIENTO: | 01-10-0058-43 | FECHA DE LA INSPECCIÓN: | 3/07/2024 |

PROGRAMA DE MANTENIMIENTO DE EDIFICIOS ESCOLARES PÚBLICOS  
CON FINANCIAMIENTO EXTERNO

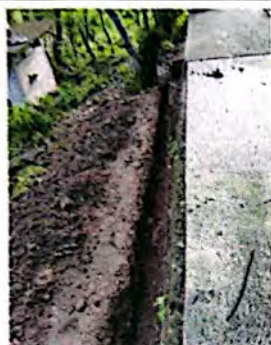
Foto 1: Proceso de zanqueo para realización de levantado de muro de contención.

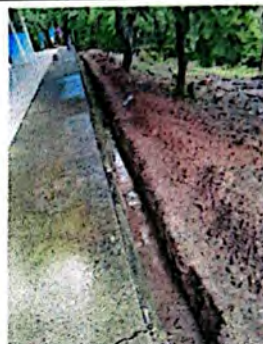
Foto 2: Zanqueo para fabricación de muro mampostería reforzada.

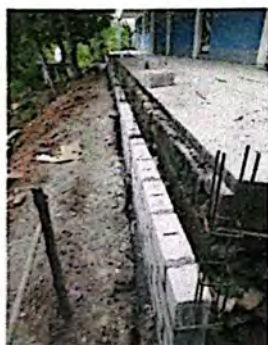
Foto 3: Levantado de muro de mampostería reforzada con columnas ubicadas cada 1.50 metros.

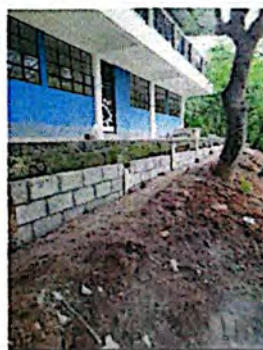
Foto 4: Muro de mampostería reforzada.

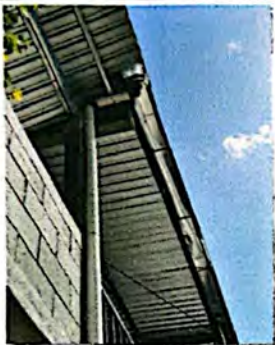
| REGISTRO FOTOGRÁFICO DE AVANCE | | | |
|---|---|---|---|
| Foto 7: Suministro e instalación de canal + tubería de descarga pluvial. | | Foto 8: Instalación de canal pluvial. | |

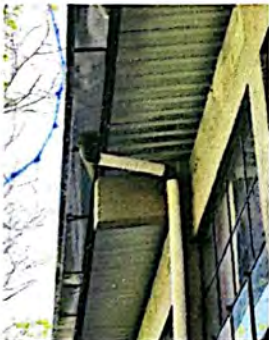
| REGISTRO FOTOGRÁFICO DE AVANCE | | | |
|---|---|---|---|
| Foto 9: Canal + Bajadas pluviales. | | Foto 10: Canal pluvial. | |
