REGISTRO FOTOGRÁFICO DE AVANCE

| NOMBRE DEL ESTABLECIMIENTO | EORM | DIRECCIÓN DEL ESTABLECIMIENTO | CASERIO PIXCAYA, ALDEA MONTUFAR |
| CÓDIGO DEL ESTABLECIMIENTO | 01-10-0058-43 | FECHA DE LA INSPECCIÓN | 29/07/2024 |

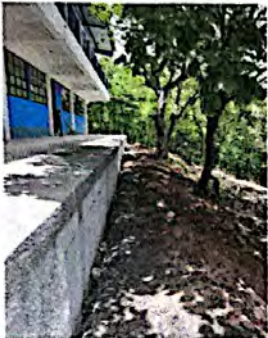
| <p>Foto 1: Muro de contención de mampostería reforzada.</p> | <p>Foto 2: Aplicación de repello en muro.</p> |

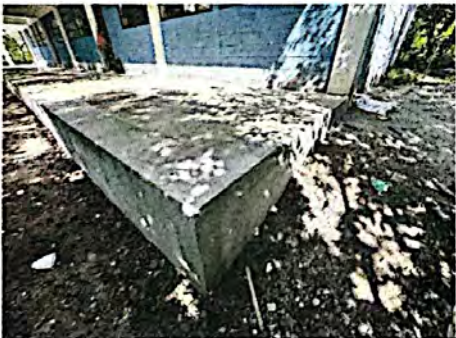
| <p>Foto 3: Se resolvió el problema de erosión que existía en el muro de piedra.</p> | <p>Foto 4: Se colocó una capa de concreto para unificar el muro con el piso existente.</p> |

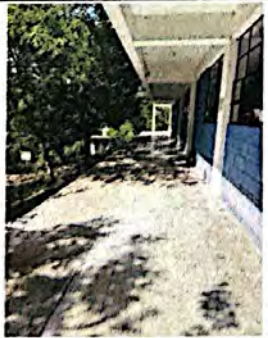
| <p>Foto 5: Se solucionó el problema de grietas en el piso.</p> | <p>Foto 6: Colocación de piso de granito luego realizar el relleno y compactación.</p> |

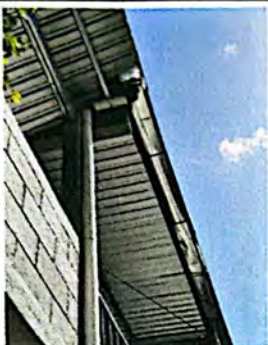
Foto 7: Suministro e instalación de canal + tubería de descarga pluvial.

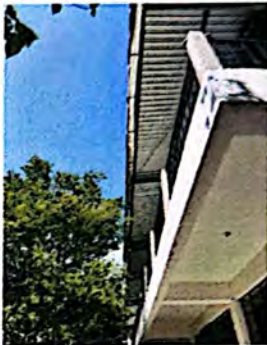
Foto 8: Instalación de canal pluvial.

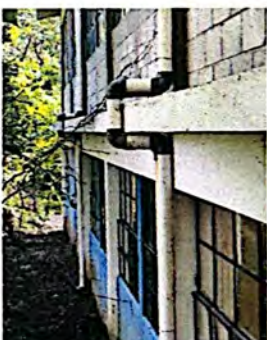
Foto 10: Suministro e Instalación de bajadas pluviales.
