SITUACIÓN DE LAS DEFICIENCIAS DETERMINADAS:

| NOMBRE DEL ESTABLECIMIENTO: | INEB | DIRECCIÓN DEL ESTABLECIMIENTO: | Caserío Los Sajquiyes, aldea Montufar |
| CÓDIGO DEL ESTABLECIMIENTO: | 01-10-0068-45 | FECHA: | 15/04/2024 |

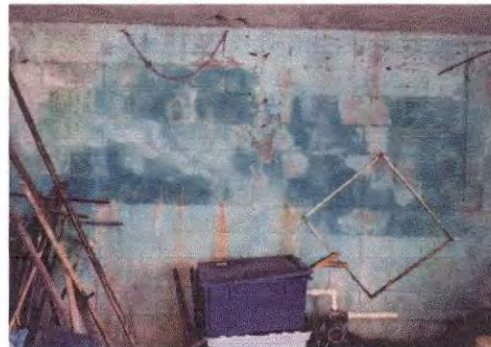
Foto 2: En la presente imagen del modulo 1 se logra observar la humedad y deterioro del muro de la cocina que se impermeabilizará, además de aplicarle sernido, repello y pintura.

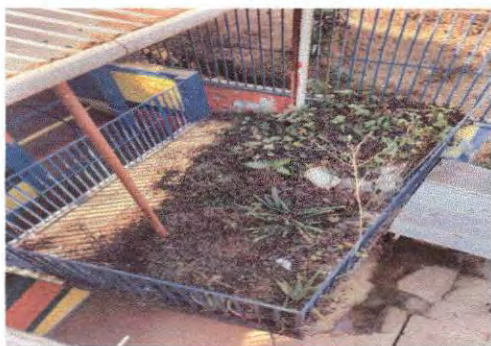
Foto 3: En la presente imagen del modulo 1 se observa la losa de la cocina que se impermeabilizará

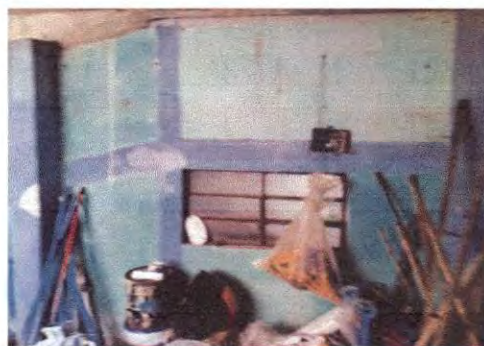
Foto 4: En la presente imagen del modulo 1 se observa la pared a la cual se le aplicará sernido, repello y pintura.

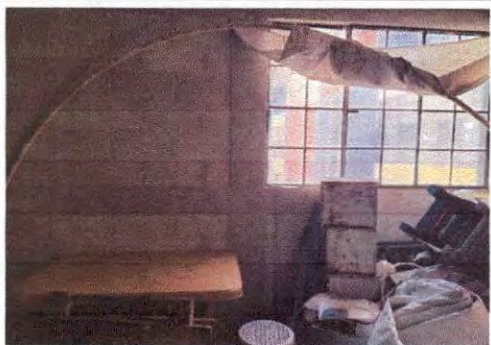
Foto 5: En la presente imagen del modulo 1 se observa la pared a la cual se le aplicará sernido, repello y pintura.

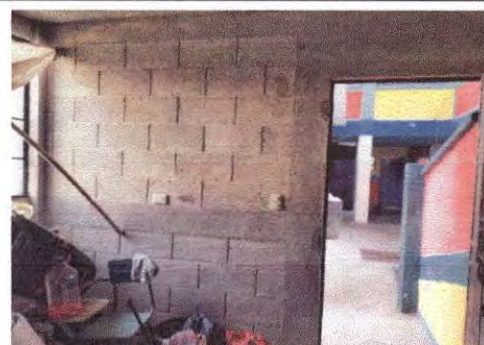
Foto 6: En la presente imagen del modulo 1 se observa la pared a la cual se le aplicará sernido, repello y pintura.

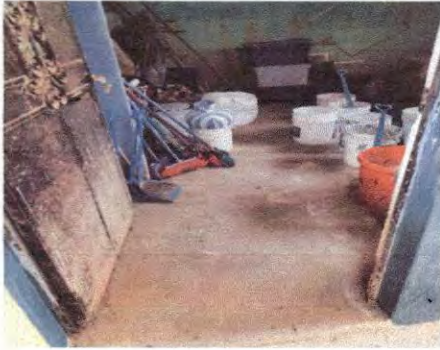
Foto 7: En la presente imagen del modulo 1 se observa la torta de cemento de la cocina que se sustituirá por piso de granito.

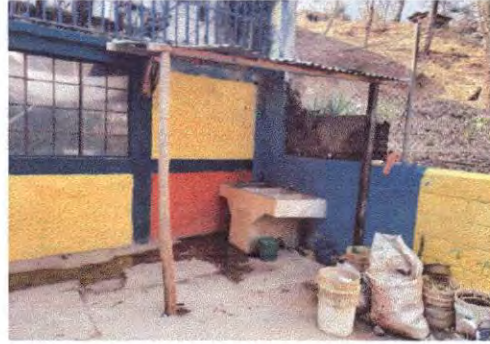
Foto 8: En la presente imagen del modulo 1 se observa el soporte de madera y la lámina galvanizada que se sustituirá.

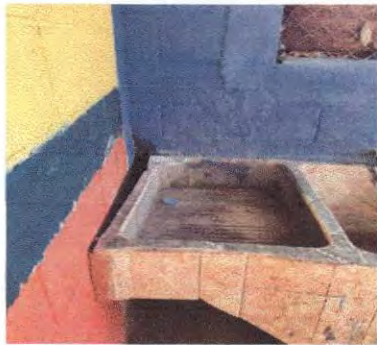
Foto 9: En la presente imagen del modulo 1 se observa la pila en mal estado que se sustituirá.

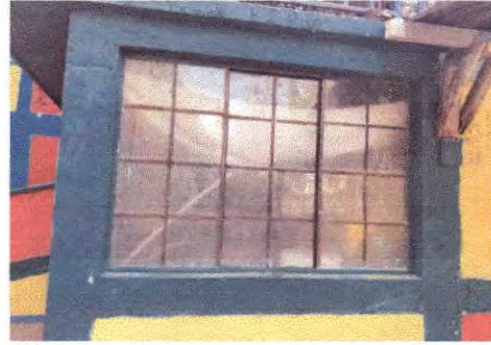
Foto 10: En la presente imagen del modulo 1 se observa la ventana de la cocina que se sustituirá.

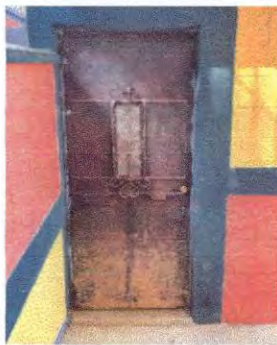
Foto 11: En la presente imagen del modulo 1 se observa la puerta de la cocina que se sustituirá.

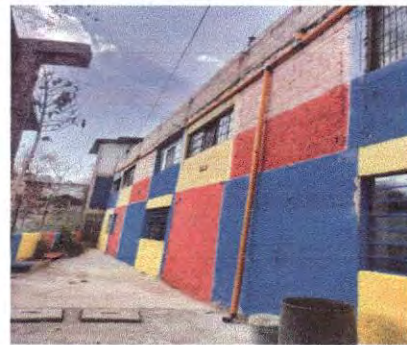
Foto 12: En la presente imagen del modulo 1 se observa la bajada de agua pluvial a la cual se le dará reparación.

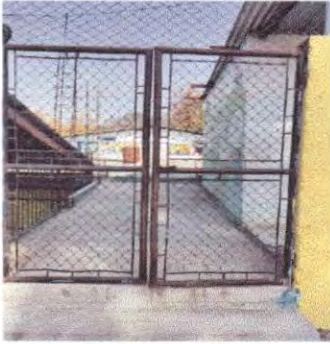
Foto 13: En la presente imagen del modulo 2 se observa la puerta deteriorada que se sustituirá.

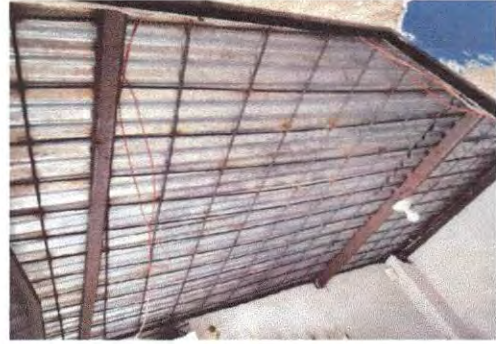
Foto 14: En la presente imagen del modulo 2 se observa la lámina galvanizada de la dirección que se sustituirá con lámina troquelada.

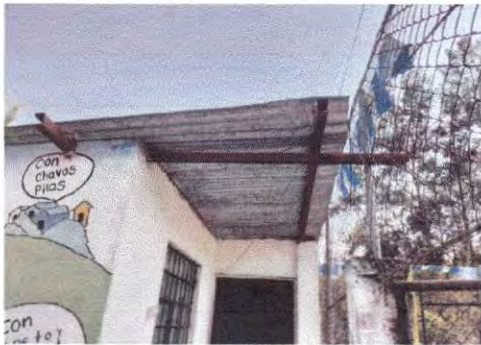
Foto 15: En la presente imagen del modulo 2 se observa la lámina galvanizada de la dirección que se sustituirá con lámina troquelada.

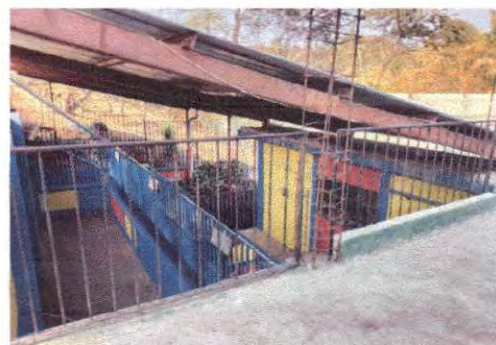
Foto 16: En la presente imagen del modulo 2 se observa la baranda deteriorada a la cual se le dará mantenimiento.

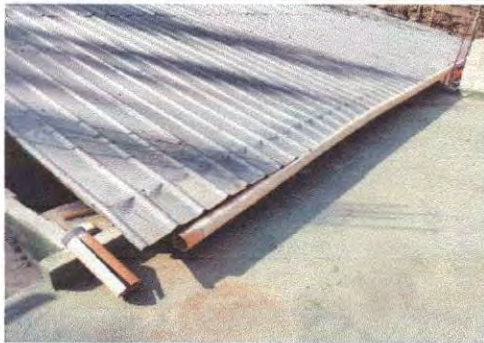
Foto 17: En la presente imagen del modulo 2 se observa la bajada de agua pluvial que se sustituirá por canal de metal.

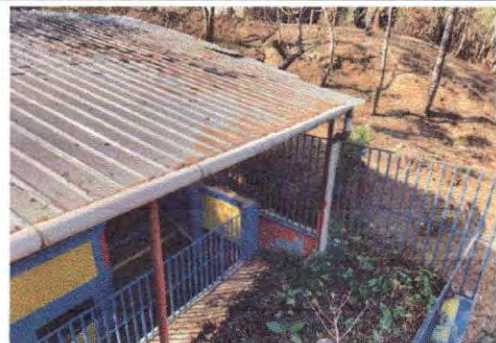
Foto 18: En la presente imagen del modulo 2 se observa la bajada de agua pluvial que se sustituirá por canal de metal.

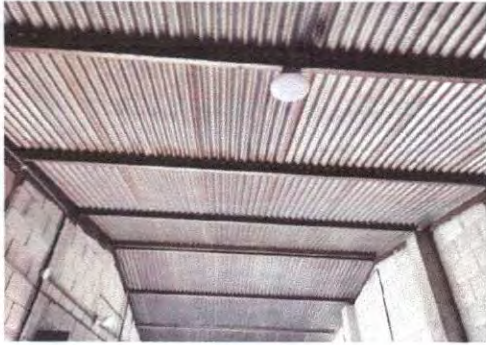
Foto 19: En la presente imagen del modulo 3 se observa la lámina galvanizada del centro de computación que se sustituirá con lámina troquelada.

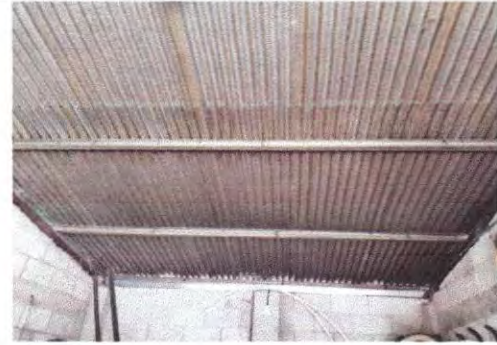
Foto 20: En la presente imagen del modulo 3 se observa la lámina galvanizada del centro de computación que se sustituirá con lámina troquelada.

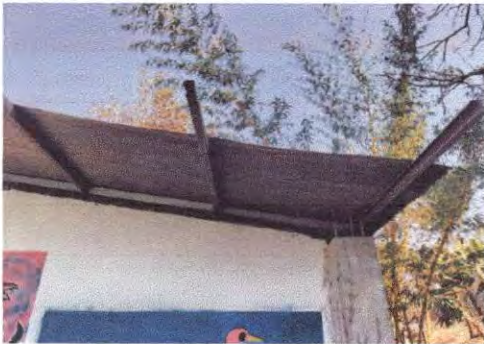
Foto 21: En la presente imagen del modulo 3 se observa la lámina galvanizada del centro de computación que se sustituirá con lámina troquelada.

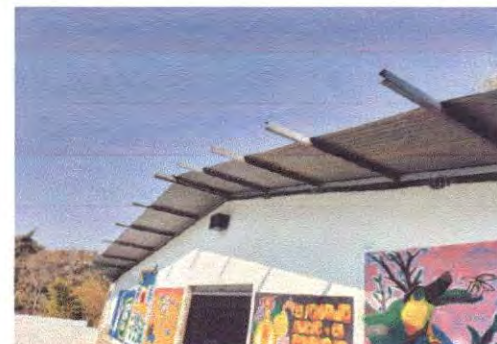
Foto 22: En la presente imagen del modulo 3 se observa la lámina galvanizada del centro de computación que se sustituirá con lámina troquelada.
