REGISTRO FOTOGRÁFICO  
PROGRAMA DE MANTENIMIENTO DE EDIFICIOS ESCOLARES PÚBLICOS

SITUACIÓN DEFICIENCIAS DETERMINADAS

| NOMBRE DEL ESTABLECIMIENTO | EODP ANEXA A "CASERIO SAN JOSÉ LO DE ORTEGA" | DIRECCIÓN DEL ESTABLECIMIENTO | Caserio San José Lo de Ortega, aldea lo de Mejía |
| CÓDIGO DEL ESTABLECIMIENTO | 01-10-0081-42 | FECHA: | 23/04/2024 |

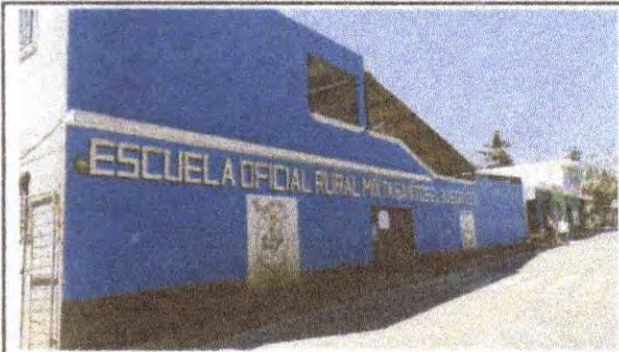
Foto 1. Frente de la escuela, entrada principal de la E O R M. "Caserio San José Lo de Ortega". Se observa la calle principal que es muy peligrosa ya que no se cuenta con una banquetá y los carros pasan muy rápido, por eso se utiliza la parte de atrás para que los estudiantes se retiren del establecimiento.

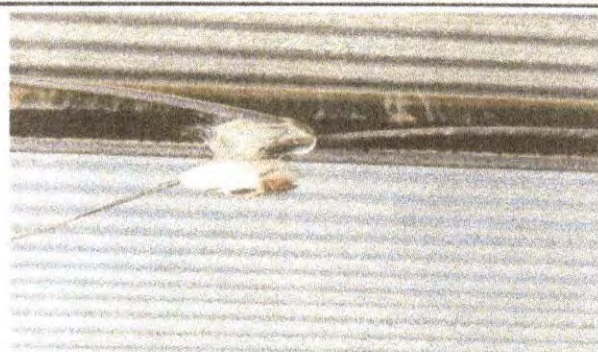
Foto 2. La instalación eléctrica que se debe realizar en el escenario ya que se encuentra en mal estado.

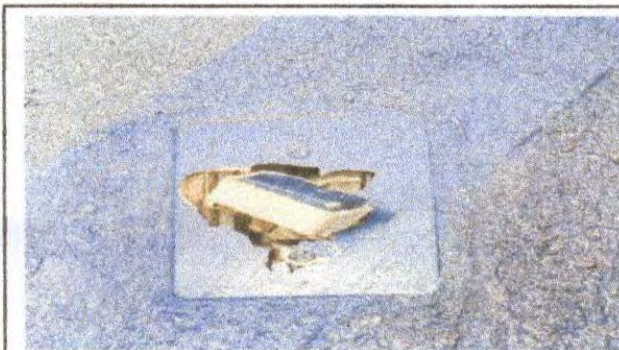
Foto 3. Los apagadores que se deben remozar por el deterioro.

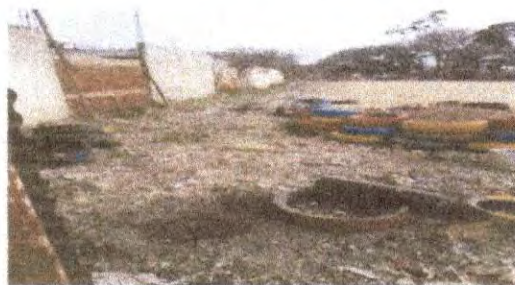
Foto 4. Esta será el área para el muro perimetral ya que, hay construcciones que pueden lastimar a los estudiantes y en ocasiones, se perjudica a los vecinos.

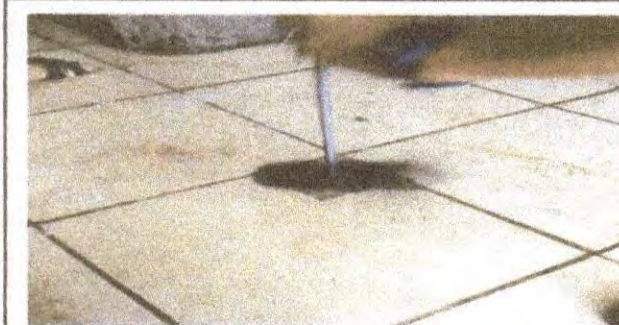
Foto 5. Reparación del drenaje que se encuentra en los sanitarios, ya que es una fosa séptica.

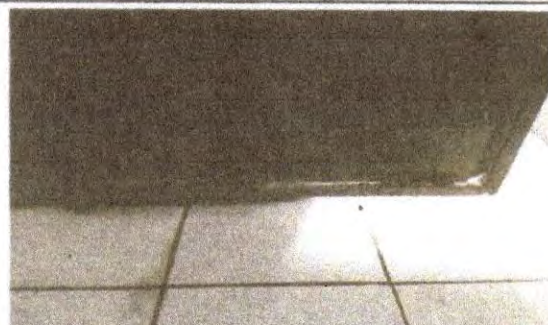
Foto 6. Las puertas que se deben reparar y pintar, de los servicios sanitarios.

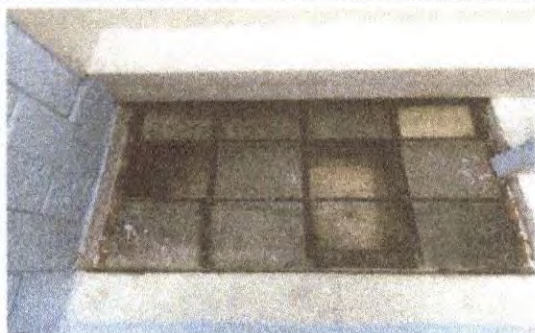
Foto 1 Ventana que se encuentra en el sanitario.

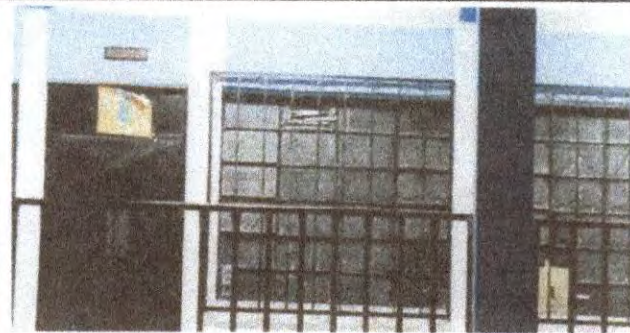
Foto 2 Las ventanas que no tienen como abrirse para que entre una adecuada ventilación, dentro de los salones de clase.

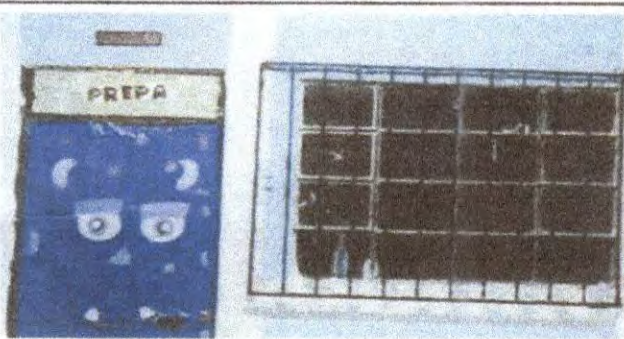
Foto 3. En todos los salones, tanto en el primer nivel como el segundo nivel, se cuenta con este estilo de ventanas que si hay iluminación, pero no hay ventilación porque no se pueden abrir.

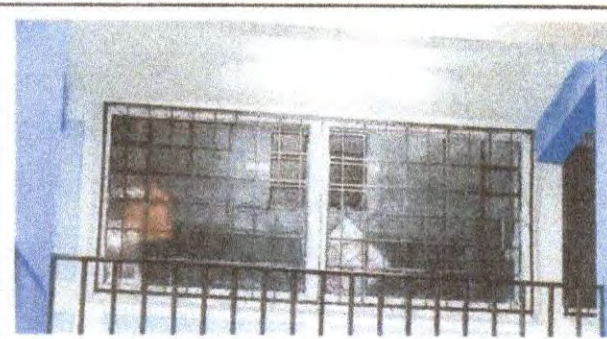
Foto 4. Constata de un buen tamaño, pero se necesita cambiar para que se puedan abrir.

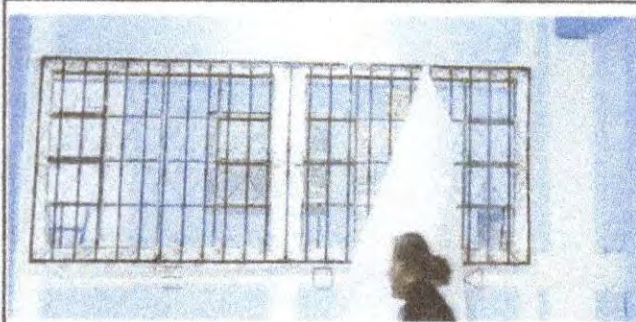
Foto 5. Al cambiar el estilo de las ventanas, se puede dar una adecuada ventilación cruzada, que en tiempo de calor perjudica a los estudiantes.

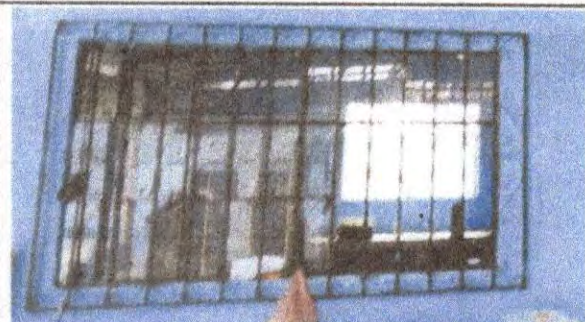
Foto 6. Se necesitan ventanas corredizas para que los salones no se encierren el calor.

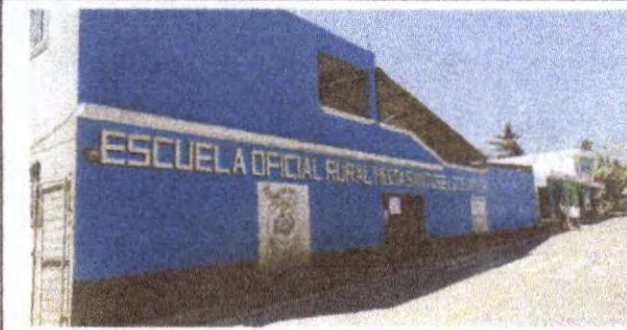
Foto 1. frente de la EORM "Caserio San José Lo de Ortega" se desea colocar banqueta y cubrir los tubos.

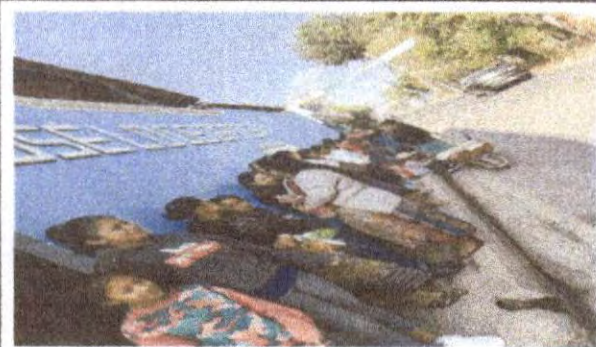
Foto 2. Banqueta de la escuela

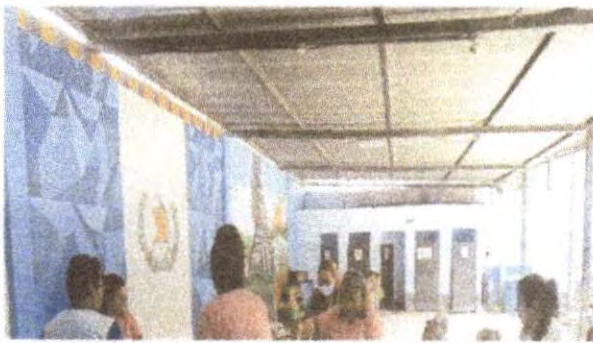
Foto 3. Remozamiento de costaneras del escenario

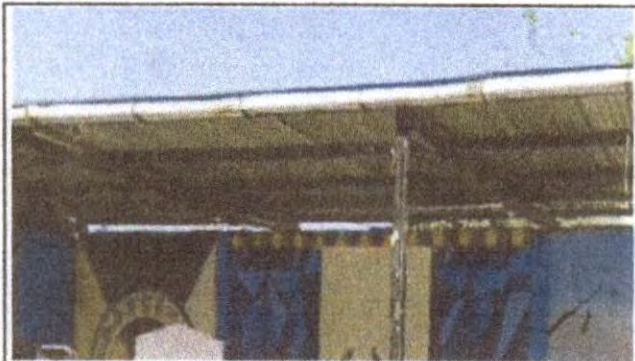
Foto 4. El cambio de canales de agua pluvial

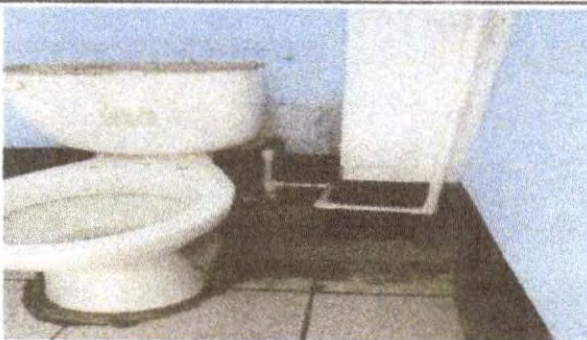
Foto 5. Cambiar los sanitarios.

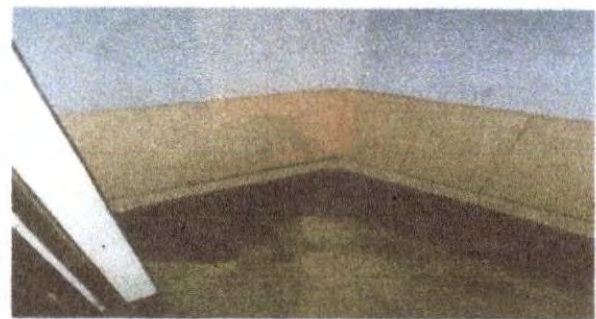
Foto 6. Área de los sanitarios que se colocará piso

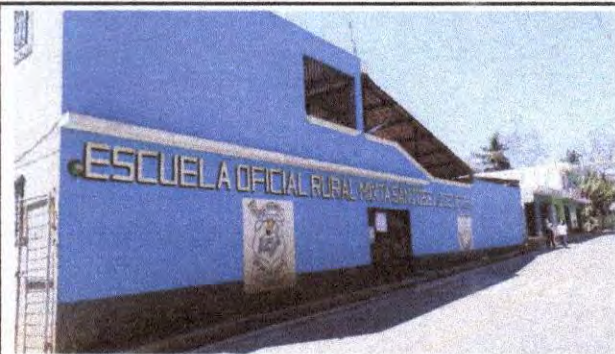
Foto 1. frente de la escuela, entrada principal de la E.O.R.M. "Caserío San José Lo de Ortega" Se observa la calle principal que es muy peligrosa ya que no se cuenta con una banqueta y los carros pasan muy rápido, por eso se utiliza, la parte de atrás para que los estudiantes se retiren del establecimiento.

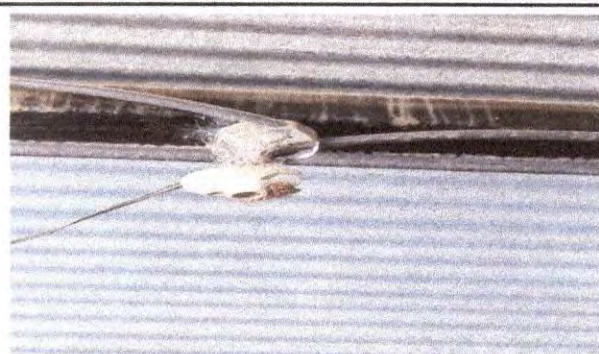
Foto 2. La instalación eléctrica que se debe realizar en el escenario ya que se encuentra en mal estado.

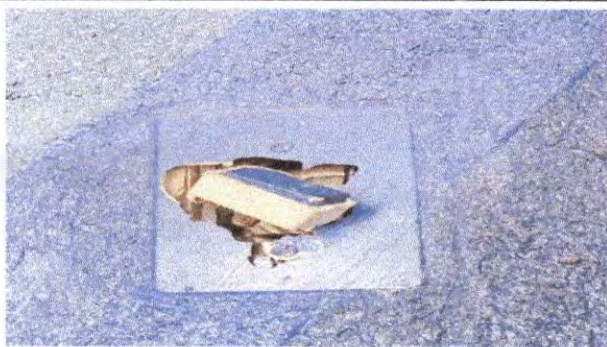
Foto 3. Los apagadores que se deben remozar por el deterioro.

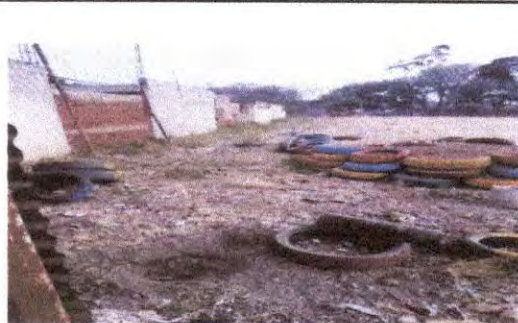
Foto 4. Esta será el área para el muro perimetral ya que, hay construcciones que pueden lastimar a los estudiantes y en ocasiones, se perjudica a los vecinos.

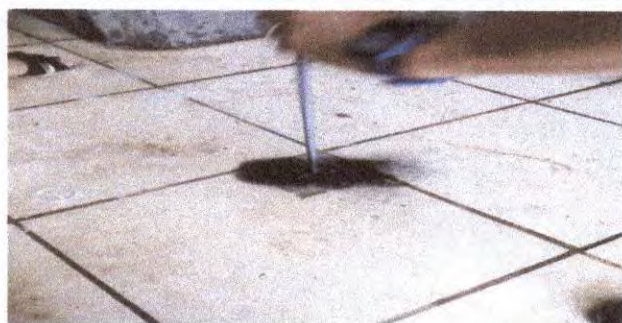
Foto 5. Reparación del drenaje que se encuentra en los sanitarios, ya que es una fosa séptica.

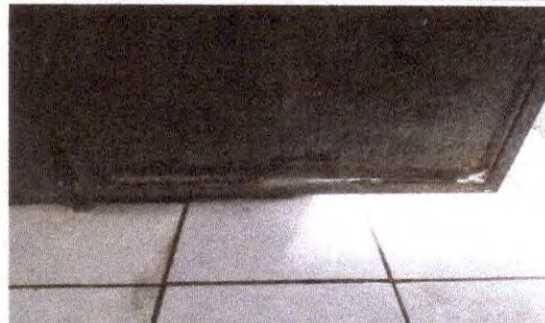
Foto 6. Las puertas que se deben reparar y pintar, de los servicios sanitarios.

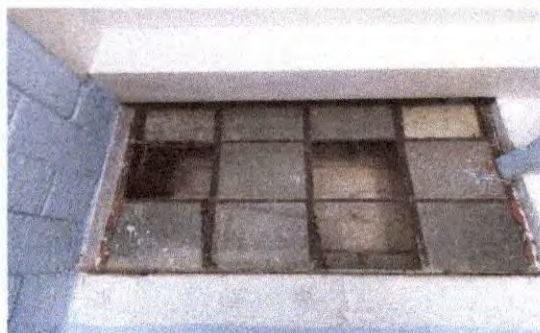
Foto 1. Ventana que se encuentra en el sanitario.

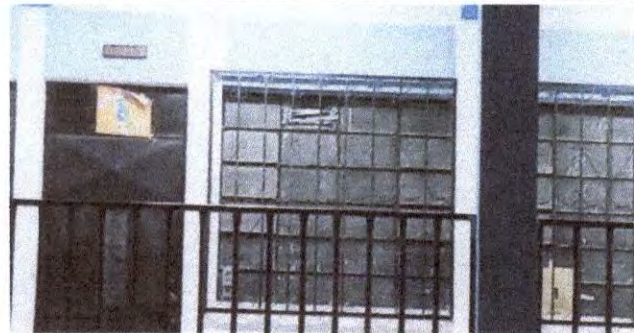
Foto 2. las ventanas que no tienen como abrirse para que entre una adecuada ventilación, dentro de los salones de clase.

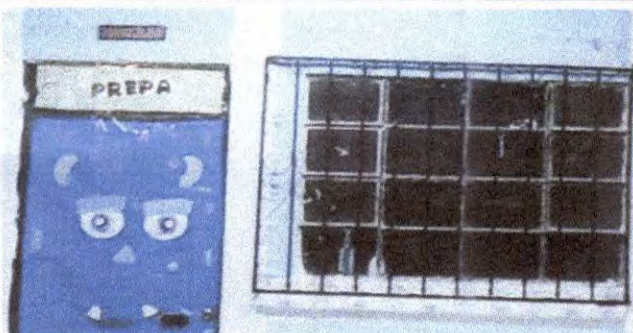
Foto 3. En todos los salones, tanto en el primer nivel como el segundo nivel, se cuenta con este estilo de ventanas que si hay iluminación, pero no hay ventilación porque no se pueden abrir.

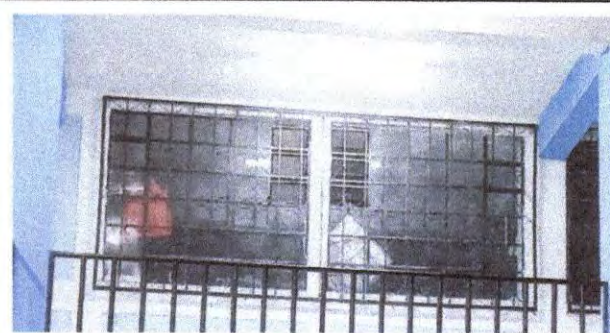
Foto 4. Constan de un buen tamaño, pero se necesita cambiar para que se puedan abrir.

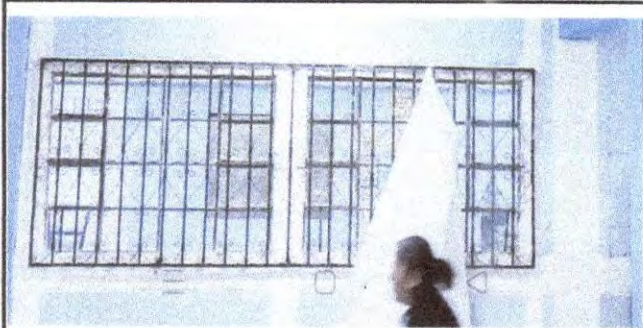
Foto 5. Al cambiar el estilo de las ventanas, se puede dar una adecuada ventilación cruzada, que en tiempo de calor perjudica, a los estudiantes.

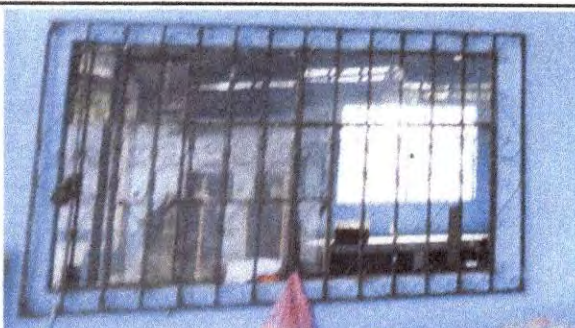
Foto 6. Se necesitan ventanas corredizas para que los salones no se encierre el calor.

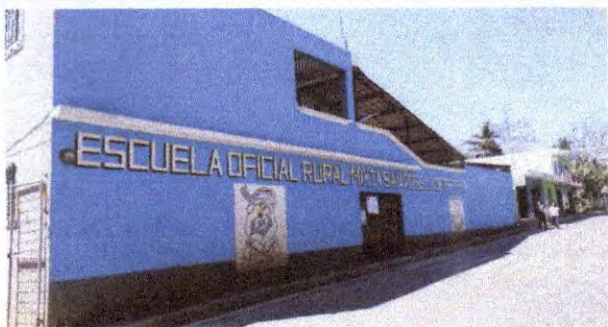
Foto 1. frente de la EORM "Caserío San José Lo de Ortega" se desea colocar banqueta, y cubrir los tubos .

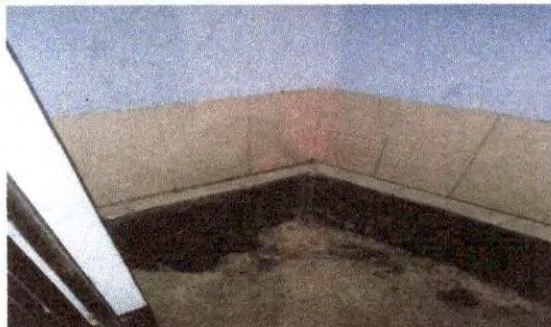
Foto 2. El mijitorio, donde se pintara, y colocara piso.

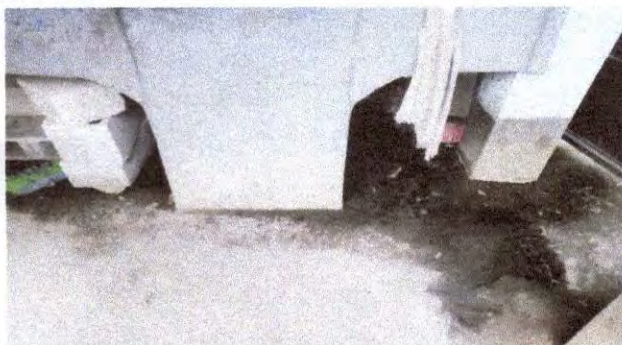
Foto 3. El cambio de la ubicación de la pila, ya que en esa parte se difuculta utilizarla.

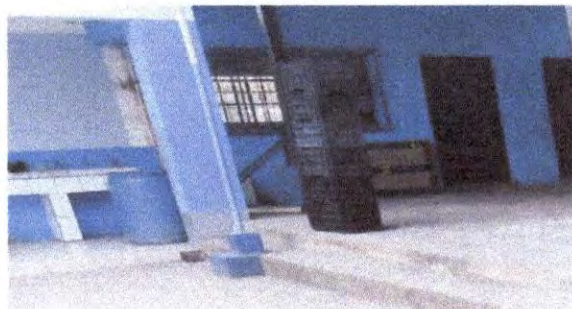
Foto 4. Este es el drenaje que se debe cambiar ya que el agua del lavamanos cae a la fosa ceptica y ya se esta llenando, por la ventana se colocara la pila.

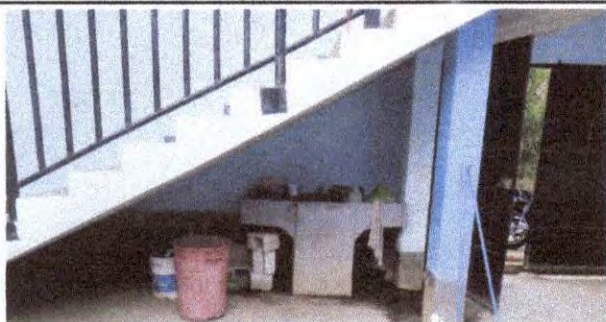
Foto 5. La pila quedo en un mal lugar no se puede utilizar los dos lavaderos uno esta tapado y el otro queda debajo de las gradass. Y se acumula agua en la entrada.

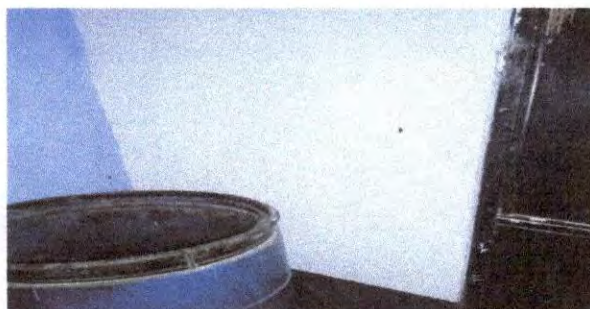
Foto 6. Aquí se desea colocar el lavamanos para que esa misma agua lave el mijitorio

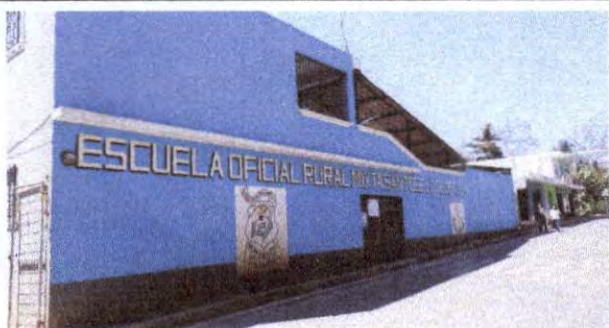
Foto 1. frente de la EORM "Caserío San José Lo de Ortega" se desea colocar banqueta, y cubrir los tubos .

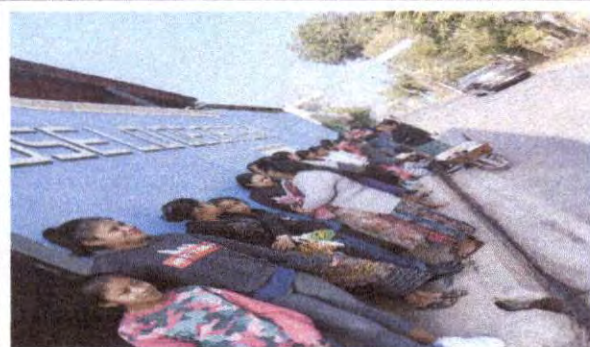
Foto 2. Banqueta de la escuela

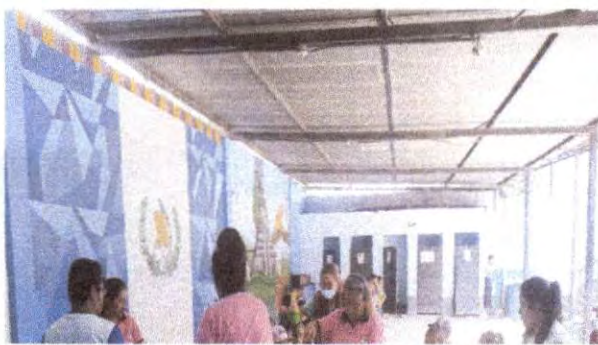
Foto 3. Remozamiento de costaneras del escenario

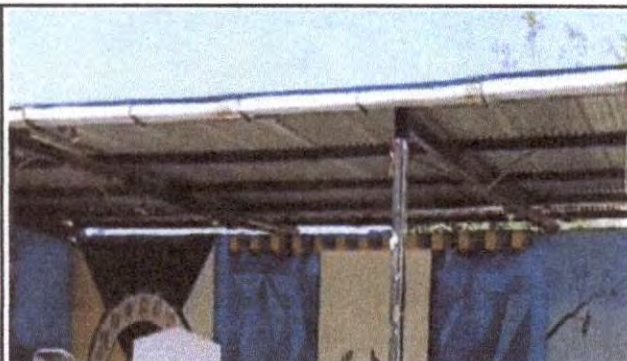
Foto 4. El cambio de canales de agua pluvial

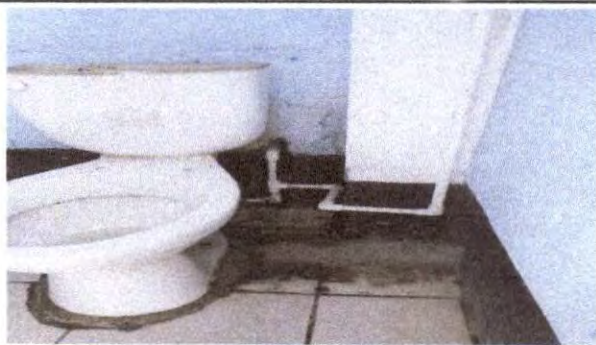
Foto 5. Cambiar los sanitarios.

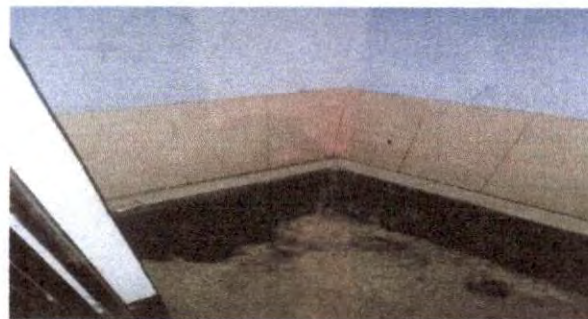
Foto 6. Área de los sanitarios que se colocará piso.
