REGISTRO FOTOGRÁFICO  
PROGRAMA DE MANTENIMIENTO DE EDIFICIOS ESCOLARES PÚBLICOS

PRA-FOR-123  
Versión 1

| NOMBRE DEL ESTABLECIMIENTO: | EODP ANEXA A "CASERÍO SAN JOSÉ LO DE ORTEGA" | DIRECCIÓN DEL ESTABLECIMIENTO: | Caserío San José Lo de Ortega, aldea lo de Mejía |

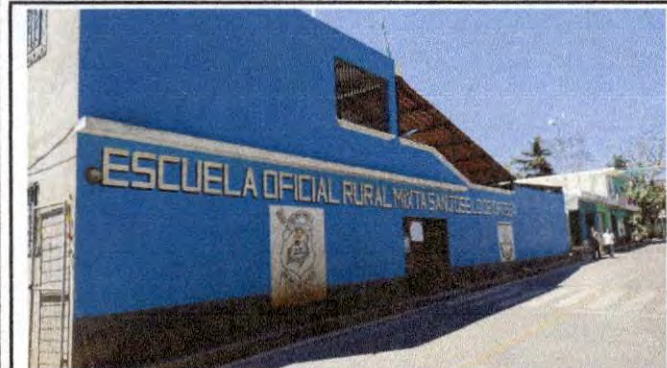
Foto 1. frente de la escuela, entrada principal de la E.O.R.M. "Caserío San José Lo de Ortega" Se observa la calle principal que es muy peligroso ya que no se cuenta con una banqueta y los carros pasan muy rápido, por eso se utiliza, la parte de atrás para que los estudiantes se retiren del establecimiento.

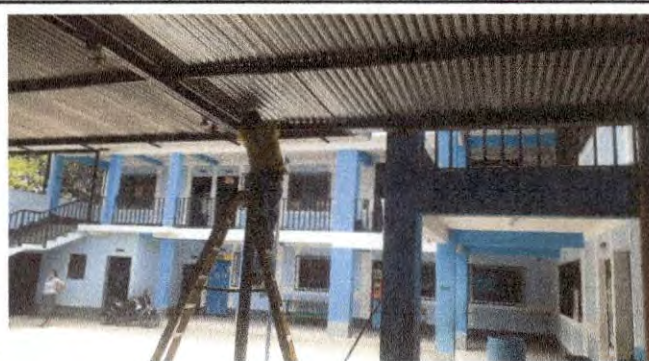
Foto 2. La instalación eléctrica que está en el escenario del patio.

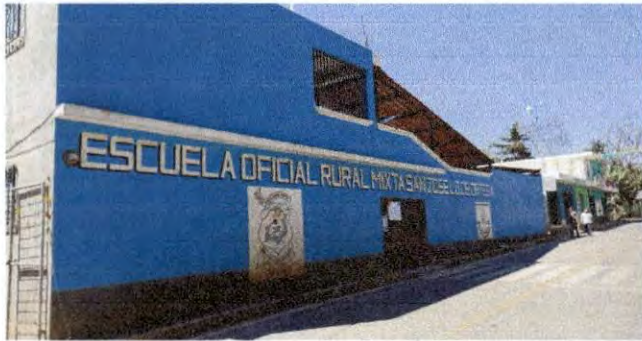
Foto 1. frente de la EORM "Caserío San José Lo de Ortega" se desea colocar banquetas, y cubrir los tubos.

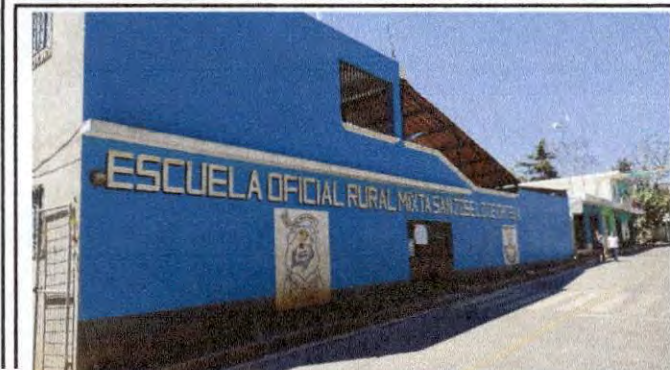
Foto 1. frente de la escuela, entrada principal de la E.O.R.M. "Caserío San José Lo de Ortega" Se observa la calle principal que es muy peligroso ya que no se cuenta con una banqueta y los carros pasan muy rápido, por eso se utiliza, la parte de atrás para que los estudiantes se retiren del establecimiento.

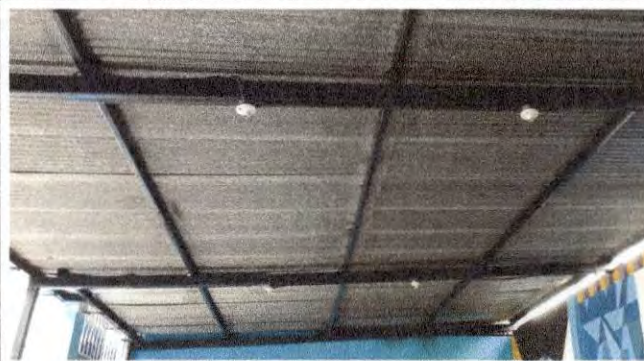
Foto 2. La instalación eléctrica que está en el escenario del patio.
