REGISTRO FOTOGRÁFICO

| NOMBRE DEL ESTABLECIMIENTO: | COPB ANEXO A ESCUELA OFICIAL RURAL MIXTA | DIRECCIÓN DEL ESTABLECIMIENTO: | ALDEA CONCEPCION EL PILAR I |
| CÓDIGO DEL ESTABLECIMIENTO: | 01-10-1754-41 | FECHA DE LA INSPECCIÓN: | 22/03/2024 |

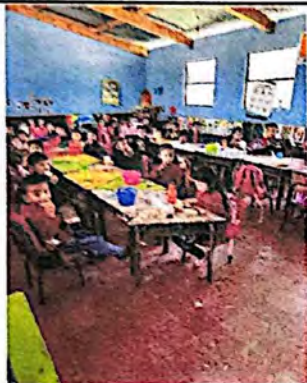
Foto 1: Los salones de clases cuentan con pisos deteriorados por el paso de los años.

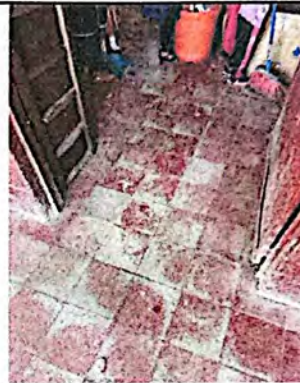
Foto 2: Se puede apreciar el daño que ha sufrido el piso debido al uso a lo largo de los años.

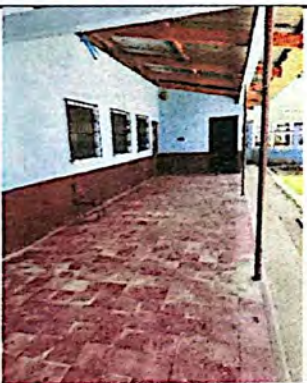
Foto 3: También se deberá realizar el cambio de piso en el área de pasillo, tomando en cuenta que es el espacio en el que los niños utilizan para jugar.

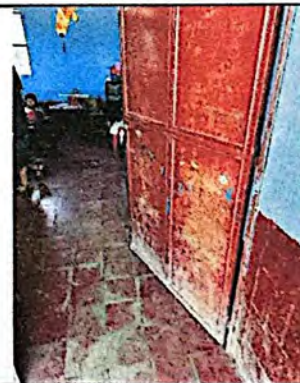
Foto 4: Es pertinente realizar el mantenimiento a las puertas, incluyendo el lijado y pintura.

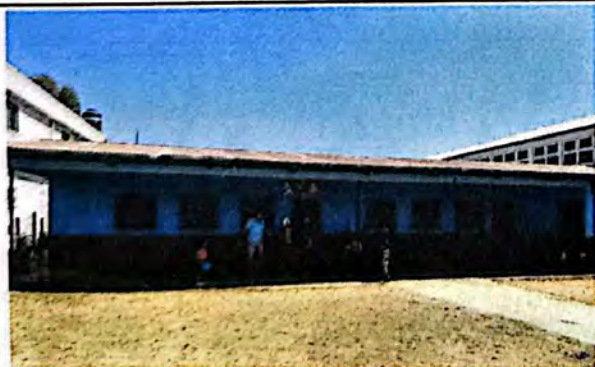
Foto 5: Se puede apreciar que el techo de lámina en la parte frontal del mojinete presenta oxidación y problemas de filtración en época de lluvia.

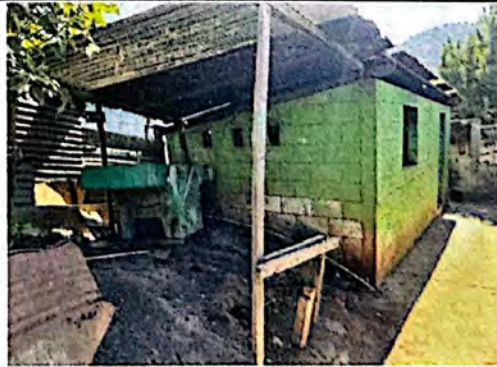
Foto 6: Será necesario realizar mejoras en el área de cocina, considerando que por la oxidación el techo se está destruyendo.

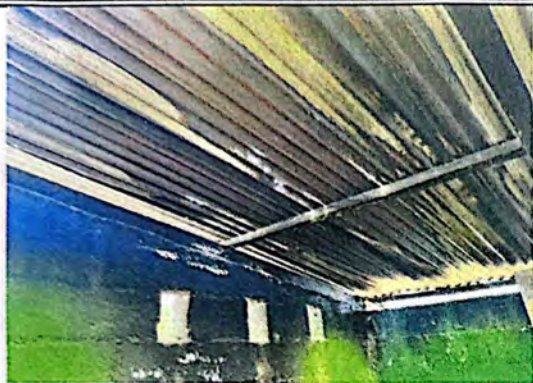
Foto 7: Se puede apreciar el deterioro en el techo de la cocina, por lo que es indispensable realizar el cambio del mismo.

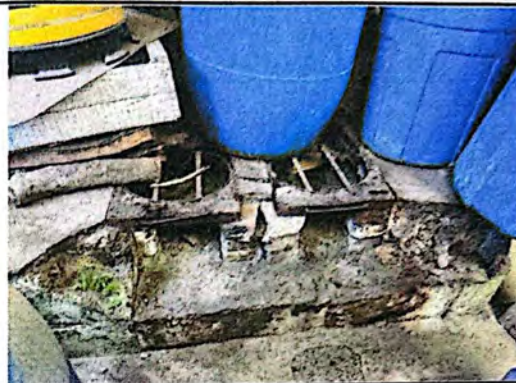
Foto 8: La actual plancha para la preparación de los alimentos se encuentra fuera de servicio y se deberá construir una nueva.

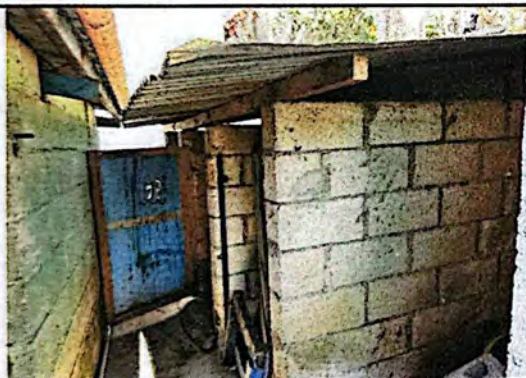
Foto 9: Los baños se encuentran en malas condiciones y la altura es muy baja y el techo se encuentra roto.

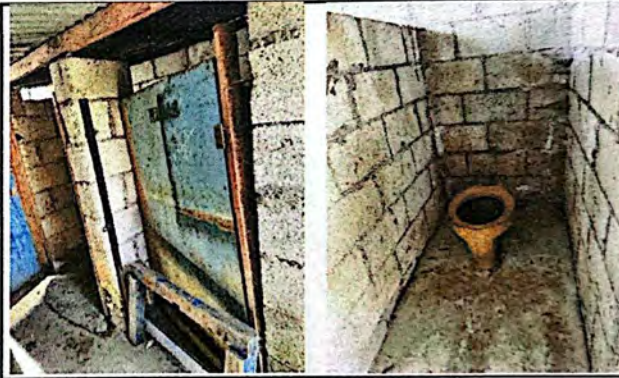
Foto 10: Internamente no se cuenta con piso, ni repellos, y las puertas están en malas condiciones.
