REGISTRO FOTOGRÁFICO DE AVANCE

| NOMBRE DEL ESTABLECIMIENTO | COPB ANEXO A ESCUELA OFICIAL RURAL MIXTA | DIRECCIÓN DEL ESTABLECIMIENTO | ALDEA CONCEPCION EL PILAR I |
| CÓDIGO DEL ESTABLECIMIENTO | 01-10-1754-41 | FECHA DE LA INSPECCIÓN | 3/07/2024 |

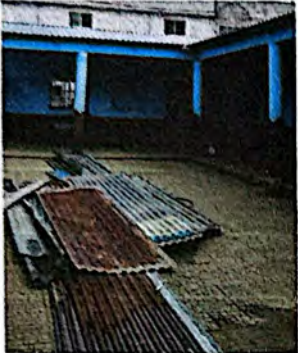
| <p>Foto 1: Desmontaje de lámina en malas condiciones y montaje de techo de lámina troquelada.</p> | <p>Foto 2: Se realizó el mantenimiento a la estructura de techo, limpieza y pintura + instalación de lámina troquelada.</p> |

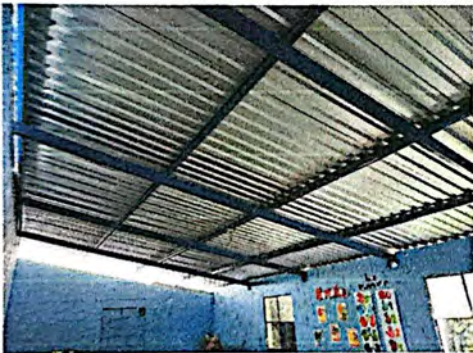
| <p>Foto 3: Suministro e instalación de lámina troquelada.</p> | <p>Foto 4: Suministro e instalación de lámina troquelada.</p> |

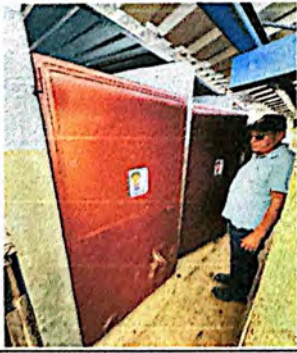
| <p>Foto 5: Suministro e instalación de puertas metálicas en baños.</p> | <p>Foto 6: Cambio de techo de lámina en baños + aplicación de pintura.</p> |

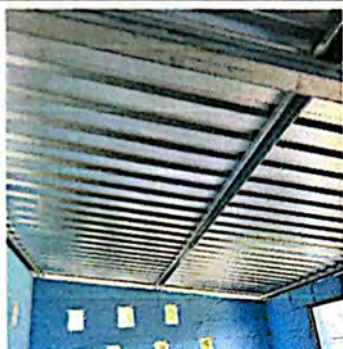
| <p>Foto 7: Suministro e instalación de estructura de soporte + techo de lámina troquelada.</p> | <p>Foto 8: Fabricación de lavamanos tipo pileta.</p> |

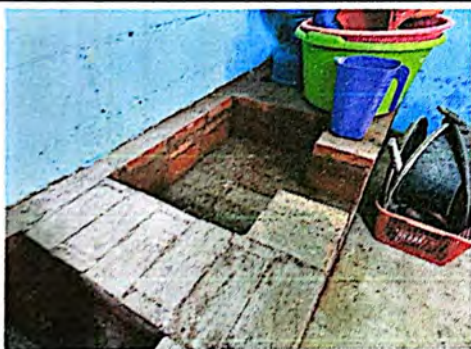
| <p>Foto 9: Fabricación de estufa artesanal con ladrillo.</p> | <p>Foto 10: Fabricación de mesa de trabajo con top de azulejo.</p> |
