REGISTRO FOTOGRÁFICO DE AVANCE

| NOMBRE DEL ESTABLECIMIENTO: | COPB ANEXO A ESCUELA OFICIAL RURAL MIXTA | DIRECCIÓN DEL ESTABLECIMIENTO: | ALDEA CONCEPCION EL PILAR I |
| CÓDIGO DEL ESTABLECIMIENTO: | 01-10-1754-41 | FECHA DE LA INSPECCIÓN: | 7/08/2024 |

PROGRAMA DE MANTENIMIENTO DE EDIFICIOS ESCOLARES PÚBLICOS  
CON FINANCIAMIENTO EXTERNO

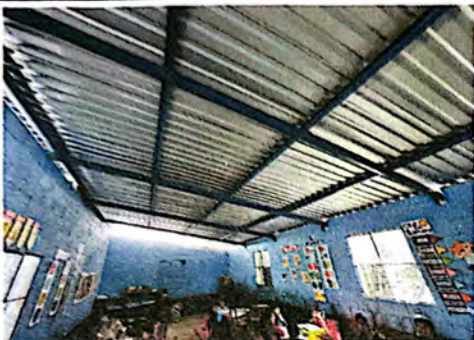
| <p>Foto 1: Mantenimiento a estructura de techo, incluye lijado y pintura mas instalación de lámina.</p> | <p>Foto 2: Suministro e instalación de lámina troquelada en pasillos.</p> |

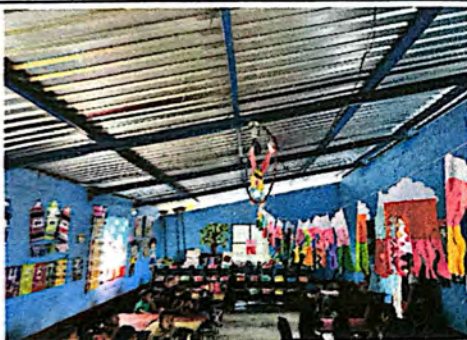
| <p>Foto 3: Suministro e instalación de lámina troquelada.</p> | <p>Foto 4: Suministro e instalación de canal de descarga pluvial.</p> |

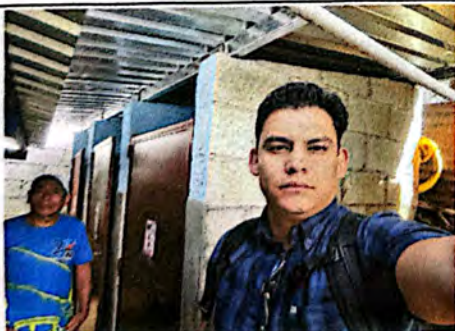
| <p>Foto 5: Suministro e instalación de puertas metálicas en baños + levantado de 3 hiladas de block.</p> | <p>Foto 6: Área de cocina, con cambio de estructura de soporte para techo + instalación de lámina y aplicación de pintura interior y exterior.</p> |

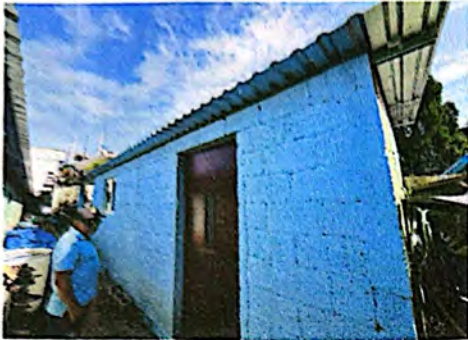
| <p>Foto 7: Aplicación de pintura + Mantenimiento de puerta en cocina.</p> | <p>Foto 8: Vista interna de cocina, con aplicación de pintura interna.</p> |

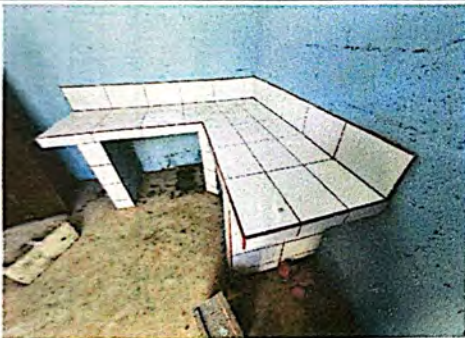
| <p>Foto 9: Fabricación de mesa de trabajo con top de azulejo illo.</p> | <p>Foto 10: Mantenimiento de puerta metálica en cocina.</p> |
