REGISTRO FOTOGRÁFICO

| NOMBRE DEL ESTABLECIMIENTO: | COPB ANEXO A ESCUELA RURAL MIXTA | DIRECCIÓN DEL ESTABLECIMIENTO: | CASERIO LOS PAJOQUES ALDEA LOMA ALTA |
| CÓDIGO DEL ESTABLECIMIENTO: | 01-10-1768-41 | FECHA DE LA INSPECCIÓN: | 21/03/2024 |

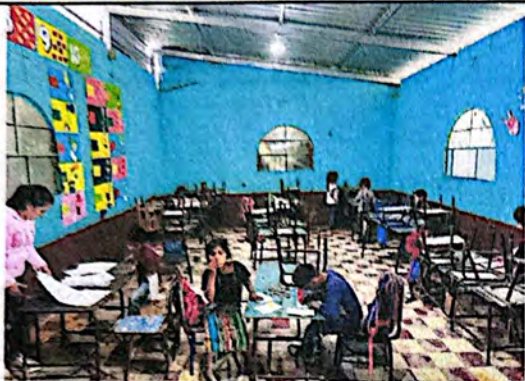
Foto 1: Salón al que se le cambiará el piso en el Modulo D

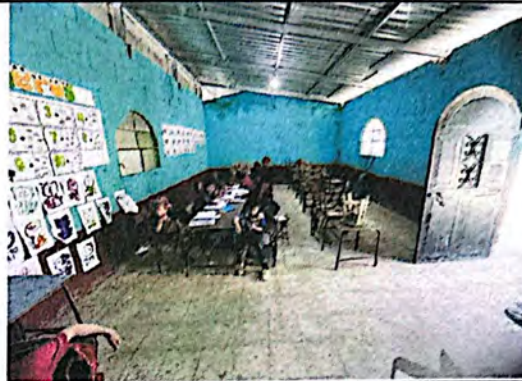
Foto 2: El cambio de piso es necesario, tomando en cuenta los años de uso que tiene actualmente.

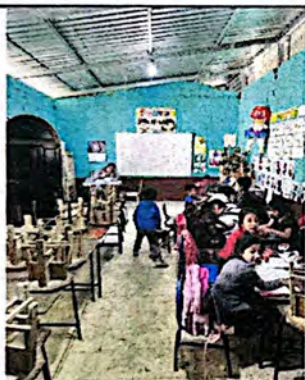
Foto 3: El piso tiene mas de 25 años de antigüedad.

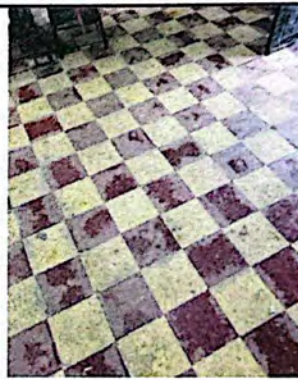
Foto 4: Con el cambio de piso se podrá realizar limpieza de manera mas profunda.

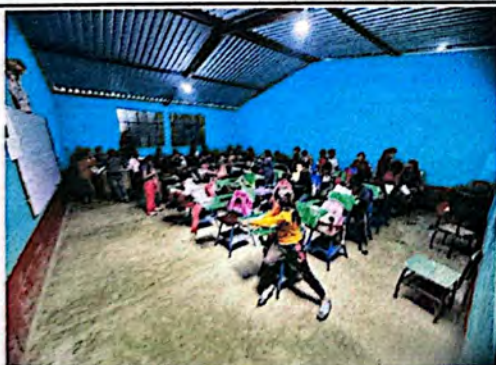
Foto 5: Se muestran uno de los salones que únicamente tiene torta de cemento en el Módulo A.

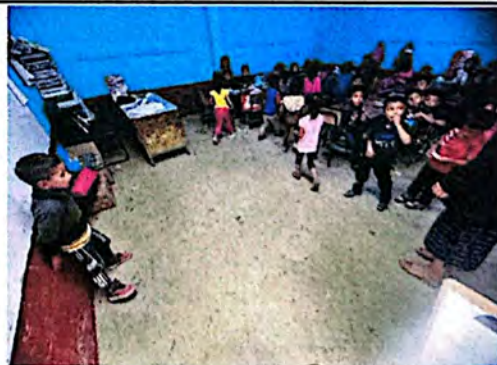
Foto 6: Salón con torta de cemento.

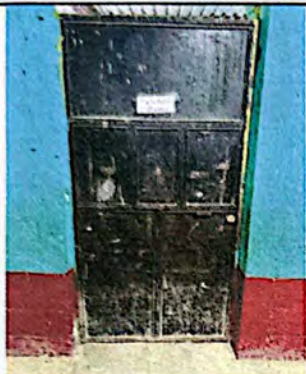
Foto 7: Las puertas presentan oxidación y se encuentran sucias, por lo que se deberá realizar el mantenimiento.

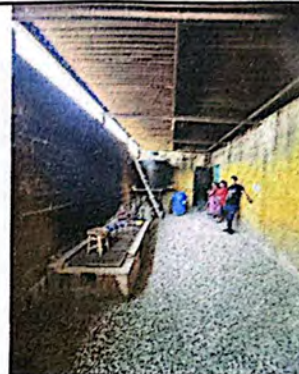
Foto 8: Se deberá realizar el mantenimiento a la estructura del techo.

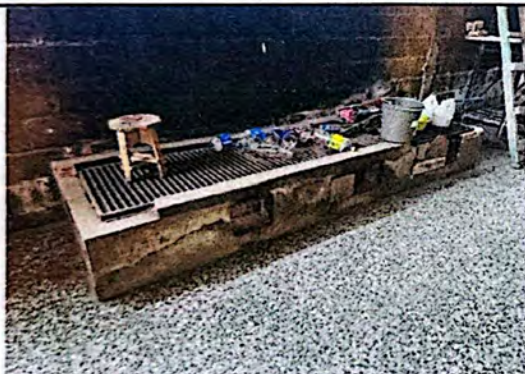
Foto 9: Se deberá fabricar una mesa de trabajo con su respectivo top de azulejo y se colocará azulejo también en parte de la pared lateral.

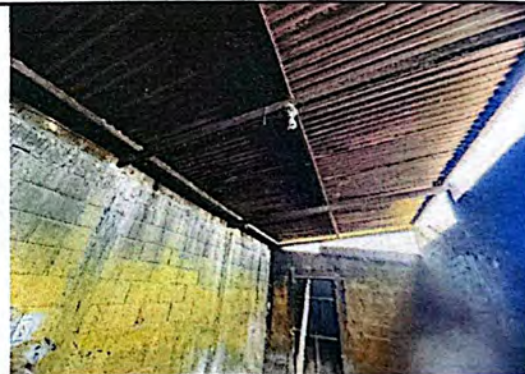
Foto 10: Se deberá realizar el cambio de la lámina en cocina debido a la cantidad de óxido que presenta la lámina actual.
