PROGRAMA DE MANTENIMIENTO DE EDIFICIOS ESCOLARES PÚBLICOS  
CON FINANCIAMIENTO EXTERNO

REGISTRO FOTOGRÁFICO DE AVANCE

| NOMBRE DEL ESTABLECIMIENTO | COPB ANEXO A ESCUELA RURAL MIXTA | DIRECCIÓN DEL ESTABLECIMIENTO | CASERIO LOS PAJOQUES ALDEA LOMA ALTA |
| CÓDIGO DEL ESTABLECIMIENTO | 01-10-1768-41 | FECHA DE LA INSPECCIÓN | 12/07/2024 |

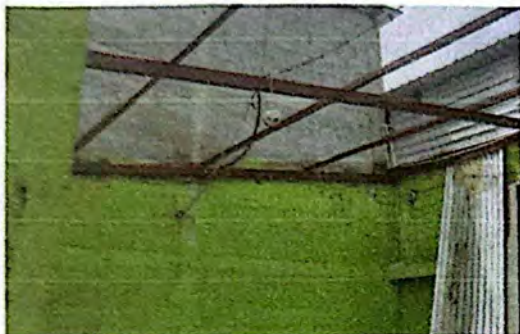
Foto 1: Se desmonta el techo de lámina en malas condiciones.

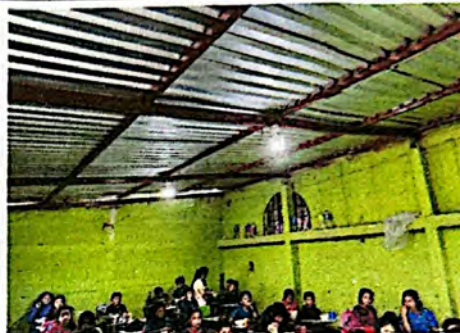
Foto 2: Suministro e instalación de lámina troquelada.

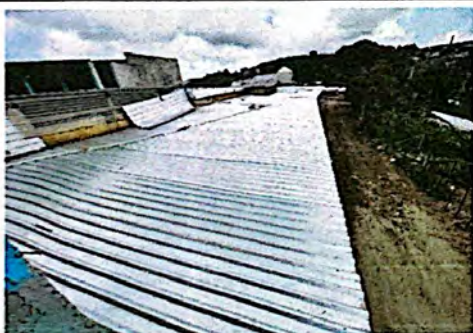
Foto 3: Vista desde la parte superior de techo de lámina.

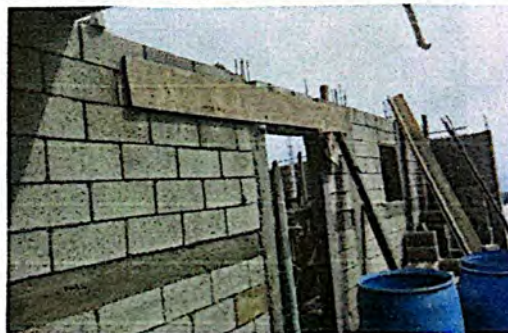
Foto 4: Levantado de muro, encofrado y fundición de soleras para cocina.

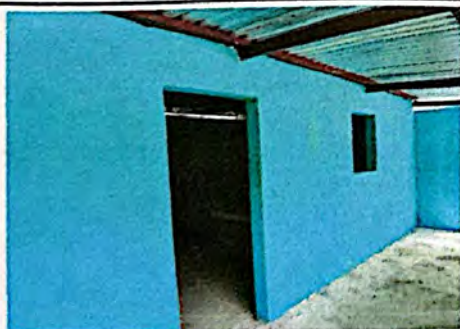
Foto 5: Levantado de muro en cocina + aplicación de repello + aplicación de pintura + suministro e instalación de techo.

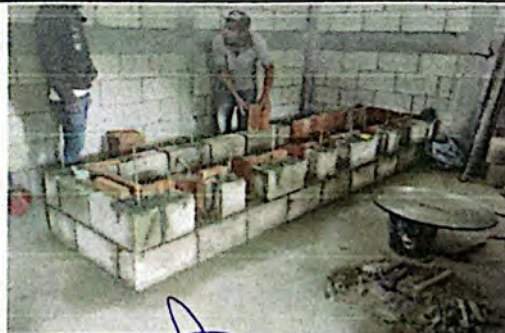
Foto 6: Fabricación de estufa artesanal con block y ladrillo.

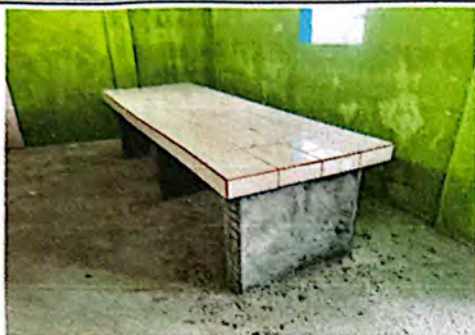
Foto 7: Mesa de trabajo con top de azulejo.

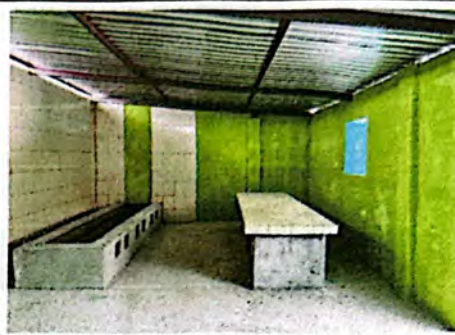
Foto 8: Vista general en ampliación de cocina.

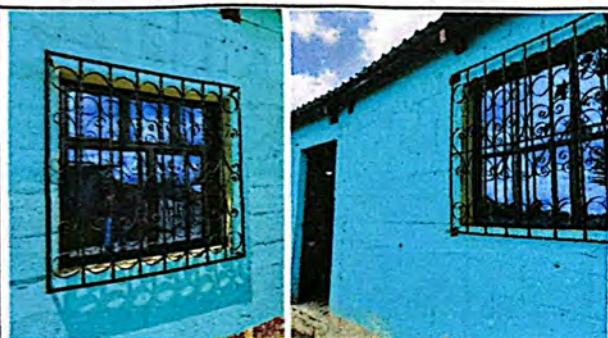
Foto 9: Mantenimiento a ventanas y balcones, incluyendo vidrios + aplicación de pintura en muros exteriores.

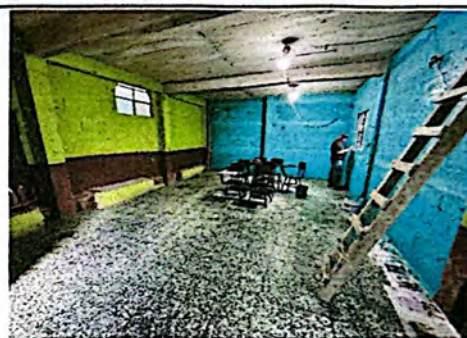
Foto 10: Suministro e instalación de piso tipo granito e salón de clases.
