REGISTRO FOTOGRÁFICO DE AVANCE

| NOMBRE DEL ESTABLECIMIENTO: | Escuela Oficial Rural Mixta | DIRECCIÓN DEL ESTABLECIMIENTO: | CASERIO LOS PIRIRES ALDEA MONTUFAR |
| CÓDIGO DEL ESTABLECIMIENTO: | 01-10-1795-43 | FECHA DE LA INSPECCIÓN: | 20/05/2024 |

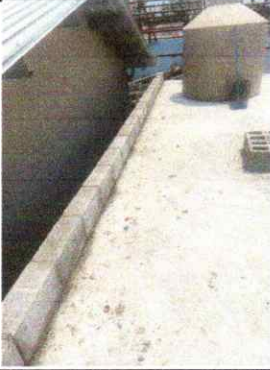
| <p>Foto 1: Bordo perimetral, mejorado con block de 14x19x20cms, de la losa</p> | <p>Foto 2: Preparación de losa para aplicación de impermeabilizante y bajadas de agua</p> |

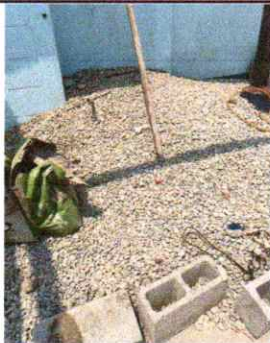
| <p>Foto 3: Mezcla de cemento y material para trabajar remozamientos</p> | <p>Foto 4: Piedrin para hacer mezcla de cemento</p> |

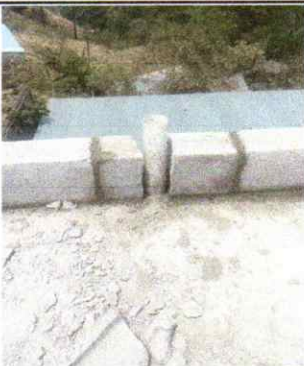
| <p>Foto 7: Instalación de bajada de agua pluvial en proceso</p> | <p>Foto 8: Caja octagonal para la luminaria, la cual quedó en la fundición de la losa</p> |

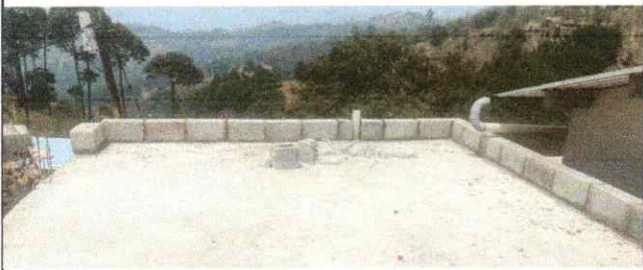
| <p>Foto 9: Bordillo perimetral, mejorado con block de 14x19x20cms, de la losa</p> | <p>Foto 10: Evaluadora de campo revisando fundición de losa</p> |

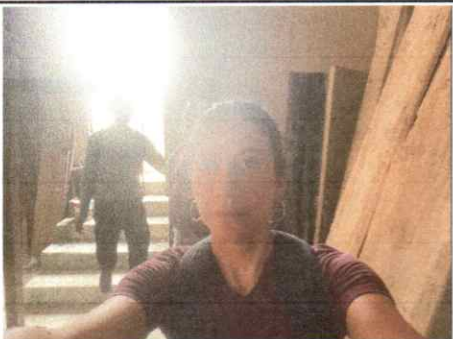
| <p>Foto 11: Evaluadora de campo revisando fundición de losa en compañía de técnico y director de establecimiento</p> | <p>Foto 12: Losa fundida</p> |
