REGISTRO FOTOGRÁFICO

| NOMBRE DEL ESTABLECIMIENTO: | EORM JM Realhuit | DIRECCIÓN DEL ESTABLECIMIENTO: | CASERIO REALHUIT ALDEA SACSUY |
| CÓDIGO DEL ESTABLECIMIENTO: | 01-10-1799-43 | FECHA DE LA INSPECCIÓN: | 15/12/2023 |

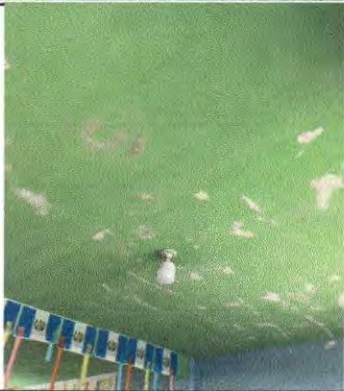
| <p>Foto 1: Módulo A, techo deteriorado por humedad</p> | <p>Foto 2: Módulo A, techo deteriorado</p> |

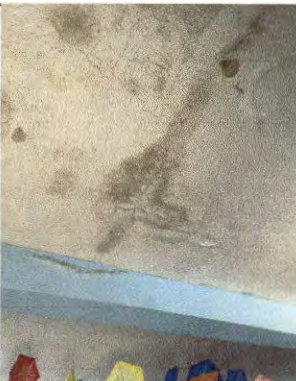
| <p>Foto 3: Módulo A, techo en mal estado</p> | <p>Foto 4: Módulo A, losa en mal estado</p> |

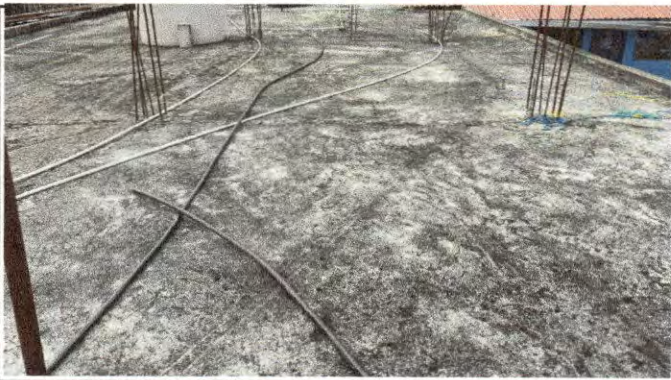
| <p>Foto 5: Módulo A, losa deteriorada</p> | <p>Foto 6: Módulo A, techo en mal estado</p> |

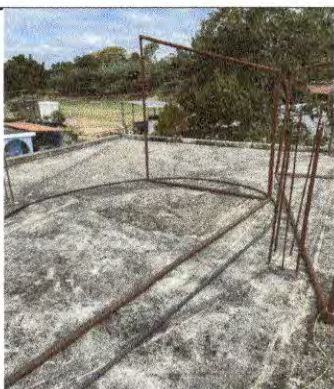
Foto 9: Módulo A, losa en mal estado

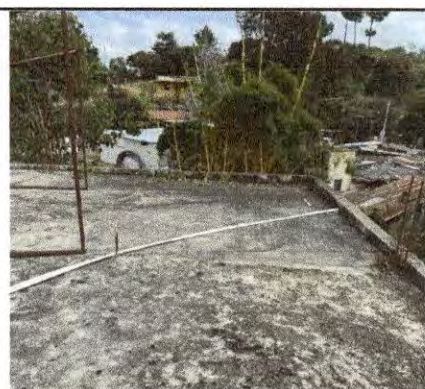
Foto 10: Módulo A, losa deteriorada
