REGISTRO FOTOGRÁFICO DE AVANCE

| NOMBRE DEL ESTABLECIMIENTO: | EORM JM Realhuit | DIRECCIÓN DEL ESTABLECIMIENTO: | CASERIO REALHUIT ALDEA SACSUY |
| CÓDIGO DEL ESTABLECIMIENTO: | 01-10-1799-43 | FECHA DE LA INSPECCIÓN: | 20/05/2024 |

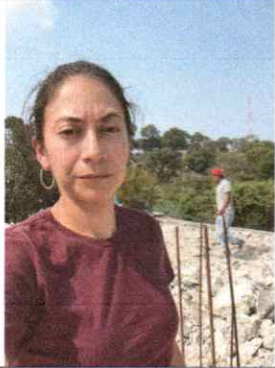
Foto 1: Evaluadora de campo observando trabajos de mejoramiento de losa

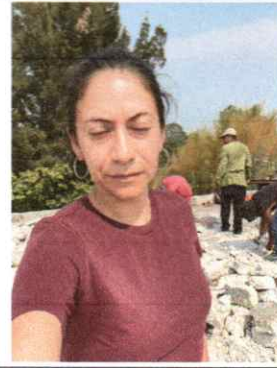
Foto 2: Evaluadora de campo observando trabajos de mejoramiento de losa

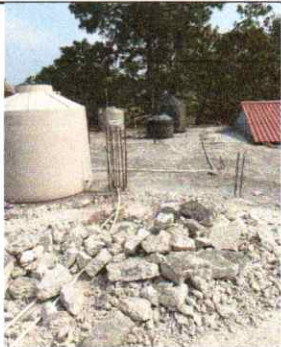
Foto 3: Levantamiento de mezclón para mejoramiento de losa

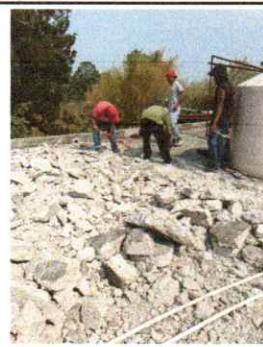
Foto 4: Levantamiento de mezclón para mejoramiento de losa

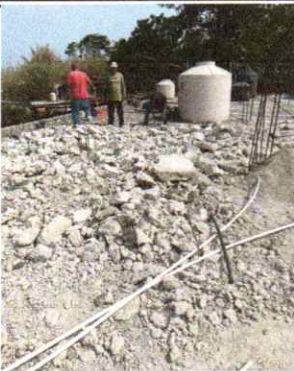
Foto 7: Levantado de mezclón

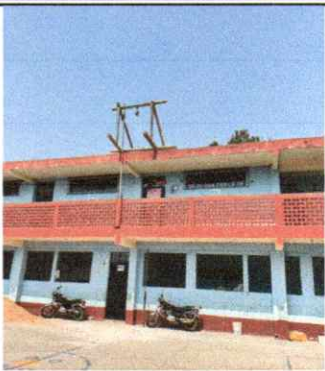
Foto 8: Otra vista de la polea que utilizaron los albañiles para bajar el ripio extraído de los pañuelos antiguos, los cuales estaban en malas condiciones

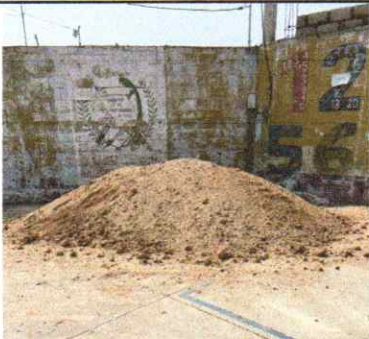
Foto 9: Material utilizado en establecimiento educativo para realizar trabajos de remozamiento

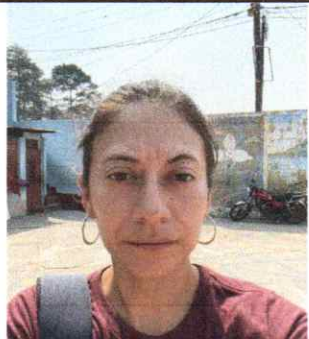
Foto 10: Evaluadora de campo en el interior del centro educativo

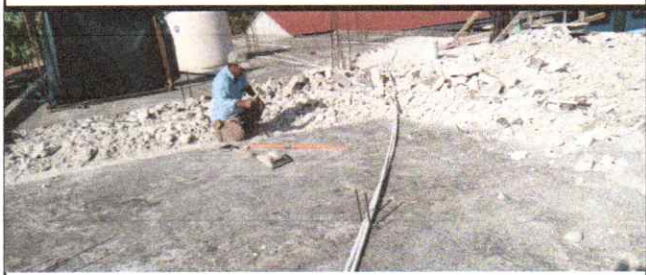
Foto 11: Levantamiento de mezclón
