REGISTRO FOTOGRÁFICO DE AVANCE

| NOMBRE DEL ESTABLECIMIENTO: | EORM JM Realhuit | DIRECCIÓN DEL ESTABLECIMIENTO: | CASERIO REALHUIT ALDEA SACSUY |
| CÓDIGO DEL ESTABLECIMIENTO: | 01-10-1799-43 | FECHA DE LA INSPECCIÓN: | 2/07/2024 |

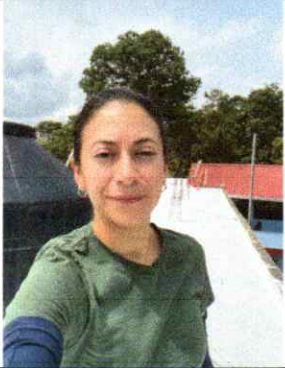
Foto 2: Evaluadora de campo recibiendo los trabajos de realización de pañuelos e impermeabilización en losa

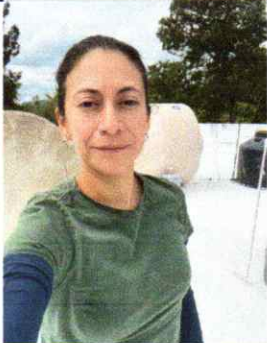
Foto 3: Evaluadora de campo en losa con pañuelos e impermeabilización

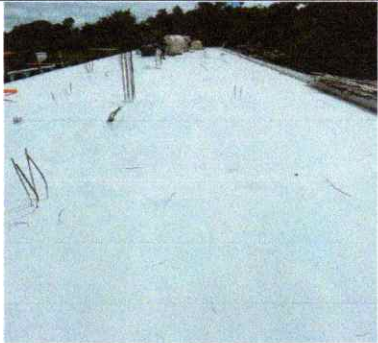
Foto 4: Losa con pañuelos que no permitirán que el agua se empoce con su respectiva impermeabilización

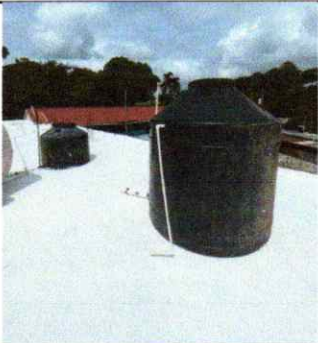
Foto 5: Losa impermeabilizada para evitar humedad en muros

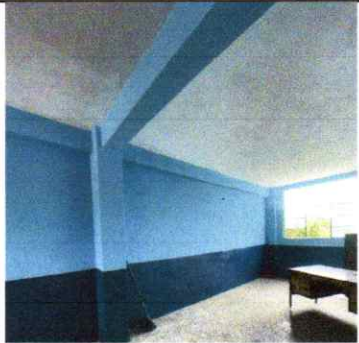
Foto 6: Techo (cielo) de salones del segundo nivel fueron repellados y pintados

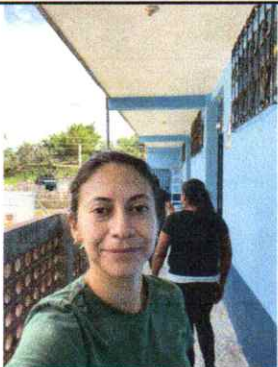
Foto 7: Evaluadora de campo junto a directora del establecimiento y presidenta de OPF observando muros de aulas repelladas, pintadas y la losa sin humedad

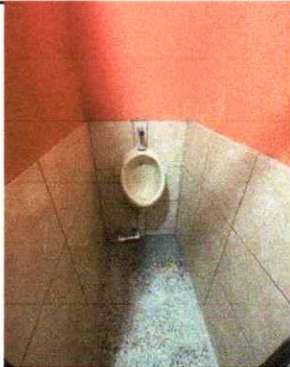
Foto 8: Mingitorio nuevo

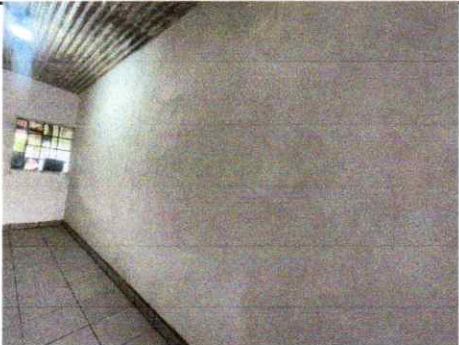
Foto 9: A las paredes de cocina se les aplicó repello

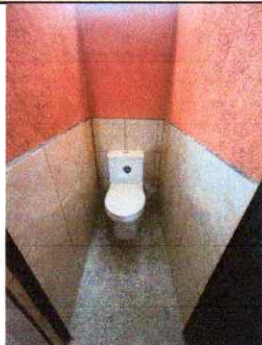
Foto 10: Sanitario nuevo

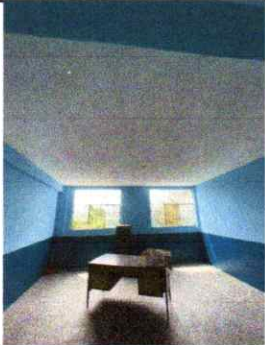
Foto 11: Aulas pintadas y con losa sin humedad luego de ser impermeabilizada
