REGISTRO FOTOGRÁFICO

| NOMBRE DEL ESTABLECIMIENTO: | EORM | DIRECCIÓN DEL ESTABLECIMIENTO: | CASERIO LOS CHAJONES ALDEA CERRO ALTO |
| CÓDIGO DEL ESTABLECIMIENTO: | 01-10-1810-43 | FECHA DE LA INSPECCIÓN: | 3/04/2024 |

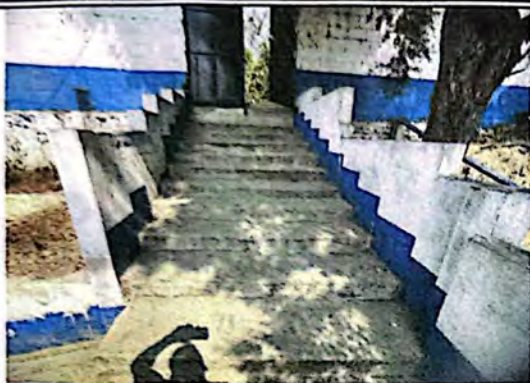
Foto 1: Se puede apreciar el módulo de gradas, el cuál es el único punto de acceso al establecimiento.

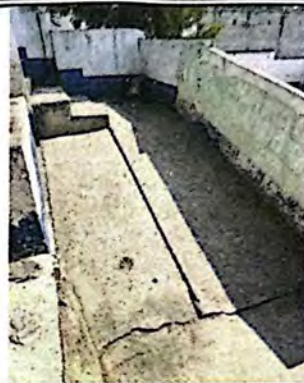
Foto 2: Se pueden apreciar las fisuras en la rampa de acceso.

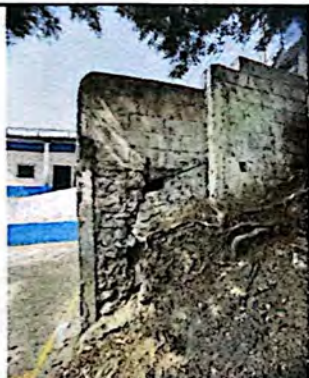
Foto 3: El muro de contención de las gradas se encuentra fuertemente afectado por lo que es un riesgo para los estudiantes.

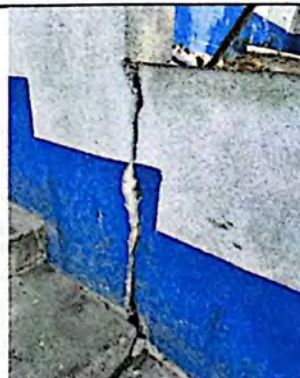
Foto 4: Fisuras en muro que delimita el módulo de gradas, el cuál se encuentra a punto de colapsar.

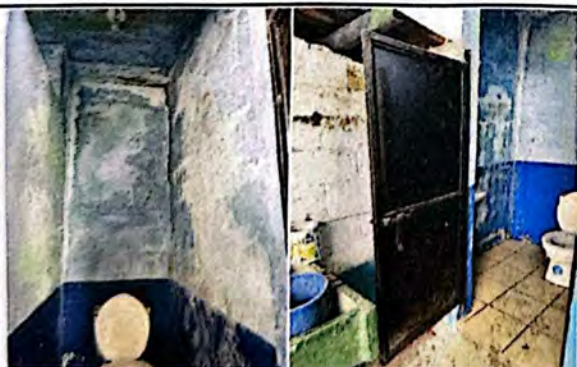
Foto 5: Batería de baños en malas condiciones, presentando problemas de humedad y fisuras.

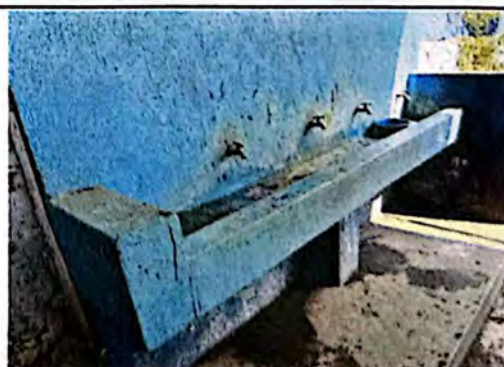
Foto 6: Lavamanos tipo piletta, el cuál se deberá forrar con azulejo.

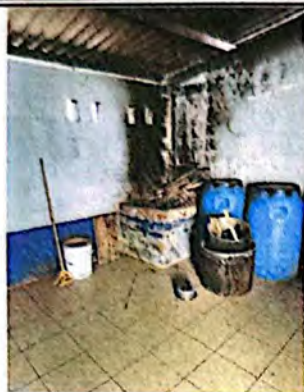
Foto 7: La estufa artesanal de la cocina no funciona de manera adecuada, y no se cuenta con chimenea para la extracción del humo, además no cuenta con mesas para la preparación de los alimentos.

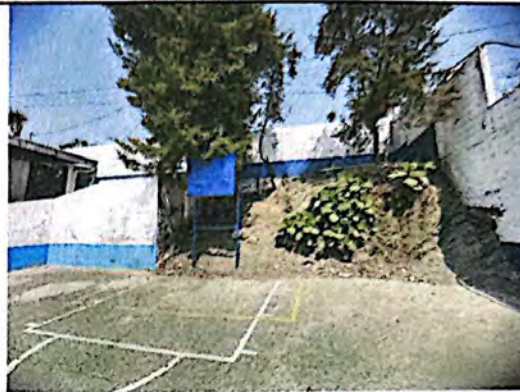
Foto 8: En este punto se deberá realizar un muro de contención de 1 metro de altura, para evitar que la tierra que se desprende se riegue en la cancha.

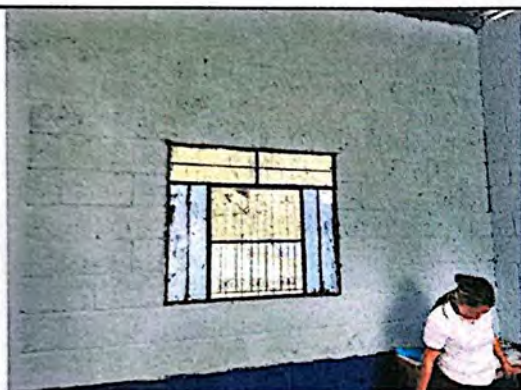
Foto 9: El tamaño de las ventanas, no permite tener una buena iluminación y ventilación en el salón de clases.

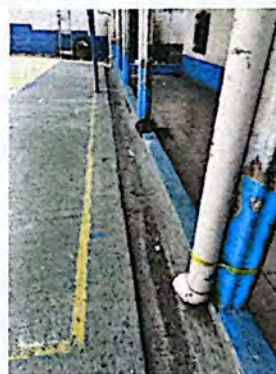
Foto 10: Actualmente en épocas de lluvia se inunda el pasillo de los salones debido a que no es suficiente el canal que se tiene, por lo que se deberá fabricar una cuneta, con su respectiva rejilla.
