REGISTRO FOTOGRÁFICO DE AVANCE

| NOMBRE DEL ESTABLECIMIENTO | EODP ANEXA A ESC. OFICIAL RURAL MIXTA | DIRECCIÓN DEL ESTABLECIMIENTO | ALDEA LA UNION EL PILAR |
| CÓDIGO DEL ESTABLECIMIENTO | 01-10-6367-42 | FECHA DE LA INSPECCIÓN | 3/07/2024 |

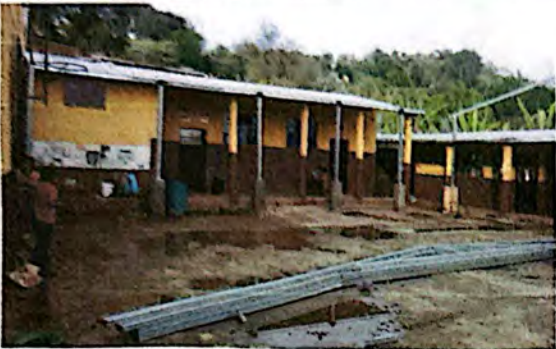
| <p>Foto 1: Armado de tijeras para conformación de techo + fundición de bases y columnas para soporte.</p> | <p>Foto 2: Elevación y colocación de tijeras.</p> |

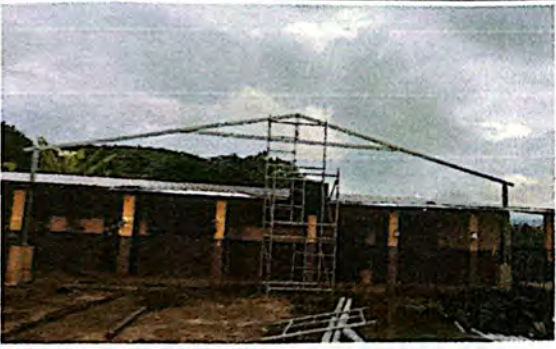
| <p>Foto 3: Elevación y colocación de tijeras.</p> | <p>Foto 4: Colocación de tijeras y cargadores para la colocación de lámina troquelada.</p> |

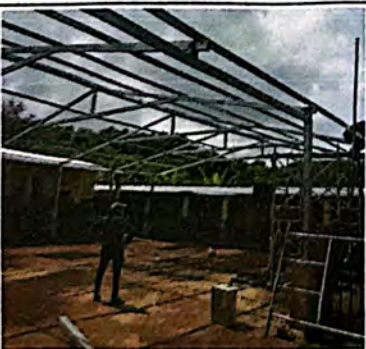
| <p>Foto 5: Armado de estructura de soporte, para colocación de techo.</p> | <p>Foto 6: Enlaminado de techo.</p> |

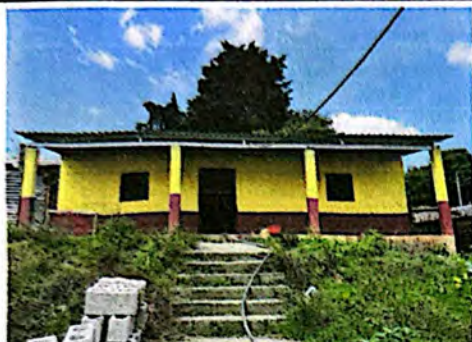
Foto 7: Aplicación de pintura exterior en cocina.

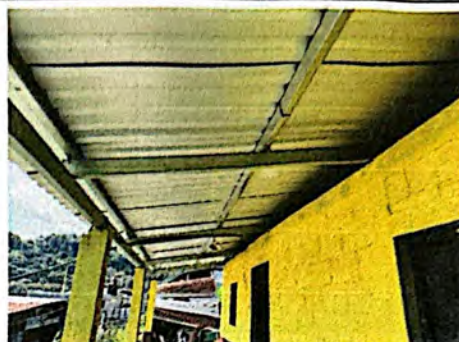
Foto : Cambio de estructura de soporte en techo, mas instalación de lámina troquelada.

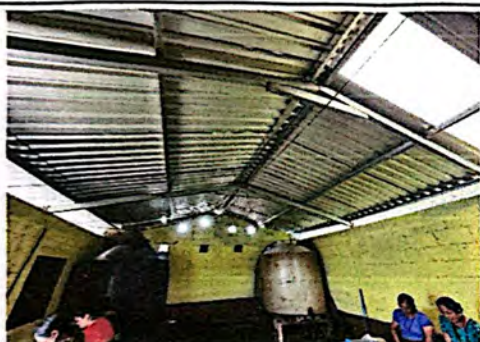
Foto 9: Suministro e instalación de techo de lámina en cocina.

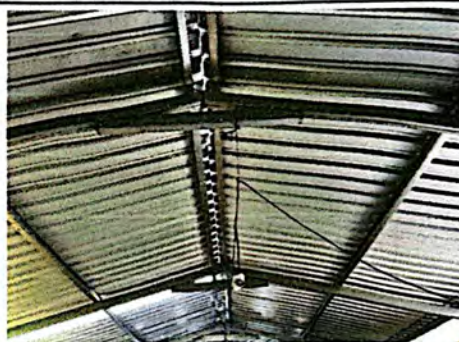
Foto 10: Suministro e instalación de techo de lámina en cocina, se verifican los traslapes.
