REGISTRO FOTOGRÁFICO DE AVANCE

| NOMBRE DEL ESTABLECIMIENTO: | EODP ANEXA A ESC. OFICIAL RURAL MIXTA | DIRECCIÓN DEL ESTABLECIMIENTO: | ALDEA LA UNION EL PILAR |
| CÓDIGO DEL ESTABLECIMIENTO: | 01-10-6367-42 | FECHA DE LA INSPECCIÓN: | 19/07/2024 |

PROGRAMA DE MANTENIMIENTO DE EDIFICIOS ESCOLARES PÚBLICOS  
CON FINANCIAMIENTO EXTERNO

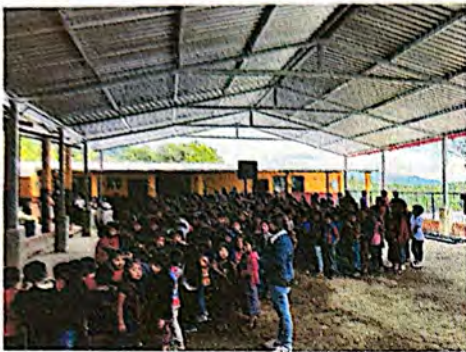
| <p>Foto 1: Techo utilizado para el desarrollo de actividades cívicas del establecimiento.</p> | <p>Suministro e instalación de techo de estructura metálica + lamina troquelada.</p> |

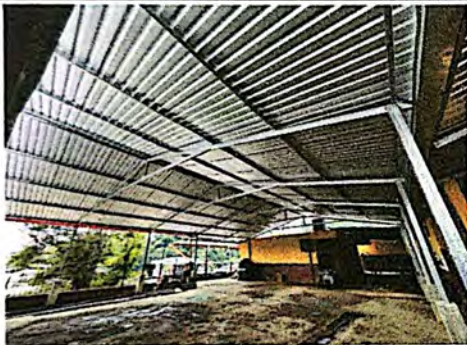
| <p>Suministro e instalación de estructura autoportante para techo de lámina.</p> | <p>Foto 4: Suministro e instalación de tubería para la descarga pluvial.</p> |

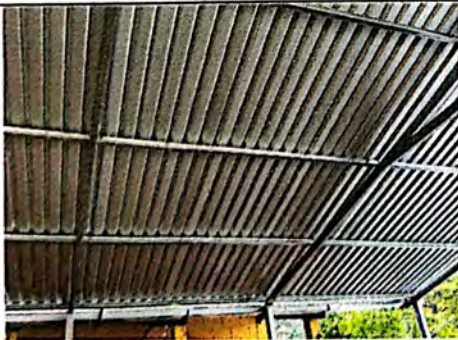
| <p>Foto 5: La tubería empleada en el techo es galvanizada, para garantizar una mayor durabilidad.</p> | <p>Foto : Área de patio techada en su totalidad.</p> |

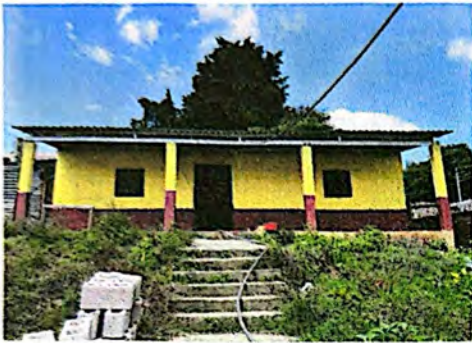
| Foto 7: Aplicación de pintura exterior en cocina. | Foto 8: Tijeras para soporte de techo en cocina. |

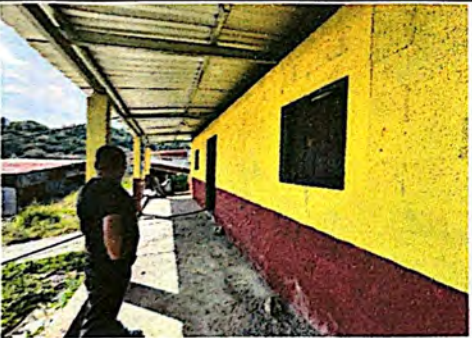
| Foto 9: Suministro e instalación de techo de lámina en cocina. | Foto 10: Se deja la estructura pegada al muro de tal manera que los gatos o ratones no puedan colarse a la cocina. |
