REGISTRO FOTOGRÁFICO

| DEPARTAMENTO: | GUATEMALA | MUNICIPIO: | SAN JUAN SACATEPEQUEZ |
| NOMBRE DEL ESTABLECIMIENTO: | EODP ANEXA A ESCUELA OFICIAL RURAL MIXTA | DIRECCIÓN DEL ESTABLECIMIENTO: | ALDEA LOMA ALTA |
| CÓDIGO DEL ESTABLECIMIENTO: | 01-10-6370-42 | FECHA DE LA INSPECCIÓN: | 21/03/2024 |

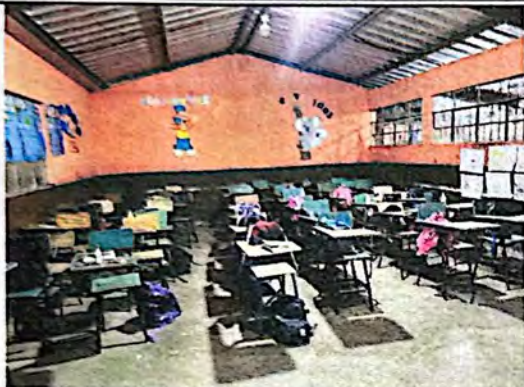
Foto 1: Salón de Bloque B en el cual se colocará piso.

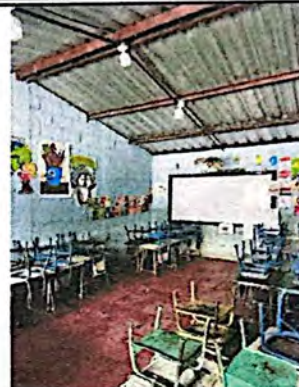
Foto 2: En el módulo B el piso que tienen alguno de los salones presenta daños debido a la antigüedad que tienen.

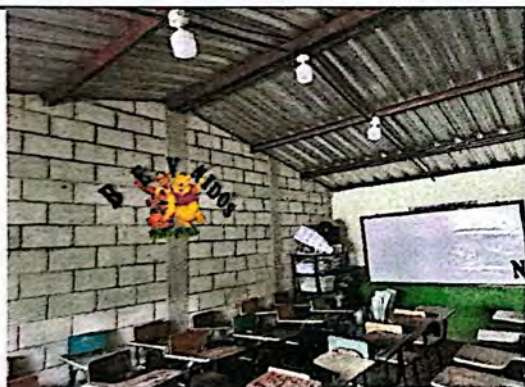
Foto 3: Se deberá realizar el cambio del cableado en el sistema eléctrico del módulo B.

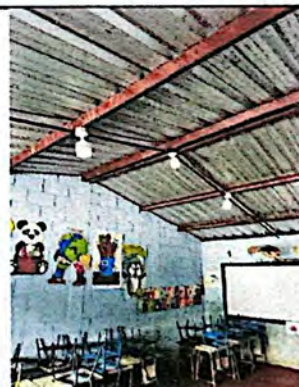
Foto 4: Las lámparas se queman de manera constante debido a problemas en el sistema eléctrico en el módulo B.

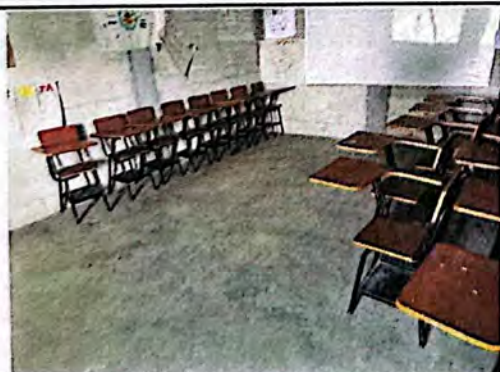
Foto 5: En el Módulo C no se cuenta con piso, por lo que se le colocará a los salones.

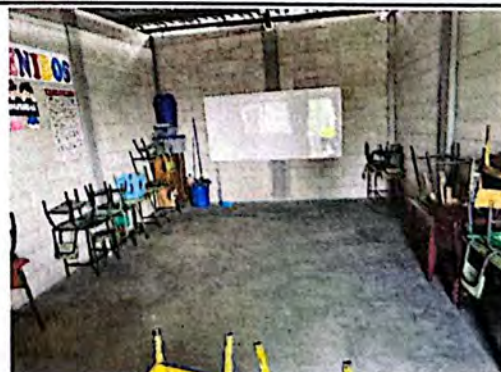
Foto 6: Salón en Módulo C, sin piso.

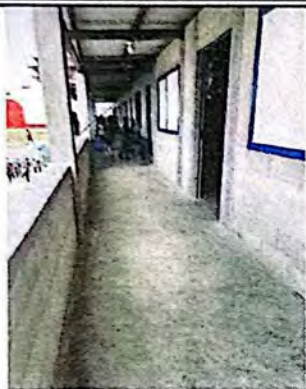
Foto 7: Al igual que en los salones se propone colocar piso en el pasillo que cubre el frente de dichos salones en el módulo C

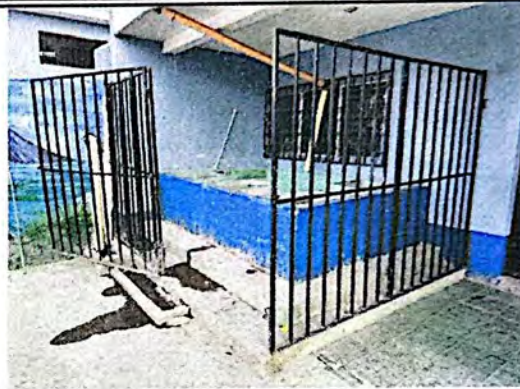
Foto 8: La rejilla que protege la pila se encuentra dañada por la oxidación, por lo que se deberá sustituir.

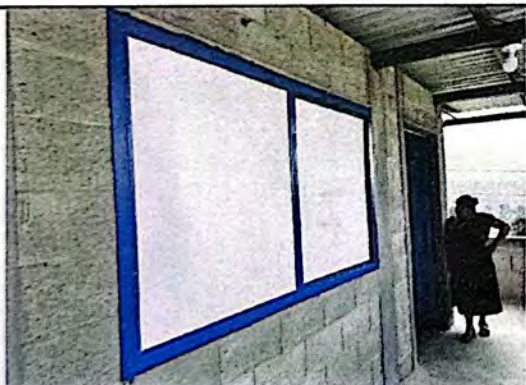
Foto 9: Se realizará la aplicación de pintura en 2 salones del Módulo C, en el interior y exterior.

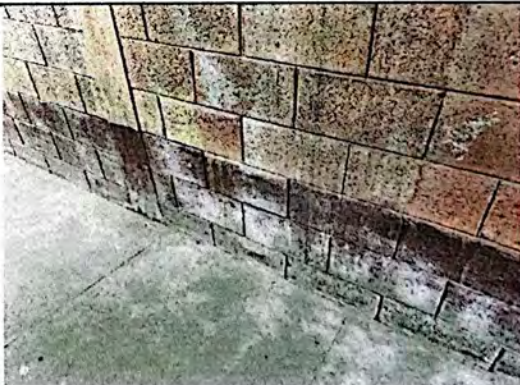
Foto 10: El Muro de la Bodega se encuentra sin mantenimiento, por lo que presenta moho.
