REGISTRO FOTOGRÁFICO

| NOMBRE DEL ESTABLECIMIENTO: | EORM | DIRECCIÓN DEL ESTABLECIMIENTO: | ALDEA SAN ANTONIO LAS TROJES |
| CÓDIGO DEL ESTABLECIMIENTO: | 01-10-6422-43 | FECHA DE LA INSPECCIÓN: | 22/03/2024 |

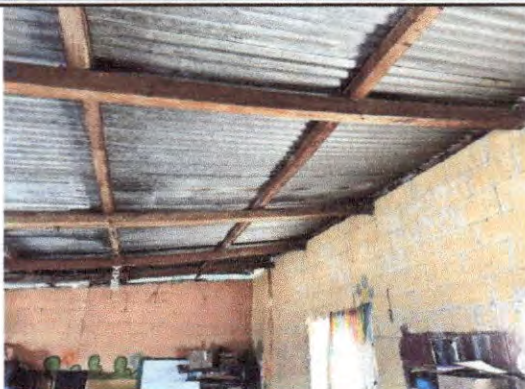
Foto 1: La estructura actual del techo en el salón es de madera, la cual presenta daños por plagas y se encuentra pandeada debido a las altas temperaturas.

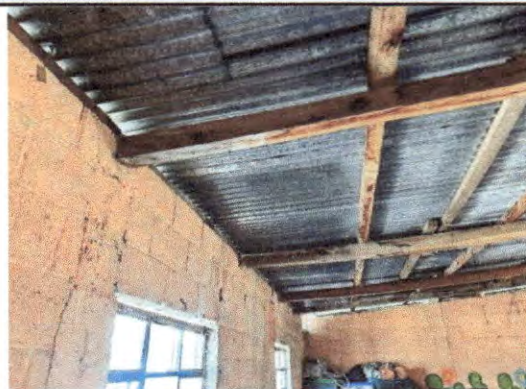
Foto 2: La estructura de madera presenta rupturas y empalmes por lo que se debe sustituir.

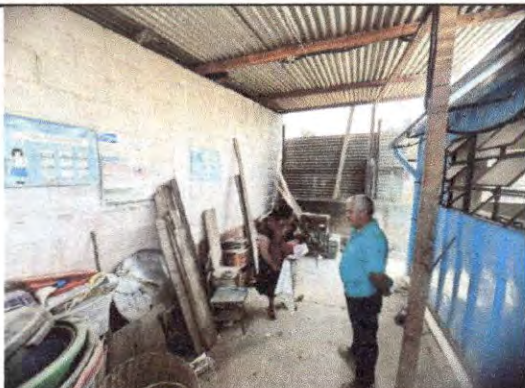
Foto 3: La cocina no cuenta con instalaciones apropiadas y dignas para realizar los alimentos, no cuenta con piso ni mesas de trabajo.

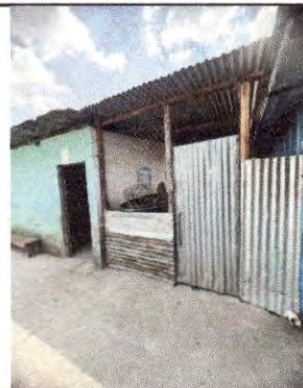
Foto 4: Los muro de cerramiento de la cocina son provisionales por lo que se deberán realizar en block.

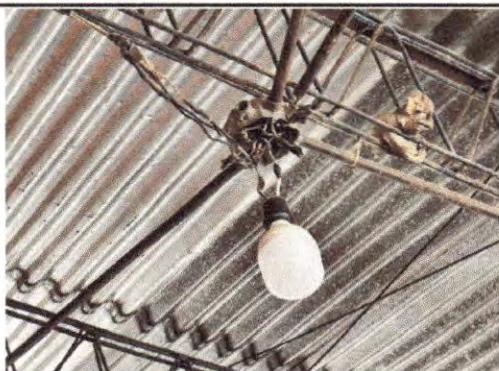
Foto 5: La instalación eléctrica de luz se encuentra expuesta y con empalmes de mala calidad por lo que representa un riesgo para los estudiantes.

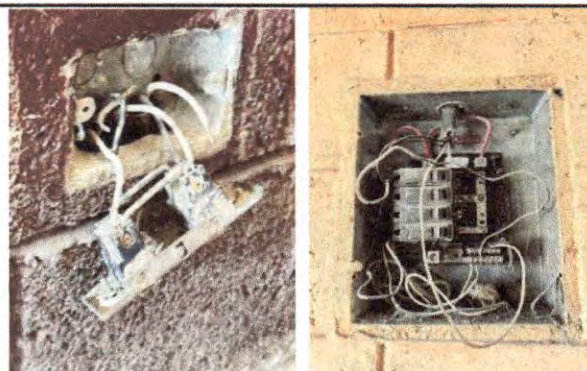
Foto 6: La instalación de tomacorrientes se encuentra en malas condiciones desde el tablero.

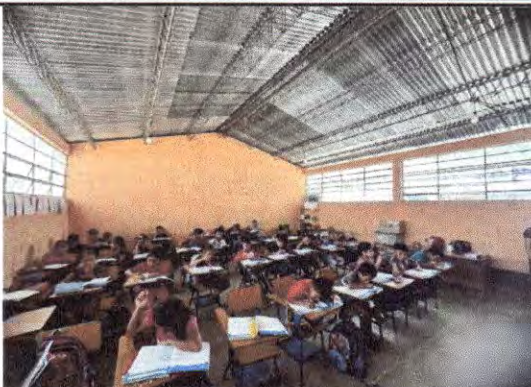
Foto 7: Se muestra uno de los salones en los que únicamente se tiene piso de concreto alisado.

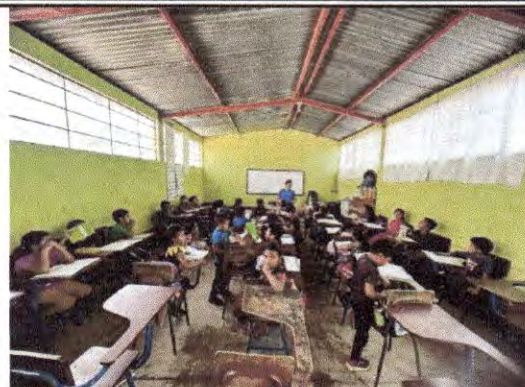
Foto 8: Salón en el cual se realizará la colocación de piso cerámico.

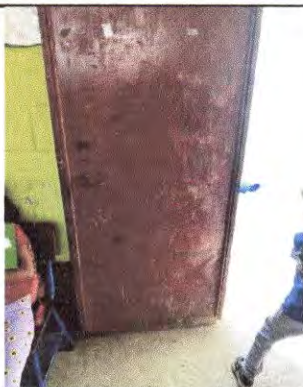
Foto 9: Las puertas se encuentran afectadas por el óxido, por lo que se deberá realizar el mantenimiento de las mismas, incluyendo el lijado y pintura de las mismas.

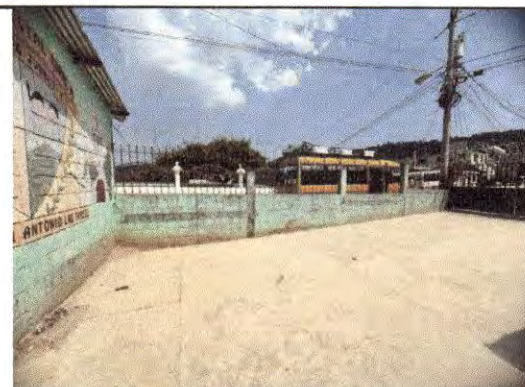
Foto 10: En la esquina del salón se propone habilitar otro portón, tomando en cuenta que la cantidad de estudiantes es alta.
