REGISTRO FOTOGRÁFICO DE AVANCE

| DEPARTAMENTO | GUATEMALA | MUNICIPIO | SAN JUAN SACATEPEQUEZ |
| NOMBRE DEL ESTABLECIMIENTO | EORM | DIRECCIÓN DEL ESTABLECIMIENTO | ALDEA SAN ANTONIO LAS TROJES |
| CÓDIGO DEL ESTABLECIMIENTO | 01-10-6422-43 | FECHA DE LA INSPECCIÓN | 6/08/2024 |

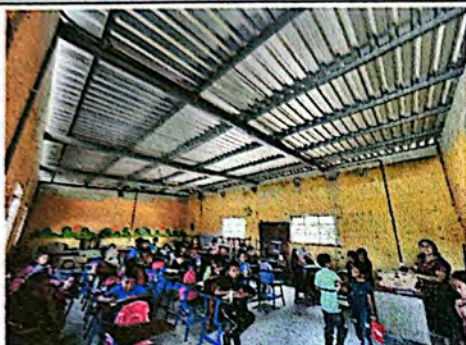
Foto 1: Suministro e instalación de estructura de soporte para techo + instalación de lámina troquelada.

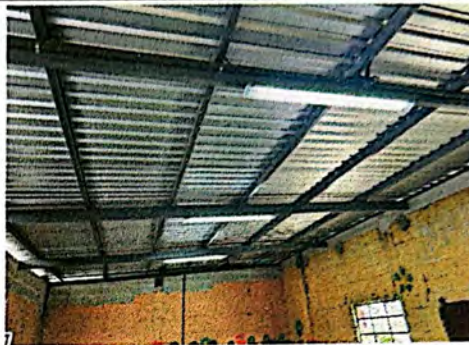
Foto 2: Se realiza el armado de techo, con estructura metálica y lámina, además se realiza la instalación eléctrica de iluminación y fuerza.

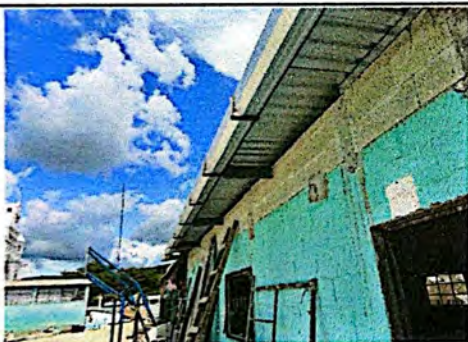
Foto 3: Suministro e instalación de canal pluvial de alto caudal en techo nuevo.

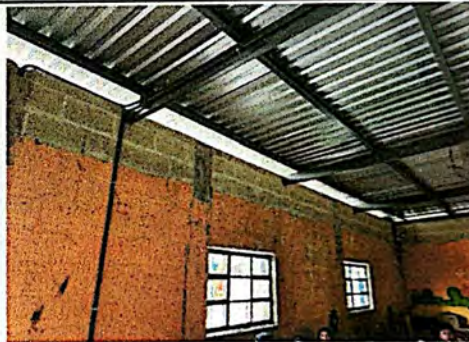
Foto 4: Se realiza el levantado de 2 hiladas de block en el perímetro del salón para mejorar la altura y minimizar el calor.

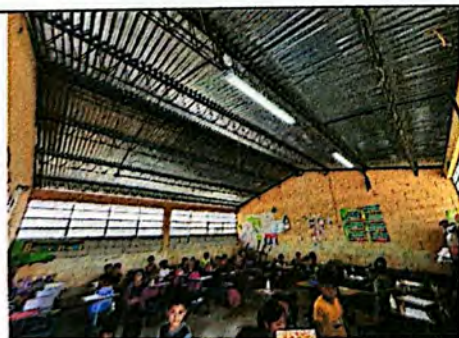
Foto 5: Se realiza el cambio en el sistema eléctrico en el módulo de aulas B incluyendo cableado, luminarias, tomacorrientes e interruptores.

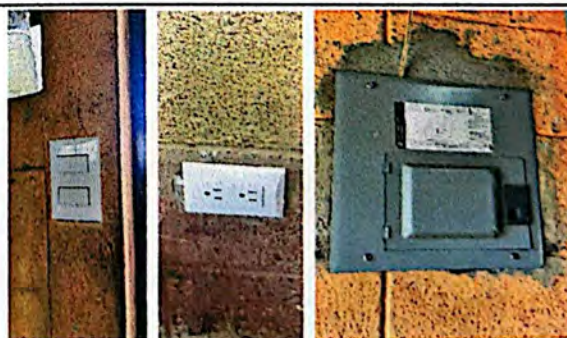
Foto 6: Se realiza la instalación de un nuevo tablero de distribución, además de colocar nuevos interruptores y tomacorrientes.

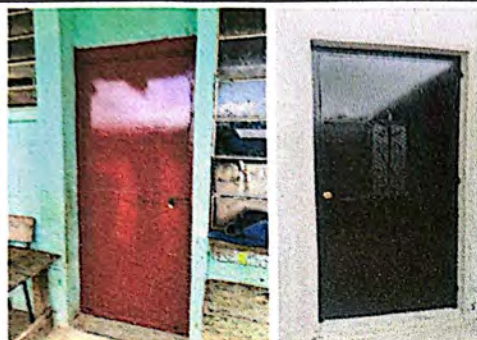
Foto 7: Mantenimiento a puertas en salones módulo B y suministro e instalación de puerta en cocina.

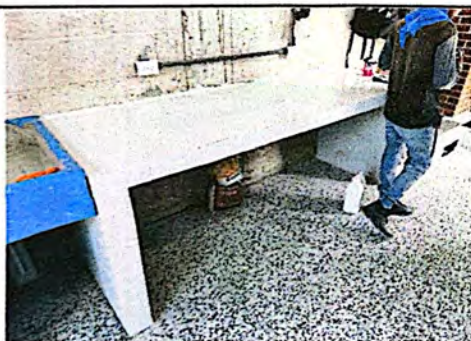
Foto 9: Suministro e instalación de pila + fabricación de mesa de trabajo con top de azulejo + Instalación eléctrica.

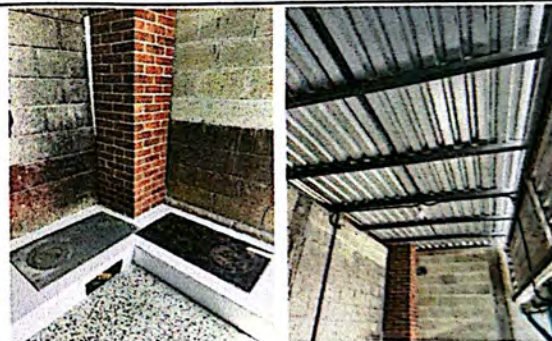
Foto 10: Fabricación de estufa de leña, con plancha metálica y chimenea de ladrillo.

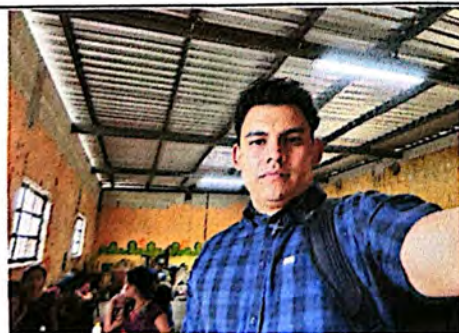
Foto 11: Fotografía en salón de clases con cambio de techo.
