REGISTRO FOTOGRÁFICO  
PROGRAMA DE MANTENIMIENTO DE EDIFICIOS ESCOLARES PÚBLICOS

SITUACIÓN DEFICIENCIAS DETERMINADAS

| NOMBRE DEL ESTABLECIMIENTO: | EORM | DIRECCIÓN DEL ESTABLECIMIENTO: | CASERIO LOS PIRIRES ALDEA MONTUFAR |
| CÓDIGO DEL ESTABLECIMIENTO: | 01-10-6429-43 | FECHA: | 15 de abril de 2024 |

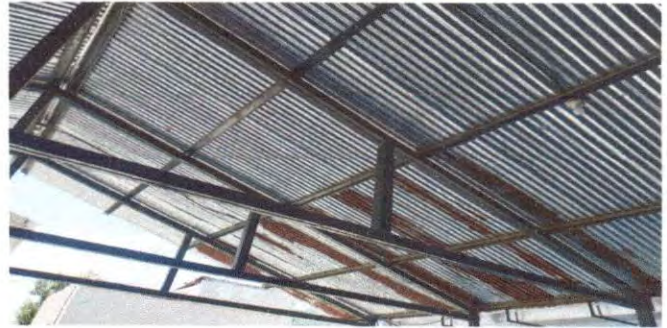
Foto 2: Patio de la planta alta techado, pero con evidente deterioro de lámina oxidada.

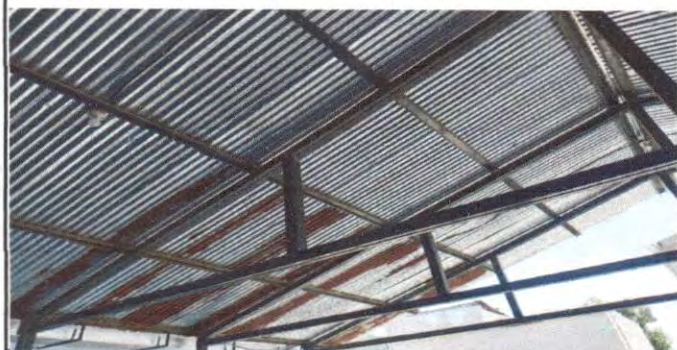
Foto 3: Falta de estructura metálica para que sirva de un mejor soporte y seguridad, ya que al momento no cumple con el mínimo de distancia entre estructuras.

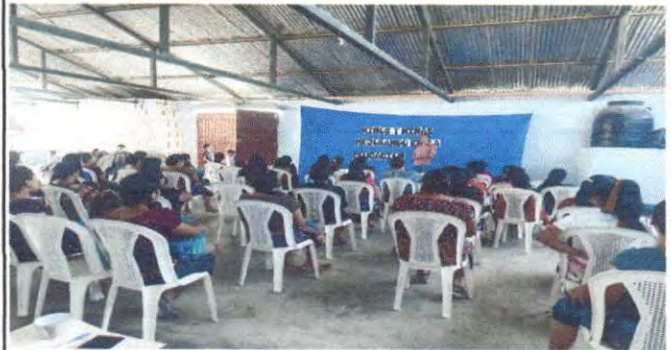
Foto 4: El contar con este espacio bajo sombra nos permite poder realizar todo tipo de actividades con alumnos y padres de familia, pero es de suma importancia mejorarlo por seguridad.

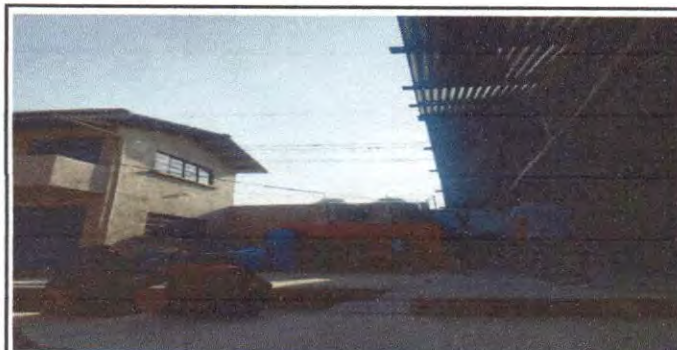
Foto 5: complementar el techado del patio ya que por la cantidad de alumnos el espacio es limitado para estar bajo la sombra.

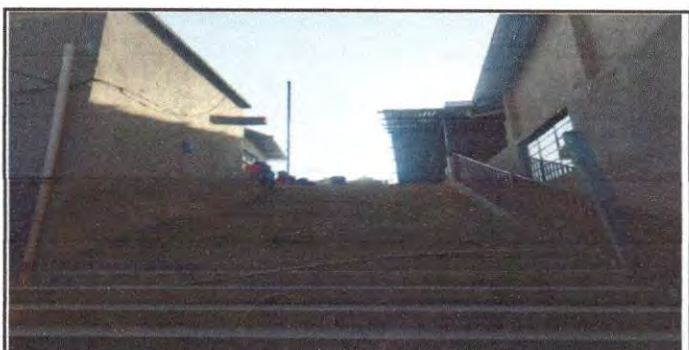
Foto 6: Continuar con el techado en las gradas ya que cuando es invierno tanto alumnos, docentes y padres de familia se mojan al transitar por la única vía de acceso a la planta baja del establecimiento.

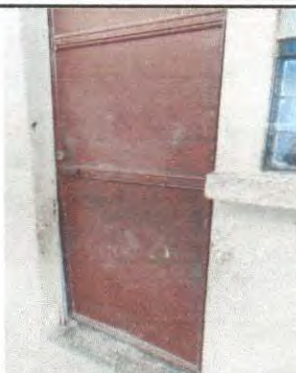
Foto 7: Puerta de aula desnivelada y deteriorada necesita ser reemplazada.

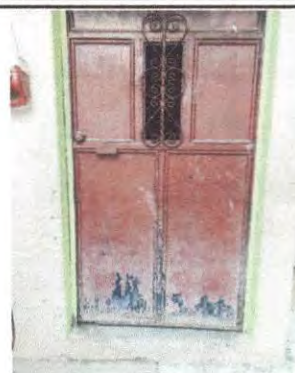
Foto 8: Puerta de la cocina está muy deteriorada.

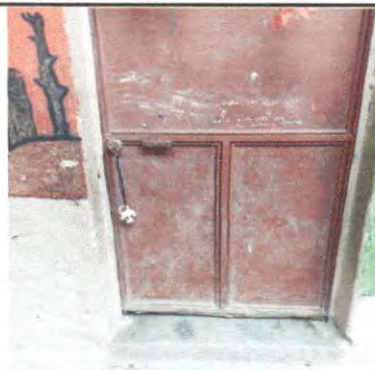
Foto 9: puertas oxidadas

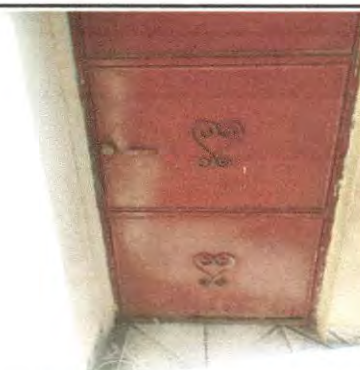
Foto 10: puerta del local de la Dirección con evidente deterioro por el óxido.

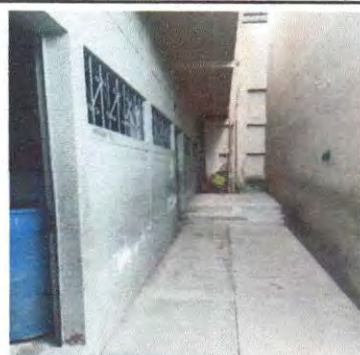
Foto 11: Sanitarios de niños y niñas las cuales presentan deterioro en las puertas.

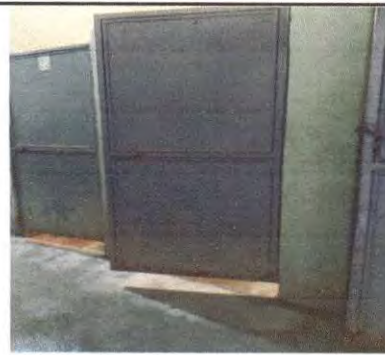
Foto 12: puertas del sanitario tanto de niños y niñas ya con óxido y evidente deterioro, las cuales serán reemplazadas.

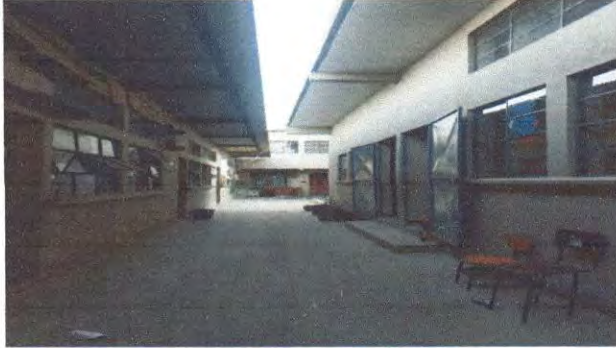
Foto 13: Pasillo de la planta baja que necesita pintura.

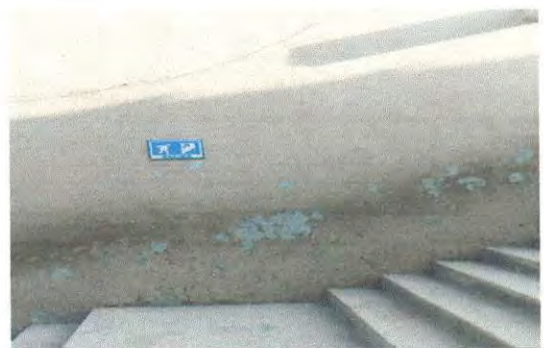
Foto 14: Pared de las gradas de acceso a la planta baja del establecimiento la cual también evidencia deterioro de la pintura.

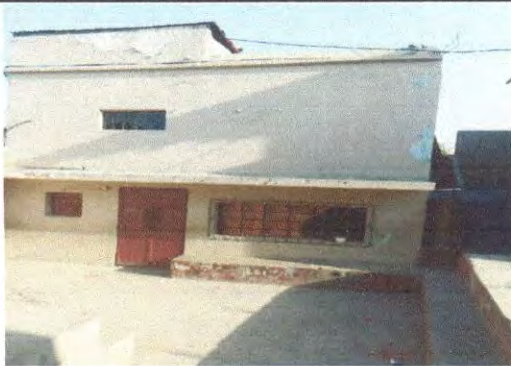
Foto 15: Área de la planta alta del establecimiento en la cual necesita pintura.

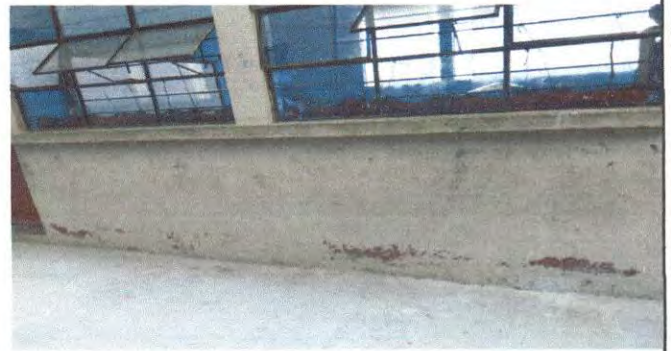
Foto 16: Paredes de aulas de exterior que necesitan pintura.
