SITUACIÓN DEFICIENCIAS DETERMINADAS

REGISTRO FOTOGRÁFICO  
PROGRAMA DE MANTENIMIENTO DE EDIFICIOS ESCOLARES PÚBLICOSFRA-FOR-1...  
Versión: 1

| NOMBRE DEL ESTABLECIMIENTO | COPB ANEXO A EORM | DIRECCIÓN DEL ESTABLECIMIENTO | CASERÍO CRUZ AYAPÁN, ALDEA LOMA ALTA |
| CÓDIGO DEL ESTABLECIMIENTO | 01-10-7335-41 | FECHA | 03 de junio de 2024 |

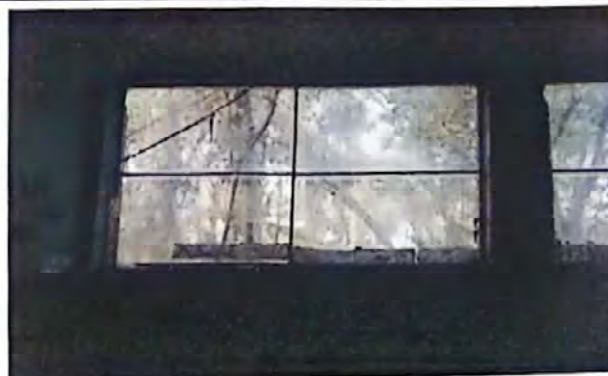
Foto 2: Todas las ventanas presentan deficiencias en su funcionamiento, impidiendo una ventilación adecuada. Lo cual es necesario la sustitución de la misma.

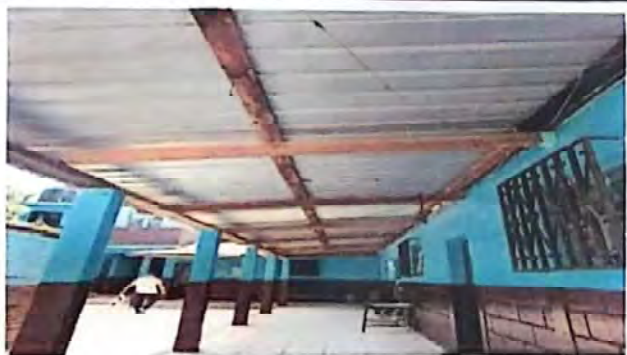
Foto 3: Derivado de una mala colocación de los balcones es necesario cambiarlas

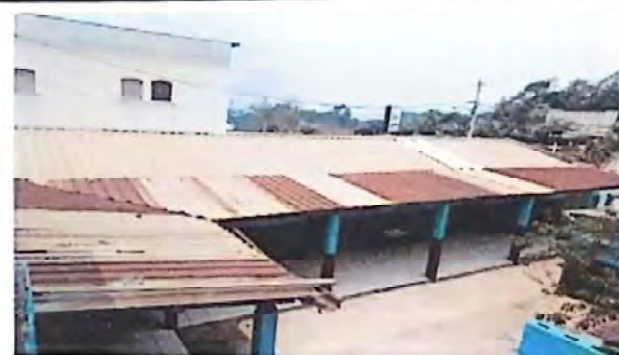
Foto 4: Derivado a la oxidación y filtración del agua del techo, es necesario el cambio de láminas troqueladas.

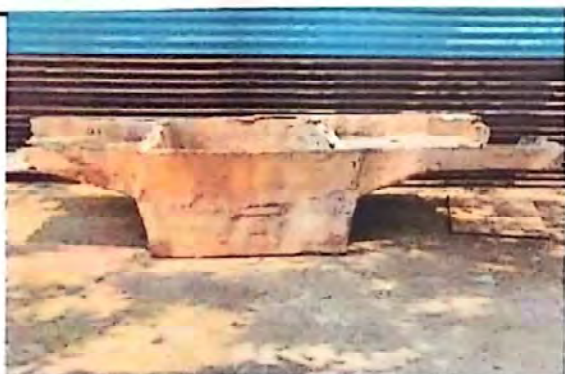
Foto 5: Por el deterioro de la pila, se sustituya por una de cemento.

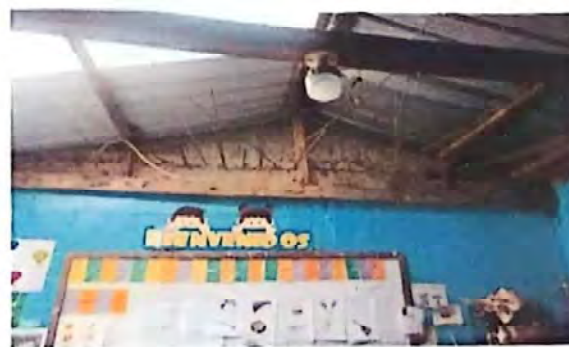
Foto 6: Por las malas condiciones del cableado, se sustituye por el cambio total del sistema eléctrico C toma corriente, bombillas, cables y plafoneras

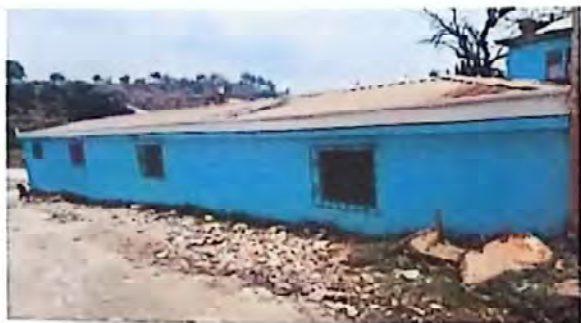
Foto 7: Derivado a la filtración del agua en las aberturas, se hará la impermeabilización en el techo.

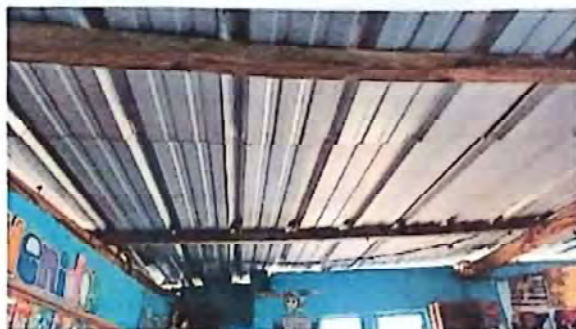
Foto 8: Derivado al mal estado del techo, se sustituye en dos aulas. En el segundo piso.

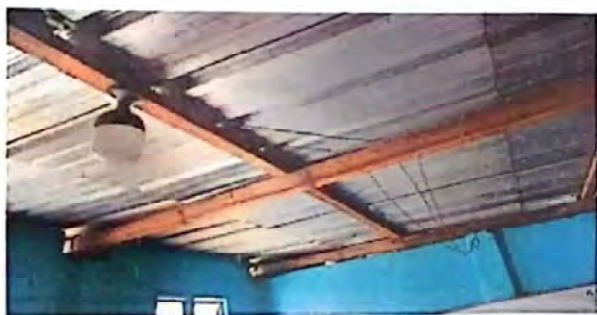
Foto 8: Por las malas condiciones del cableado, se sustituye por el cambio total del sistema eléctrico (C toma corriente, bombillas, cables y plafonera) en el segundo piso.
