SITUACIÓN DEFICIENCIAS DETERMINADAS

| NOMBRE DEL ESTABLECIMIENTO: | EORM JOSÉ ERNESTO MONZÓN REYNA | DIRECCIÓN DEL ESTABLECIMIENTO: | CASERÍO LOS SAJQUIYES, ALDEA MONTUFAR |
| CÓDIGO DEL ESTABLECIMIENTO: | 01-10-7547-43 | FECHA: | 5/12/2024 |

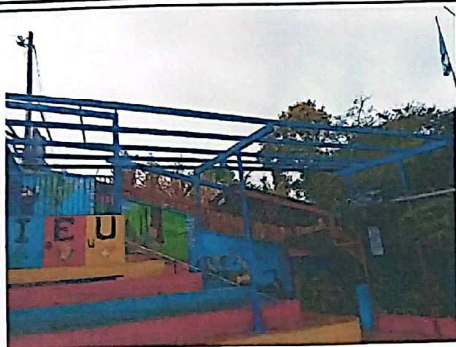
Foto 1: Estructura de techo de la entrada remozada. Costaneras lijadas y pintadas.

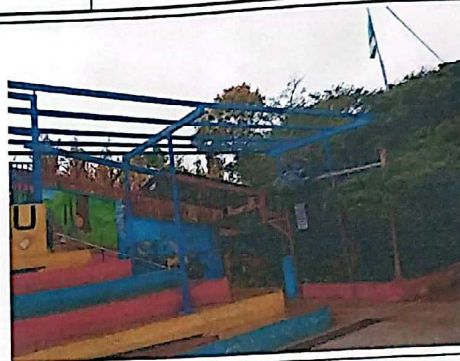
Foto 2: Estructura de techo de graderíos lijada y pintada.

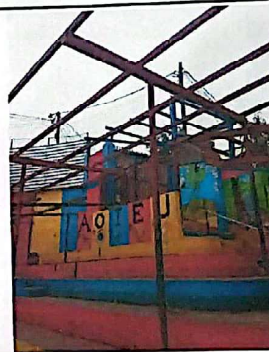
Foto 4: La estructura del techado del pasillo que lleva a la aulas, lijada y pintada.
