SITUACIÓN DEFICIENCIAS DETERMINADAS

| NOMBRE DEL ESTABLECIMIENTO: | EORM JOSÉ ERNESTO MONZÓN REYNA | DIRECCIÓN DEL ESTABLECIMIENTO: | CASERÍO LOS SAJQUIYES, ALDEA MONTUFAR |
| CÓDIGO DEL ESTABLECIMIENTO: | 01-10-7547-43 | FECHA: | 5/12/2024 |

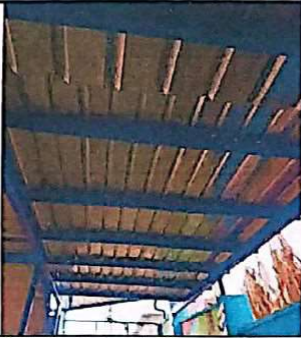
Foto 1: Estructura de techo de la entrada remozada. Costaneras lijadas y pintadas.

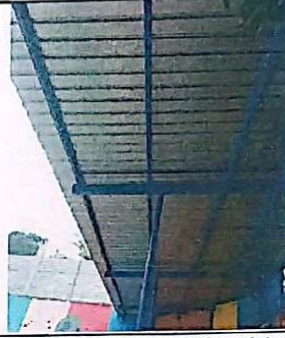
Foto 2: Estructura de techo de graderíos lijada y pintada.

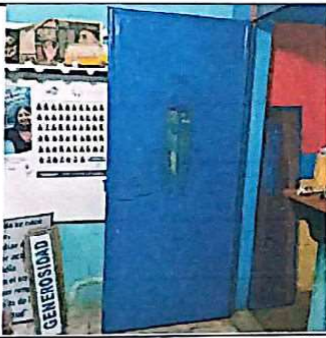
Foto 3: Mantenimiento a las puertas de los salones, se lijaron partes oxidadas y las volvieron a pintar.

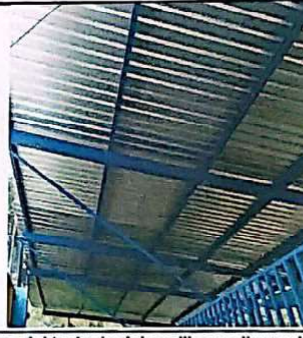
Foto 4: La estructura del techado del pasillo que lleva a la aulas, lijada y pintada.

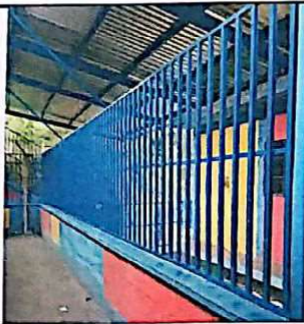
Foto 5: Limpieza, lijado para eliminar óxido y aplicación de pintura anticorrosiva, mejorando la durabilidad y la seguridad.

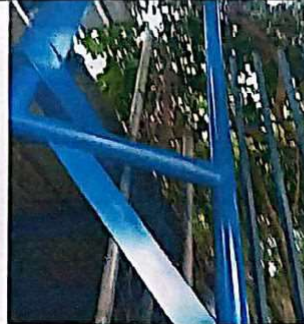
Foto 6: Parales metálicos con limpieza profunda, eliminación de óxido mediante lijado y pintura anticorrosiva, reforzando la resistencia, estética y funcionalidad del techo.
